Ukkel

1 Inleiding

3 Hypothese: Smoke explosion

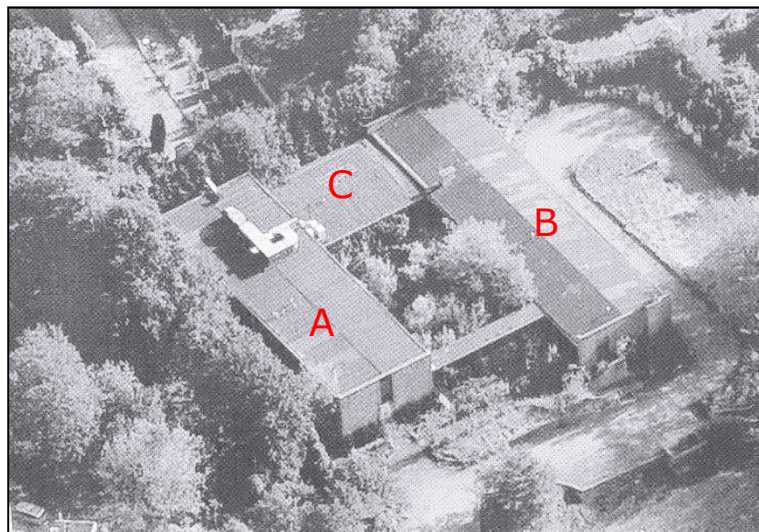
Figuur 3 De gebouwen voor de brand. Van links naar rechts: A, C en B. De overwoekerde tuin is duidelijk te zien. (Foto: onbekend)

De gebouwen waren vele jaren geleden verlaten. De tuin tussen gebouwen A en B was helemaal overwoekerd. De planten waren uitgegroeid tot bomen. Op Figuur 3 zijn de sterk gegroeide bomen en struiken duidelijk te zien. De tuin is als het ware een bos geworden. De planten komen tot 15 meter hoog.

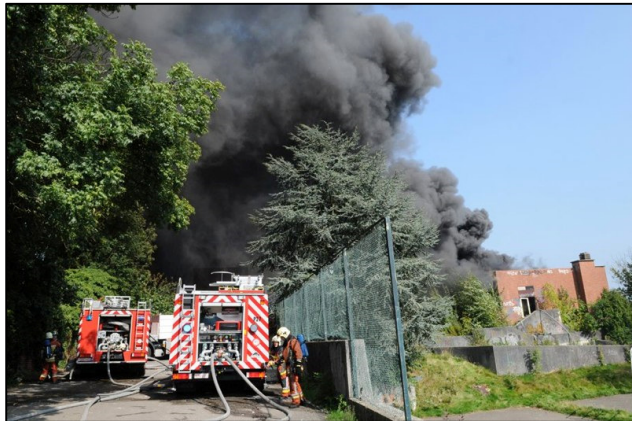
Figuur 4 Beeld genomen om 15u32. Gebouw A wordt verbogen door de rook. De adjudant van de helihaven heeft dan net gebouw B verlaten na de smoke explosion. Bij aankomst van de brandweer, ongeveer 40 minuten eerder, leek gebouw A helemaal niet betrokken. (Foto: Robert Decock)

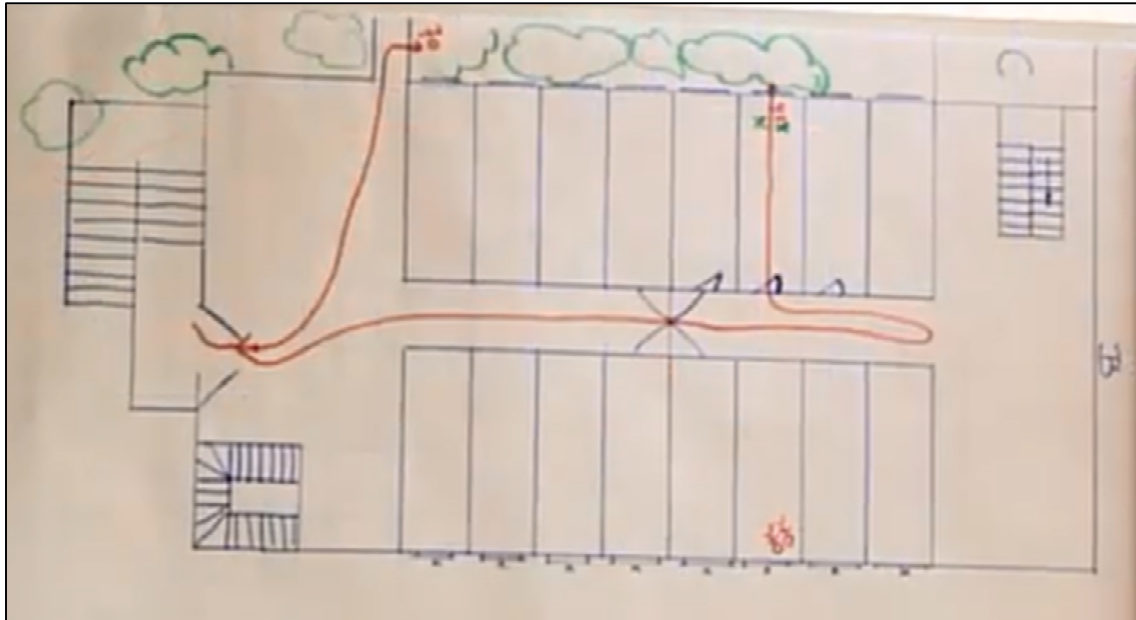
De officier beslist om in één van de kantoren een extra lijn Ø 45 mm op te stellen. Dat is namelijk een ideale plaats om de bosbrand aan te vallen. De combinatie van de lijn Ø 70 mm in de hoek en de lijn Ø 45 mm vanuit een bureel zou er moeten in slagen om de brand te stoppen (zie Figuur 5). Deze opstelling heeft nog een bijkomend voordeel. De

ploeg met de straalpijp \varnothing 70 mm kan voor een veilige aftocht zorgen van de andere ploeg. Mocht er iets foutlopen met de ploeg in het bureel, dan kunnen die snel door het raam naar buiten stappen. Ze moeten dan slechts een 20-tal meter naar links stappen en ze zijn bij de andere ploeg. De officier had dus aan een tweede vluchtweg gedacht.

Figuur 5 De plattegrond van gebouw B. De aanvalslijnen zijn in het rood weergegeven. De lijn \varnothing 70 mm links en de lijn \varnothing 45 mm rechts. De twee verticale, blauwe lijnen naast de \varnothing 70 mm bovenaan de tekening stellen het begin van de overdekte wandelgang voor. In het midden van de centrale gang is er een dubbele deur weer gegeven. (Tekening: Bert Vandeneynde, gekopieerd uit [3])

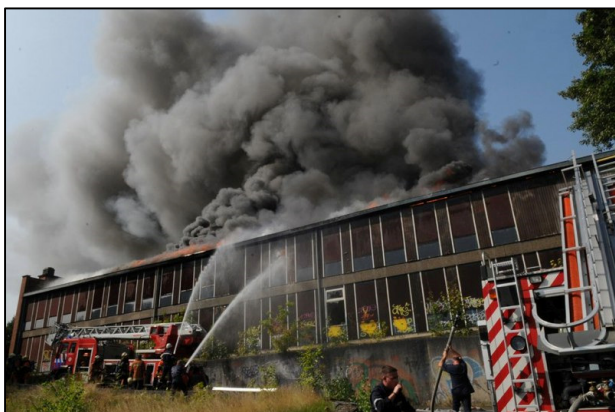
Figuur 6 De zijgevel van gebouw B. Alle ramen zijn dichtgetimmerd behalve één. De stagiaire-officier ontsnapt uit het gebouw langs deze opening. (Foto: Robert Decock)

De stagiaire-officier beseft dat ze niet genoeg tijd heeft en dat ter plaatse blijven geen optie is. Ze ziet een pictogram "uitgang" hangen en kruipt naar de trap. De trap is gebarricadeerd maar ze slaagt erin om zich naar beneden te laten vallen. Op de verdieping eronder ziet

ze lichtschijnsel. Ze begeeft zich naar het licht en vindt één raam in de voorgevel dat niet toegetimmerd is. Hierlangs vind ze de weg naar buiten en overleeft ze het drama.

Bij verschillende buitenlandse korpsen is er een procedure voor het optreden in verlaten gebouwen. Eén van de zaken waar aandacht voor is, betreft ramen die afgesloten zijn. Bij brandbestrijding werken we altijd met de aanname dat we twee vluchtwegen hebben. De normale toegang tot het gebouw is de eerste vluchtweg. De tweede vluchtweg wordt in lage en middelhoge gebouwen gevormd door de ramen. Het idee hierachter is dat we naar een raam vluchten als het misloopt. Onze collega's halen ons daar dan wel weg met een ladder.

Indien de ramen dichtgetimmerd zijn, dan is deze aanname niet meer correct. Het gebeurt dat we dan slechts één vluchtweg meer over houden. Dit is een verlaagd veiligheidsniveau. In zo'n procedure "verlaten gebouwen" wordt dan voorzien in een ploeg die opnieuw ramen gaat openen. Zodra duidelijk wordt dat over een verlaten gebouw gaat, wordt zo'n ploeg uitgestuurd. Dikwijls gaat het over mensen die meer technisch materiaal ter beschikking hebben. Eventueel wordt een extra ladderwagen meegestuurd. Een aantal ramen wordt terug geopend en er wordt aan de ploegen binnen meegegeven waar deze zitten. In het geval van deze interventie had deze maatregel het verschil kunnen maken. De smoke explosion deed zich voor ongeveer 40 minuten na de aankomst van de eerste brandweereenheid ter plaatse. Achteraf gezien was er waarschijnlijk genoeg tijd om enkele panelen te verwijderen een vluchtweg te garanderen voor kpl. Tacquenièrè.

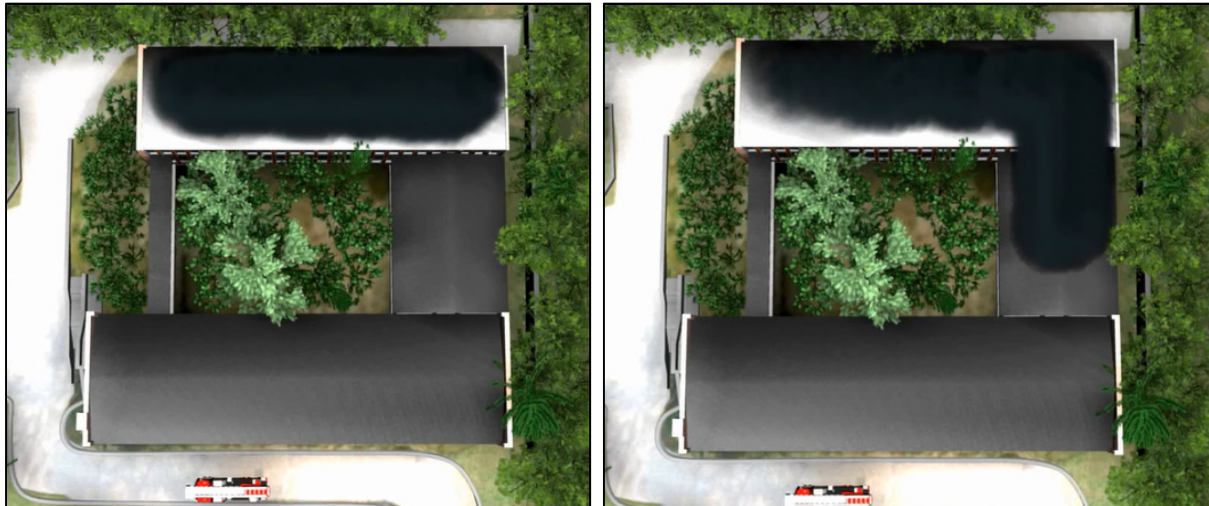
Gebouwen A, B en C zijn verbonden. De gebouwen hebben licht hellende daken. Rook kon zich verspreiden van gebouw A via gebouw C naar de ruimte in het vals plafond van gebouw B. De ruimte boven het vals plafond in gebouw B was volledig afgescheiden van de verdieping eronder. De scheiding was gerealiseerd met gipsplaten op een structuur. Hoogstwaarschijnlijk had het plafond een stabiliteit bij brand van een half uur. Het plafond diende te verhinderen dat een brand in de burelen in de valse ruimte boven het plafond zou terechtkomen. Deze beveiliging werkte dus van onder naar boven. Hierdoor werd verspreiding van rook in de valse ruimte boven het plafond zelf echter niet gehinderd. Bovenop de platen lag er rotswolisolatie. Het is dus waarschijnlijk dat het voor de ploegen niet duidelijk was dat er een valse ruimte boven hun hoofd hing. Het is eveneens waarschijnlijk dat rookopstapeling in deze valse ruimte onmerkbaar was voor de ploegen op het verdiep eronder.

De brand in gebouw A was volontwikkeld. Toch produceerde die heel wat rook. Een deel ervan steeg verticaal op. Een ander deel kwam in het vals plafond van gebouw C terecht. Van daaruit verspreidde de rook zich over de valse ruimtes onder het dak van het volledige complex (zie Figuur 7). Gebouw C was via een sas verbonden met gebouw B. De rook heeft zich waarschijnlijk via het vals plafond van het sas verplaatst van gebouw C naar gebouw B.

Op een bepaald moment heeft een ontsteking plaatsgevonden bij gebouw A. De ontsteking leidde tot een smoke explosion, een ontploffing van de verzamelde rook. Een smoke explosion is een fire gas ignition van een mengsel van rook en lucht die bijna ideaal gemengd zijn. Een ontsteking ervan zorgt voor belangrijke drukeffecten.

Figuur 7 De rookopbouw start door de brand in gebouw A (tekening linksboven). De rookconcentratie neemt toe evenals de rooktemperatuur. De rook wordt in het vals plafond van gebouw C geduwd. Daar zal de rook ook opstapelen (tekening rechtsboven). Na verloop van tijd wordt ook de valse ruimte onder het dak van gebouw B gevuld met rook (tekening linksonder). De ruimtes bevatten nu een mengsel van rookgassen en de oorspronkelijke lucht. (Figuur: [3])

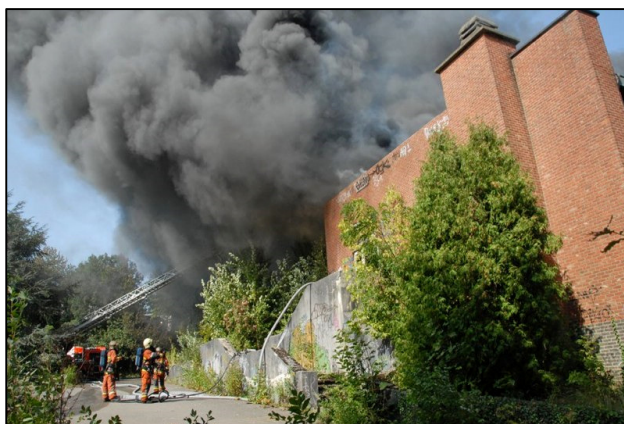
De beeldvorming ter plaatse was extreem moeilijk. De gebouwen lagen op een stevige helling. Het gelijkvloers van gebouw A kwam overeen met de eerste verdieping van gebouw B. De toegang tot gebouw B gebeurde via een buitentrap. De ploegen kwamen op de eerste verdieping terecht. Voor ploegen die werden opgesteld langs de lange gevel was dit verdiep echter de eerste verdieping. Dit soort verwarring helpt niet bij het vormen van een goed beeld van de interventie. Gebouwen waarbij er een verschil is in aantal bouwlagen zijn op zich gevaarlijk. In het verleden gebeurden verschillende dodelijke ongevallen in dit soort gebouwen (o.a. Cherry Road).

Figuur 8 Zicht op de voorgevel van het gebouw. Let op de buitentrap die toegang geeft tot de bovenste bouwlaag. Let ook op de rechthoekige vorm van de muur. Hierachter zit een licht hellend dak verborgen. (Foto: Robert Decock)

Het hoogteverschil zorgde er ook voor dat mensen onderaan de langse gevel geen goed zicht hadden op de situatie. Van beneden was het niet duidelijk dat de gebouwen een hellend dak hadden (zie Figuur 6). De rechthoekige voorgevels in baksteen versterkten deze indruk.

De belangrijkste les van het incident te Ukkel is volgens mij de potentiële rol die de ladderwagen kan spelen bij de beeldvorming. Regelmatig kan de ladderbedienaar vanuit de hoogte zaken waarnemen die niet duidelijk zijn op de begane grond.

De ladderbedienaar in de korf dient zich de volgende vraag te stellen: "Wat kan ik zien dat mijn collega's op de begane grond niet kunnen zien?" Vervolgens dient hij deze informatie te delen.

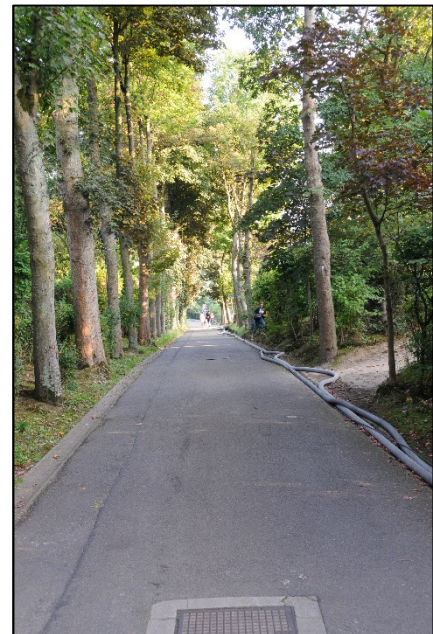
Het duurde ongeveer 15 minuten vooraleer men over voldoende water kon beschikken. Deze lange tijd is erg uitzonderlijk binnen de werking van BW Brussel. De grote afstand tussen de opstelplaats van de voertuigen en de hydranten zorgden voor erg lange opstellingen. Daarnaast zorgde het hoogteverschil voor extra drukverliezen waardoor sommige leidingen ontdubbeld dienden te worden.

Figuur 9 De voedingslijn van de hydrant naar de autopomp was uitzonderlijk lang. (Foto: Robert Decock)

Na het incident werd de lengte van de slanghaspel van de ladder verhoogd. Er werden ook meer slangen voorzien in de autopomp. De recente evolutie naar bundels, cassettes en slangen in zigzag, laat toe om meer slangen in een voertuig te plaatsen. Bovendien zijn deze beter geschikt om snel een lange opstelling te maken dan de gerolde slangen.

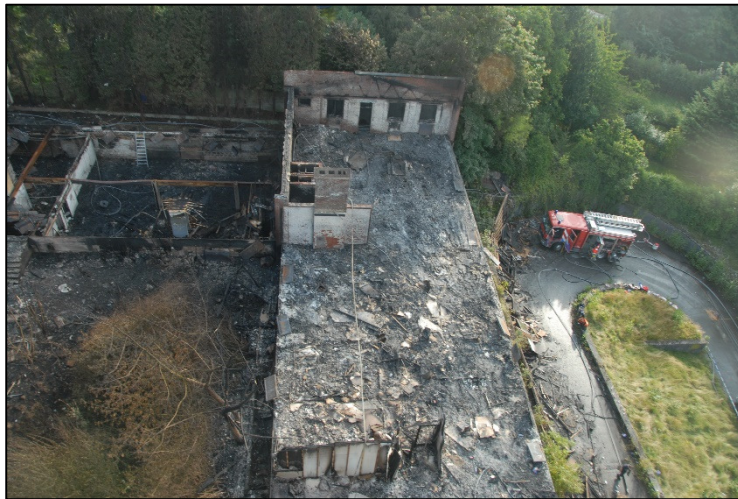
Figuur 10 Zicht op het vernielde gebouw B en C. In beide gebouwen is de structuur uit beton en staal nog intact. Het gedeelte erboven in hout is helemaal verwoest. Op de rechthoekige gevel van gebouw B is de aftekening van het vakwerk te zien dat het dak ondersteunde. Het geeft een idee over het volume tussen het dak en het vals plafond. Er is ook mooi te zien hoe achter het gebouw bomen staan en een afsluiting. Hierdoor was een 360° verkenning tijdens de brand onmogelijk. (Foto: onbekend)

De smoke explosion heeft een drukgolf veroorzaakt. Hierdoor is het dak opgelicht en is de muur weggeduwd. Wanneer de overdruk een seconde later wegvalt, komt het dak terug naar beneden. Het wordt echter niet meer ondersteund door de muur en zodoende

In Ukkel werd telkens de onderste bouwlaag opgetrokken uit beton en staal. Er boven werd een lichtgewicht houten constructie voorzien. Dergelijke constructies zijn erg gebruikelijk in de VS. Ze kenmerken zich door een erg beperkte brandweerstand. Wanneer ze blootgesteld worden aan een ernstige brand, dan zullen ze heel snel instorten. Daarnaast is het zo dat een drukgolf erg veel schade zal aanrichten. De structuur weegt immers erg weinig.

In Ukkel kwam daarbij dat het dak van gebouw B amper verbonden was met de muren die het dak ondersteunden. De muren bleven op hun plaats door

stort een deel van de structuur in. Deze instorting is sgt. Batselier fataal geworden. In die zin is het soort constructie een belangrijke factor bij de uitkomst van dit incident.

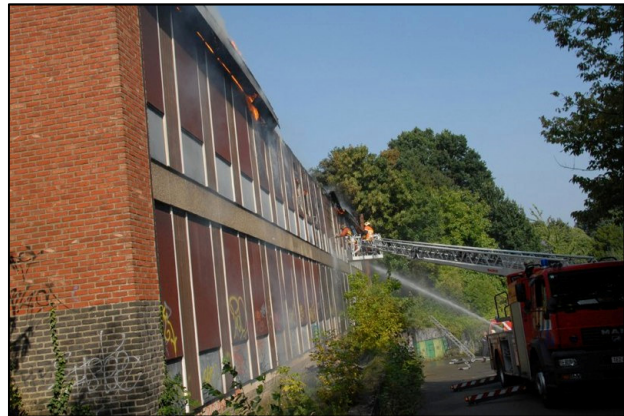
Een volgend aspect dat eigen is aan het gebouw waarin de brand woedde, was dat het een verlaten gebouw betrof. Alle ramen aan de buitengevel waren toegetimmerd met betonplex panelen (behalve één op de onderste bouwlaag). Dit is een soort van bekistingsmateriaal dat gebruikt wordt om ter plaatse gegoten beton te bekisten. Het betreffen dus erg sterke platen.

Zodra duidelijk werd dat één van de panelen bewoog, was de locatie van de collega's gekend. Er werd gepoogd om de panelen te verwijderen. Dit diende te gebeuren vanuit de korf van de ladderwagen. De ploegen ter plaatse hadden de tegenslag dat de opstelling van de ladder goed was om ermee te blussen maar de ladder stond niet goed geplaatst om direct het paneel open te maken dat bewogen had. Vervolgens bleek dat de panelen niet met nagels waren vast gemaakt maar dat ze waren vastgeschroefd. Op de bovenste verdieping werden twee platen gebruikt waartussen rotswolisolatie was geplaatst. Vanuit de korf van de ladder werd wanhopig geprobeerd om de platen te verwijderen (zie Figuur 11). Alle hulp kwam echter te laat. Het werd voor de mensen in de ladder snel duidelijk dat hun reddingspoging niet gelukt was.

Figuur 11 Zicht op de zijgevel van gebouw B. De panelen die de ramen afsluiten zijn duidelijk zichtbaar. Achteraan de foto is men vanuit de korf bezig met de reddingspoging. (Foto: Robert Decock)
