Brand Noord-Zuid Verbinding & station Brussel-Centraal

15 april 2017

Opgesteld door: Kapt. Karel Lambert
Olt. Wim De Vos

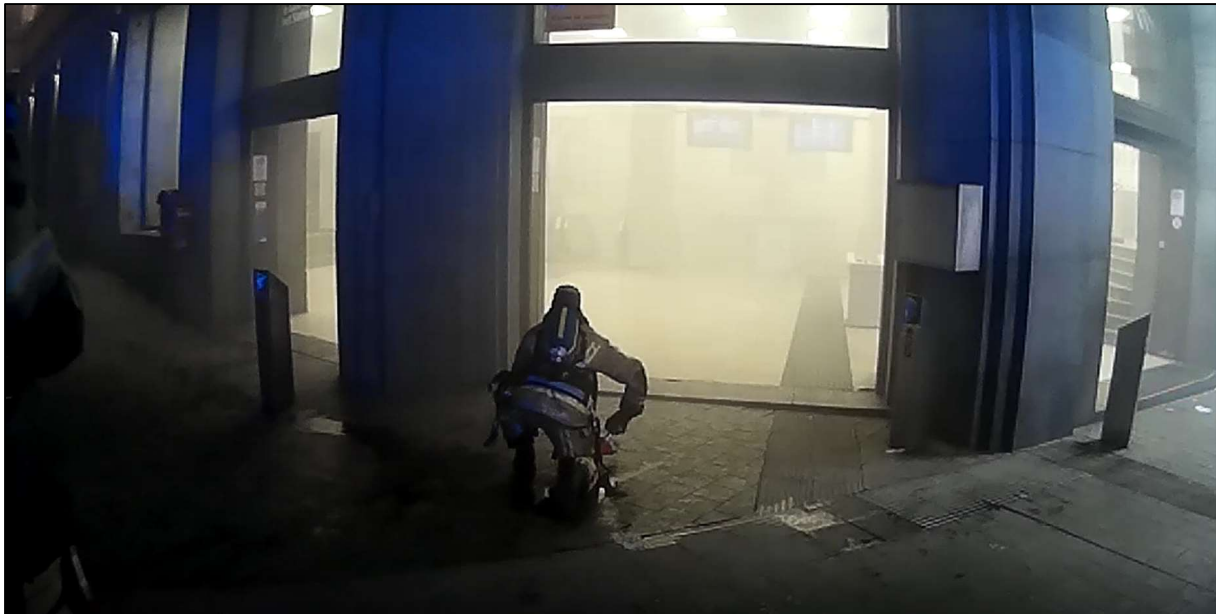
figuur 4 Zicht op de ingang van het Station Brussel-Centraal vanuit toegang Putterij. Het gelijkvloers gedeelte was gevuld met lichte rook.

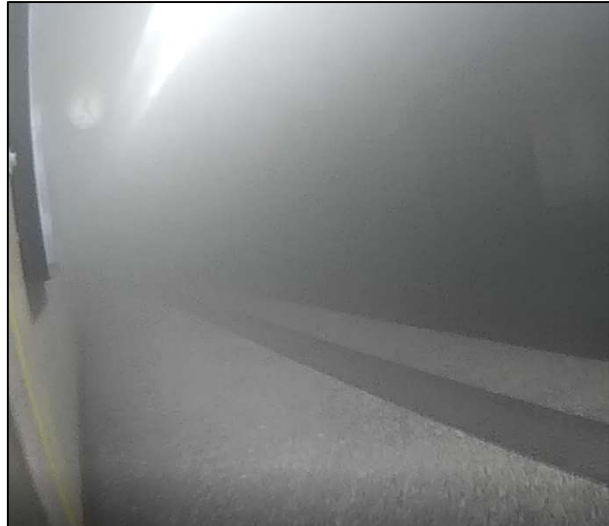
figuur 5 Beeld op het perron. De zichtbaarheid is ongeveer 10 meter. Er is, zelfs met de WBC, geen trein te zien.

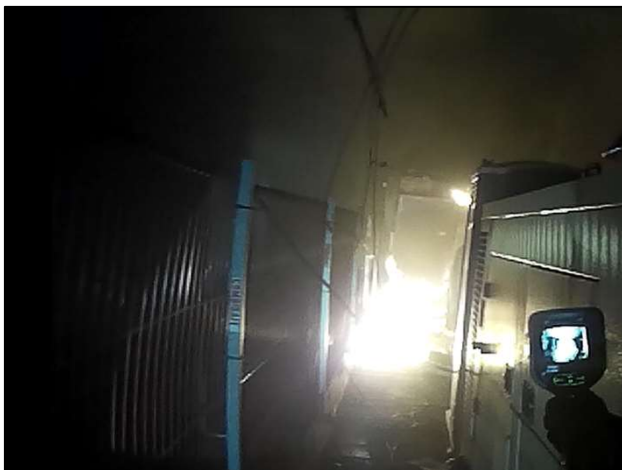
figuur 7 Grondige verkenning van de brand op de trein met de WBC. Rechts op de foto is de electrogeengroep te zien.

Er wordt een grondige verkenning gedaan rond en op de werftrein. Om 05u17 communiceert kapt. Lambert naar olt. De Vos dat de brand kan geblust worden met één lijn van \varnothing 45 mm. Er wordt eveneens meegegeven dat de electrogeengroep niet betrokken is in de brand. De brandende werfkeet is intussen al in de dooffase gekomen. De brand is dan al meer dan 22 minuten bezig.

Tegen 05u19 wordt de stabiliteit van de structuur geëvalueerd door kapt. Lambert en adj. Dekoster. De oppervlaktetemperaturen bedragen tussen de 250 en 300 °C. Er wordt als

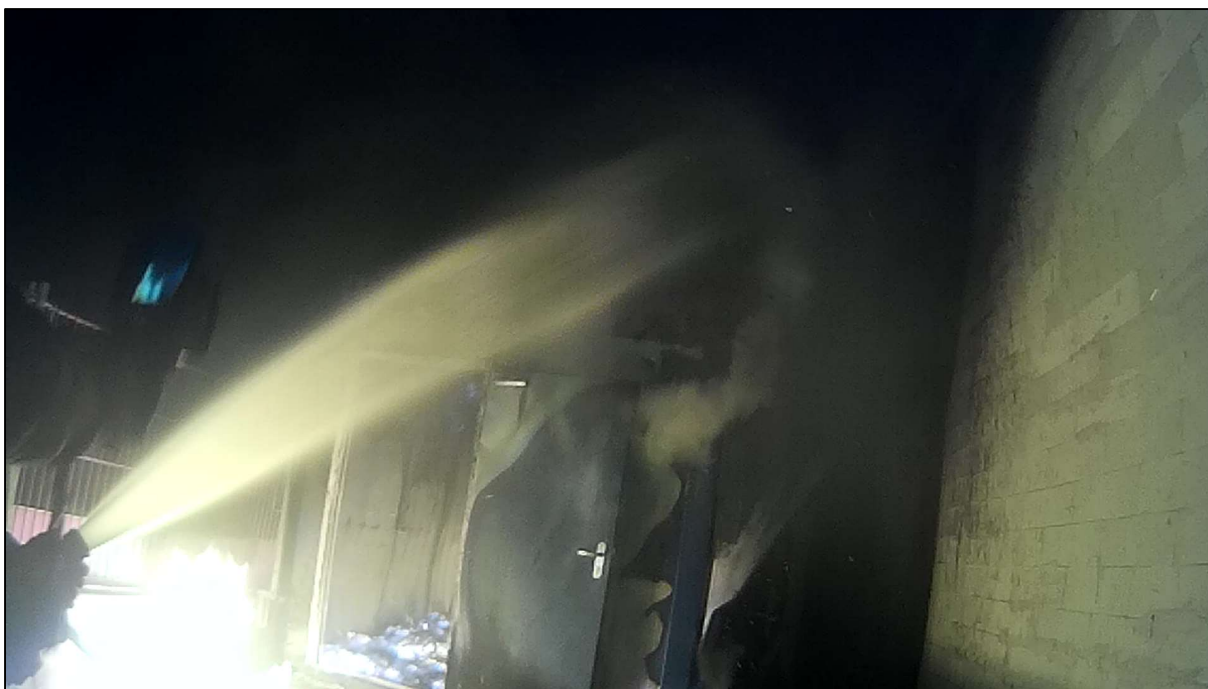
figuur 8 Bij de start van de blussing gaat eerst aandacht uit naar boundary cooling. De structuur wordt afgekoeld. Vervolgens wordt dit afgewisseld met blussen. Door de impact van de waterstraal op het plafond kunnen losse stukken naar beneden vallen. Dit vermijdt echter dat ze vallen (en brandweelrui raken) als de brandweelrui dichterbij komen om na te blussen.

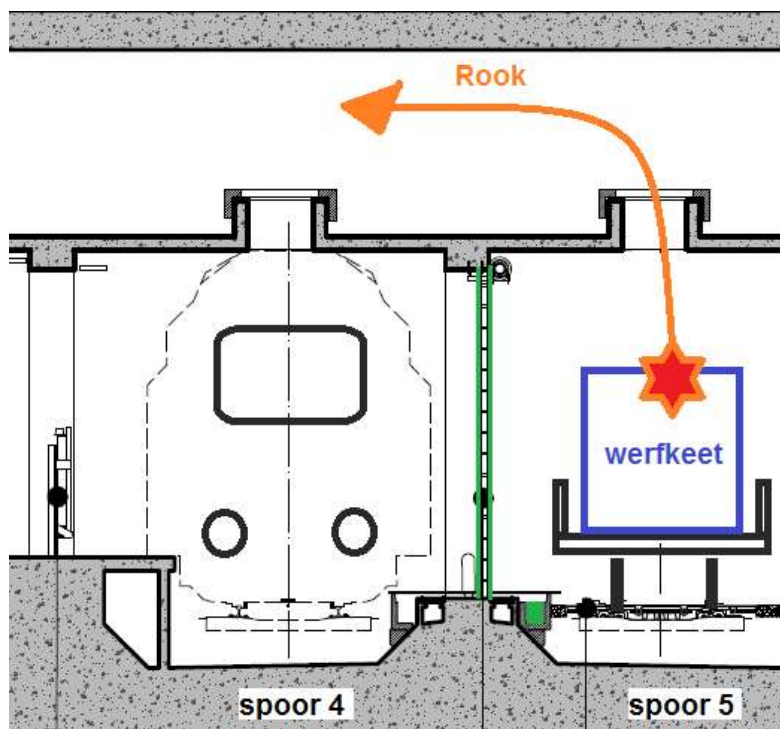
Tijdens de nablissing is er een groot stuk cementpleister of een stuk van de betondekking naar beneden gekomen. Het stuk kwam neer op de werftrein op een halve meter afstand van adj. De Koster en kpl. Jamart. De impact van het stuk veroorzaakte een behoorlijke trilling in de vloer van de wagon van de werftrein. Dit doet vermoeden dat het gevallen stuk een groot gewicht had.

figuur 9 De brandende werftrein stond op spoor 5. De hete rookgassen stegen op en kwamen in het plenum terecht. In het plenum verspreidden ze zich vervolgens over de volledige breedte van de koker. (Tekening: Infrabel)

De tunnel is opgebouwd uit drie kokers die een gezamenlijk plenum hebben op de plaats van de brand (zie figuur 9 en figuur 10). De rookafvoer gebeurt voornamelijk via dat plenum. Er zijn verbindingen tussen het plenum en de kokers eronder d.m.v. grote openingen in het plafond. De brandende werfkeet stond ongeveer onder zo'n opening. Hierdoor gingen de hete rookgassen rechtstreeks het plenum in. Het plafond van het plenum is ook gecementeerd. Over de volledige breedte van de tunnel (de zes sporen) zijn grote gedeelten van de cementpleistering in het plenum naar beneden gekomen.

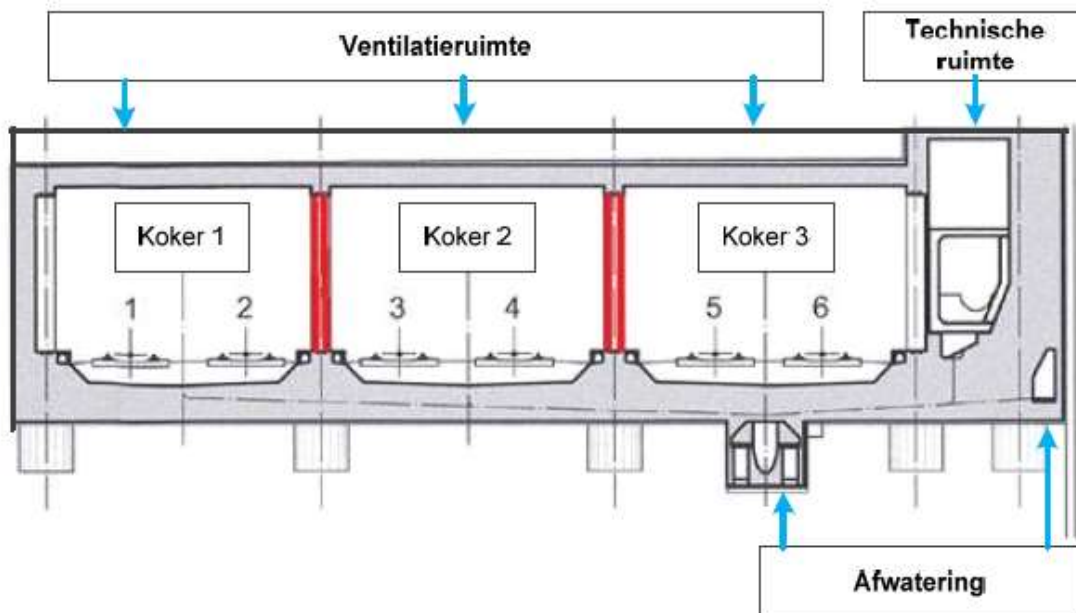
In het kader van onderhoudswerkzaamheden wordt het plenum betreden door medewerkers van Infrabel. Omwille van arbeidsveiligheid zijn de openingen tussen het plenum en de kokers overspannen met een net. Op die manier kan niemand doorheen de opening op de sporen vallen.

Grote stukken cementpleister waren op de netten gevallen. De cementpleister was ongeveer 2 cm dik. Als wordt uitgegaan van een densiteit van 1000 kg/m^3 , dan weegt 1 m^2 cementpleistering ongeveer 20 kg.

figuur 10 Schematische doorsnede van de tunnel. Er zijn drie kokers (koker 1, 2 & 3). In elke koker bevinden er zich twee sporen. Kijkend in de richting van het station Brussel-Noord worden deze sporen genummerd van 1 tot 6. De brandende trein stond op spoor 5. Boven de kokers is een plenum (espace de ventilation). Er zijn op regelmatige afstanden openingen tussen de tunnelkokers en het plenum langs waar de rookgassen worden afgevoerd. De sporen vormen verdieping -2 in het Station Brussel-Centraal. De verdieping -1 bevindt zich boven het plenum. (Tekening: Infrabel)

De sterkte van het net boven de openingen was een onbekende. De draagkracht van het net is echter waarschijnlijk van dezelfde grote orde als het gewicht van het cementpleisterwerk dat er in beland was of erin kon vallen. Het passeren van een trein zorgt namelijk voor trillingen. Dit kon voldoende zijn om nog stukken pleisterwerk van het plafond te laten vallen. Het risico bestond dat een net zou scheuren door de overlast of zou worden doorgesneden door scherpe delen van vallend pleisterwerk.

Er werd in overleg met de ingenieurs van infrabel beslist om de sporen pas te heropenen nadat de netten leeg gemaakt waren en de plafond erboven gecontroleerd waren. Er werd een ploeg brandweertuig verzameld die met *démolisseurs* (een soort van enterhaken) de plafonds moesten verifiëren. Infrabel mobiliseerde op zijn beurt een aannemer om hierbij te assisteren. Er werd eveneens een meettoestel meegenomen om zeker te zijn dat de ploeg veilig kon werken zonder adembescherming.

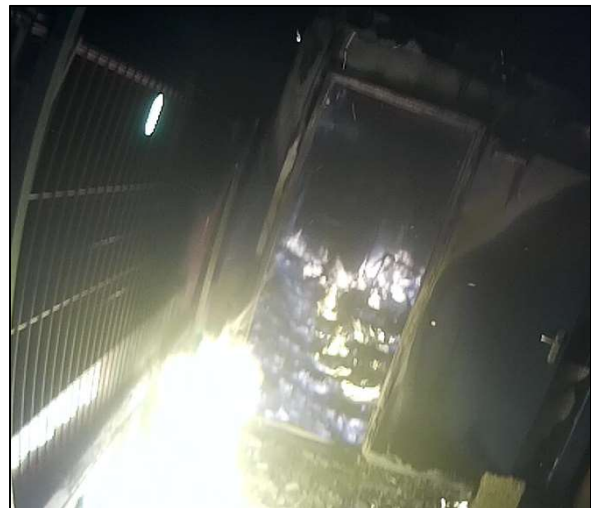
figuur 12 Zicht op de brand voorafgaand aan de bluswerken. De brand in de werfkeet is duidelijk in de dooffase. De brand was uitgebreid tot net buiten de werfkeet. Daar is de uitbreiding echter gestopt. Als de brand wel had kunnen uitbreiden, dan had de brandweer moeten afrekenen met een veel hoger brandvermogen.

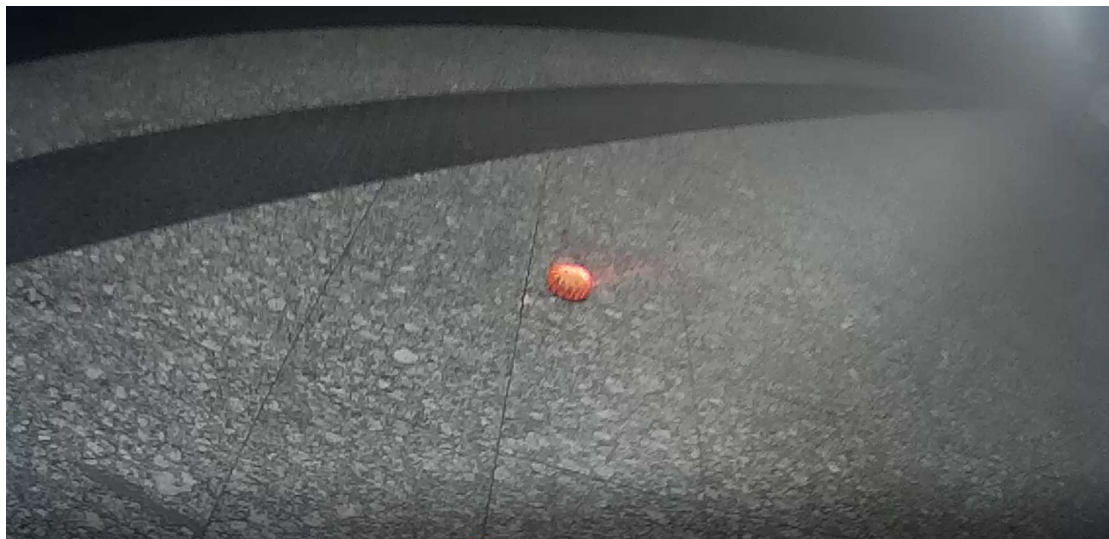
figuur 13 Een oranje puc (uit de commandowagen) ligt op het perron om aan te geven welke route moet gevolgd worden. In de procedure zijn groene puc's voorzien.

Er zouden moeten testen gebeuren met groene pucs om de weg aan te duiden in gebouwen zoals het Station Brussel-Centraal. In een tunnel is dit allemaal erg eenvoudig: er komt een puc aan de ingang van de tunnel en de rest van het traject is één rechte lijn. Bij een station is het moeilijker. De ploegen moeten hun weg vinden van de ingang van het station naar de (rol)trap die toegang geeft tot het perron waar ze moeten zijn. Indien er niet gekozen wordt om een aanvalslijn op te bouwen vanaf de autopomp zal er iets gedaan moeten worden om de weg en vooral de terugweg vlot te vinden. Testen met groene pucs kunnen hier een beter beeld geven.
