# Opleiding MO1

## Voorstelling CASE brandbestrijding

CleanLease - Hoogstraten

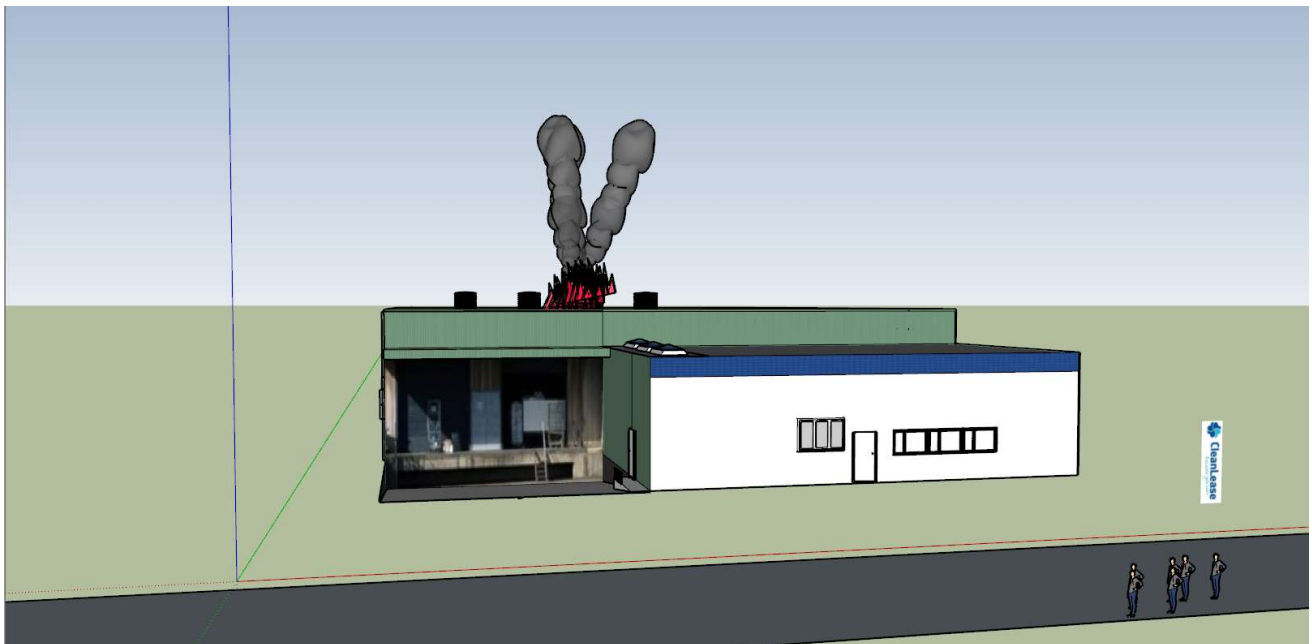
*Figuur 3 A zijde*

Het gebouw heeft aan de A zijde een laad en loskade met grote poorten en een kantoorgebouw (zie figuur 3). Vervolgens gaat het gebouw over in een industriehal waar de machines, transportbanden en drogers zich bevinden. In de rechterzijde van deze hal zijn er douches, kleedkamers op de eerste verdieping gemaakt, op de tweede verdieping is er nog een kantoorruimte en refter gemaakt. De inschatting was hier dat er zowel naar de voorste kantoren en de kleedkamers, refter en kantoorruimte, een brandmuur was, dit blijkt echter niet zo te zijn. Enkel de voorzijde (kantoren met witte muur) zijn deftig gecompartmenteerd met brandmuur en branddeuren.

Ook de poorten van de loskade stonden open alsook de vele ramen in het gebouw, wat een stroming veroorzaakt door de sterke wind. De stroming of het flowpath startte vanaf deze poort en gaf druk richting de ramen en deuren aan C en vooral D zijde.

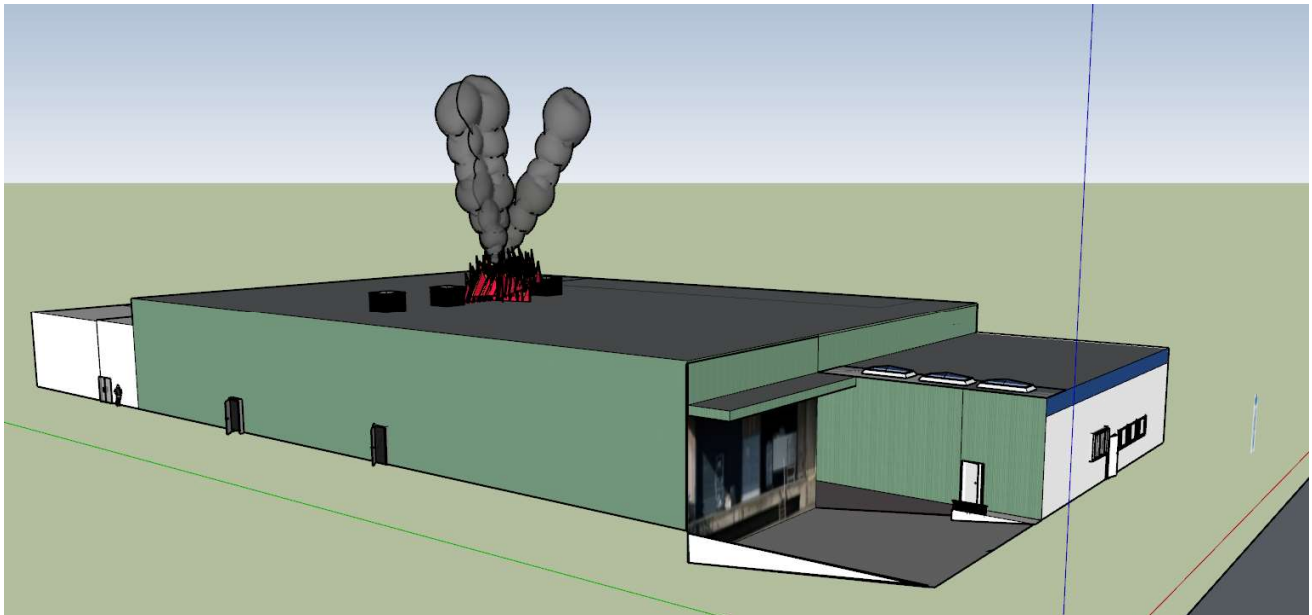
*Figuur 4 B zijde*

Aan de B zijde had je twee deuren die rechtstreeks toegang gaven tot de productiehal.

Hierin bevonden zich twee deuren. Bij de eerste deur worden er zeer veel vlammen waargenomen. Men begeeft zich naar de tweede deur om van hieruit aanval op te starten (zie figuur 4).

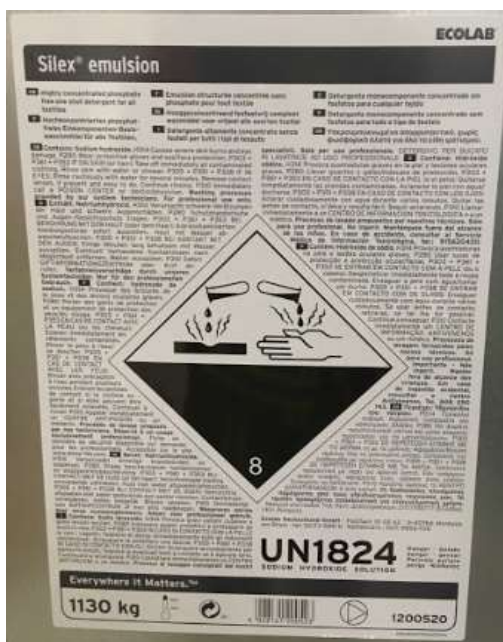
Figuur 15 Gevaarlijk product

Tijdens overlegmoment met de (onder)officieren die deelgenomen hebben aan de interventie, hebben we een aantal foto's en filmpjes ontvangen. Hierbij stellen we vast dat er grote hoeveelheden chemische stoffen aanwezig waren.

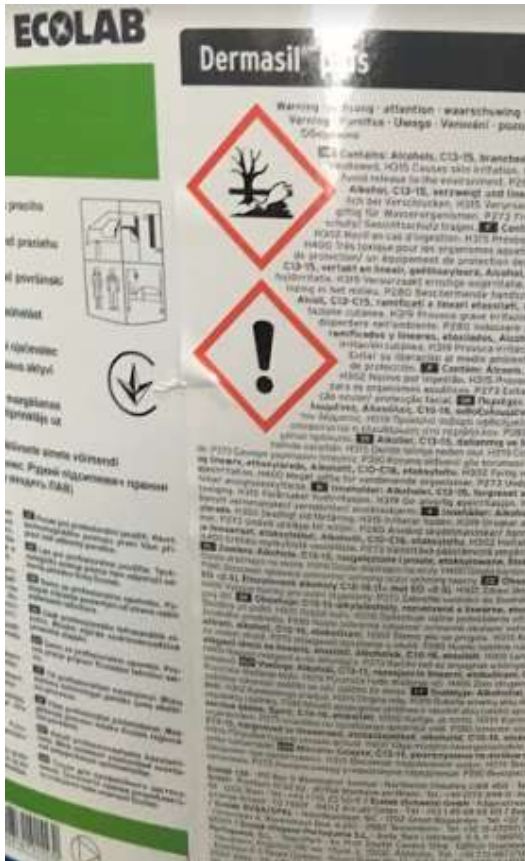
Figuur 16 Gevaarlijk product

Belangrijkste bestanddeel blijkt alcohol te zijn. Het product heeft volgens de MSDS een vlammpunt van 58°C. De kans is reëel dat voornamelijk dit (rest)product de brand veroorzaakt heeft in de droger (of op z'n minst de snelle uitbreiding geholpen heeft).

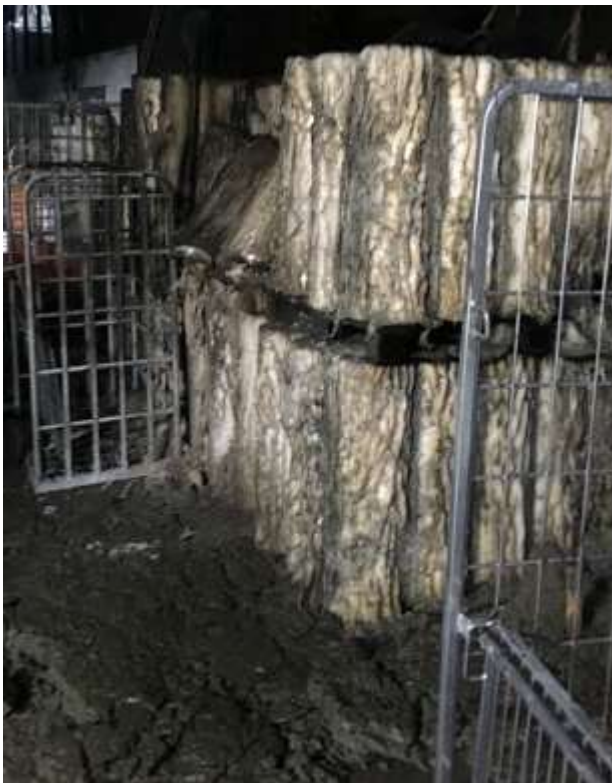
*Figuur 17 Plastic rollen op pallet*

Dit is de verklaring van omwonenden, wij hebben niet kunnen aantonen dat er producten (bleekmiddelen) aanwezig waren die chloorgeur konden veroorzaken. De meetploegen hebben ook niets kunnen waarnemen. Er was wel een enorme rookontwikkeling, maar deze is vermoedelijk vooral veroorzaakt door de aanwezigheid van grote volumes folies (LDPE) die als verpakkingsmateriaal dienden. LDPE ontleedt bij brand (opwarming) in koolstof(di)oxide en water.

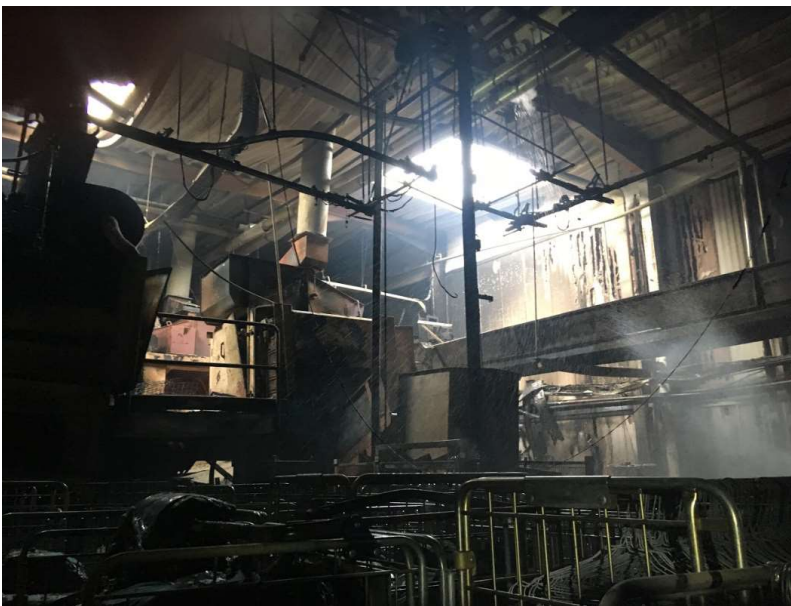
*Figuur 18 Openingen in dak*

De poort vooraan stond open alsook verschillende ramen. De wind ging dus best hard door de productiehal van het gebouw. Nadat de afvoerkanalen die ingezakt zijn en enkele dakkoepels door de brand een opening in het dak veroorzaakten, kon de rook nog meer weg. Bij aankomst van de eerste ploeg was er in de productiehal sprake van een goede zichtbaarheid. Ondanks bij het aanrijden er enorm veel rookontwikkeling was. Door de vele openingen en de strakke wind is er dus een natuurlijke positive pressure attack geweest. Dit heeft kunnen voorkomen dat de rookgassen zich opstapelden in de productiehal waardoor een volledige flashover van de productiehal is kunnen vermeden worden. Alsook gaf dit ruimte aan de eerste ploegen om een aanval te doen op de brandhaard. Na twee lijnen en een monitor in de hal gebruikt te hebben is op zeer korte tijd de sterke rookontwikkeling en de brandhaard enorm verminderd. Waardoor een groot deel van het bedrijf is kunnen gevrijwaard worden. Zonder de strakke wind en de vele openingen waarlangs de rookgassen weg konden, had het vrijwel zeker een total loss geweest.

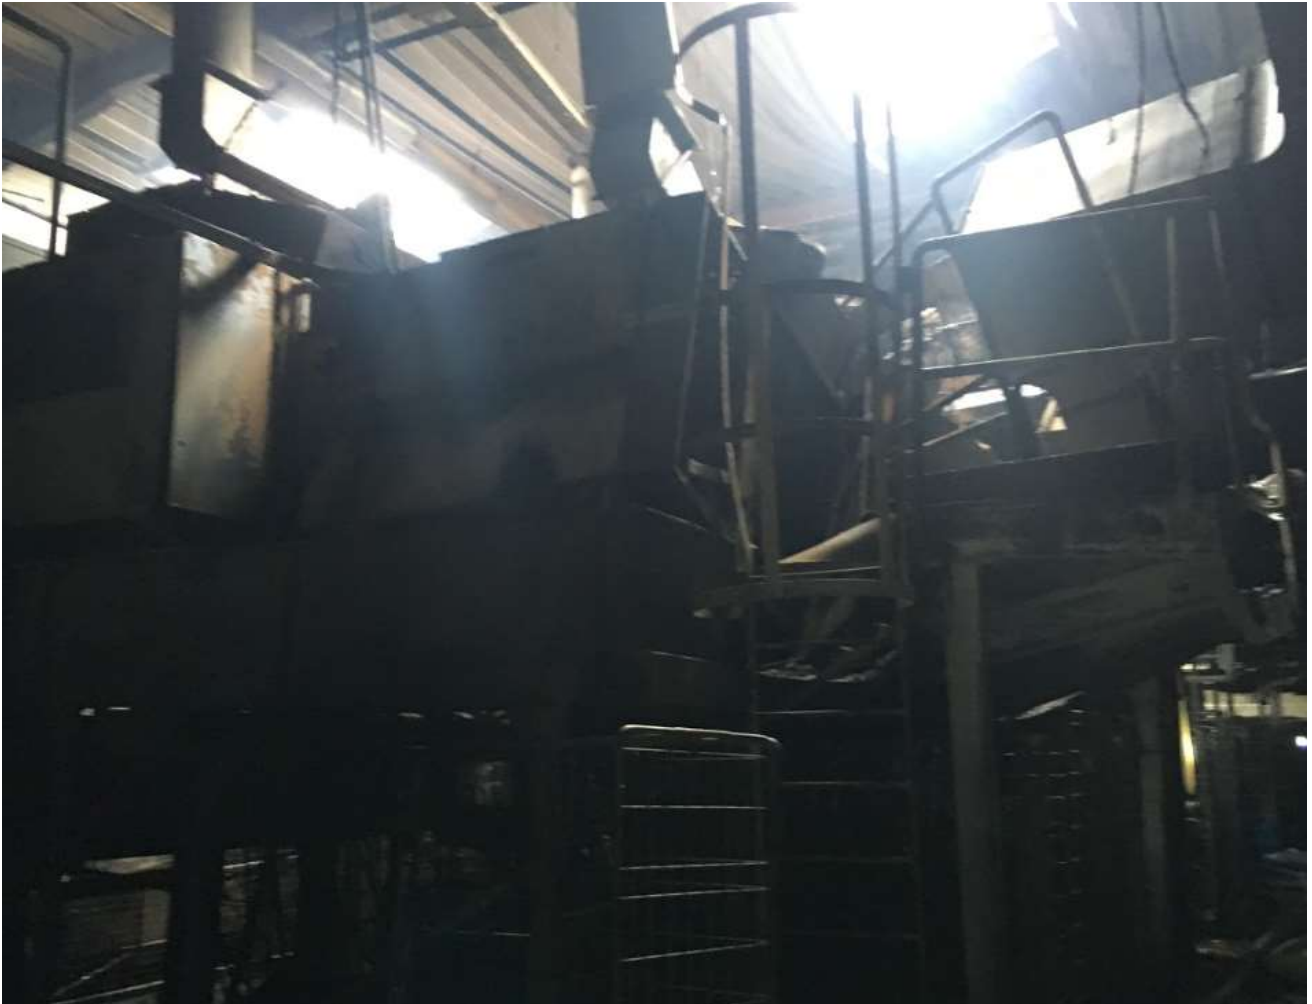
*Figuur 19 Ingezakte afzuiginstallatie droger en droger*

Ook is een deel van de afzuiging van de droger deels ingezakt en dit heeft een grote opening in het dak veroorzaakt. Achteraf waren er her en der brandhaardjes die door de overige bijgekomen ploegen zijn afgeblust.

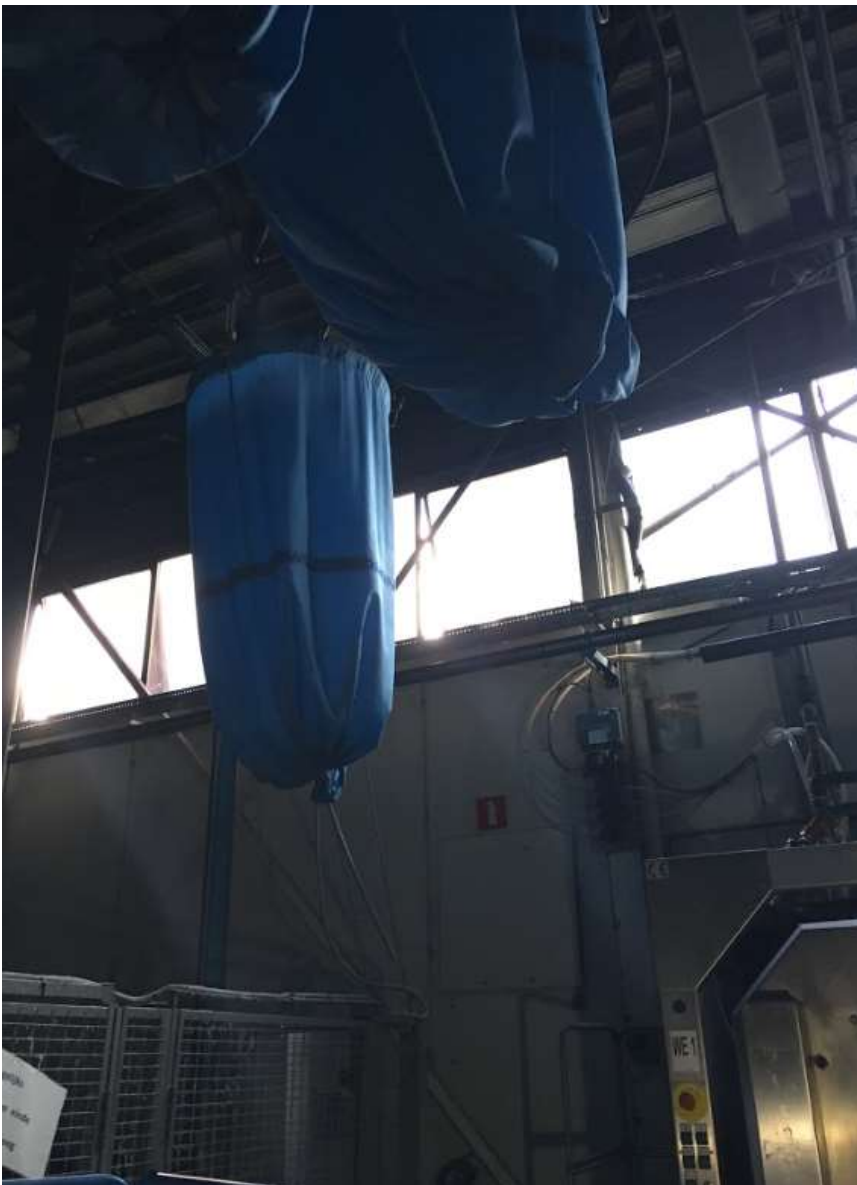
*Figuur 20 Transportlijnen*

Daarnaast spraken de verschillende brandweerlieden ook van kleinere brandhaardjes die her en der ontstonden en ook vlammen in de rook. We gaan hier van uit dat dit veroorzaakt is geweest door de transportlijnen die door het bedrijf lopen met grote waszakken.

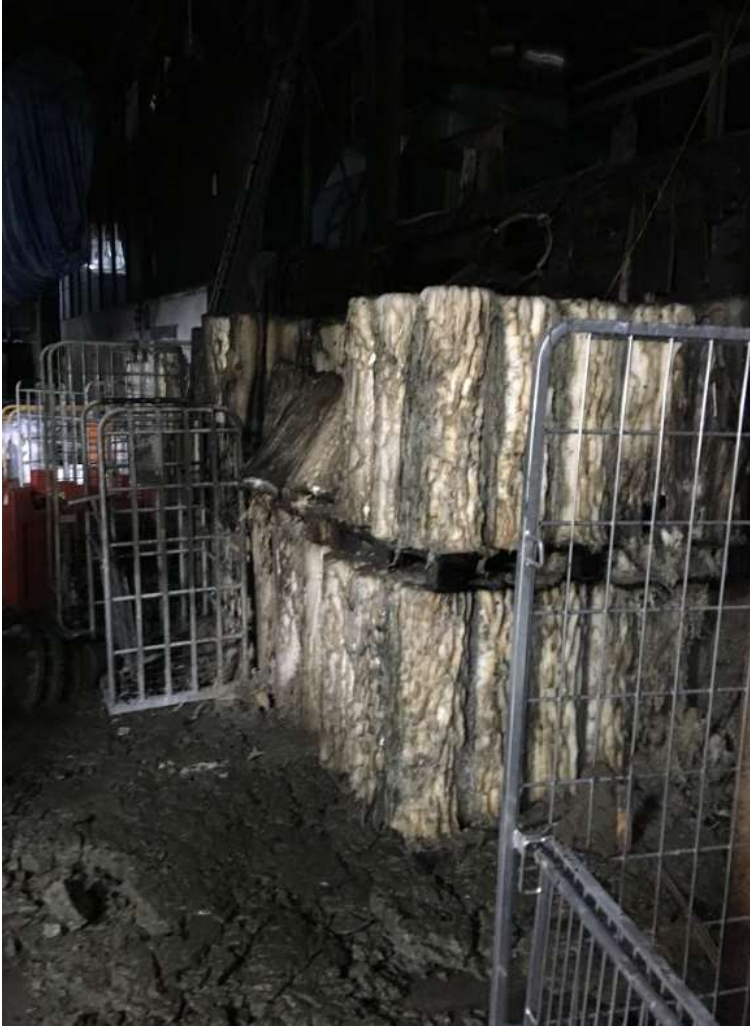
*Figuur 22 Foto plastic rollen op pallet*

Er was ook sprake van een gevaarlijke stof die aan het branden was, waardoor de OVD die op basis van de ploegen binnen de beslissing heeft genomen om een schuiminzet te doen. Achteraf bekeken werden de paletten met plastic rollen verward met cubitainers met gevaarlijk product. Onderstaande foto maakt dit duidelijk.

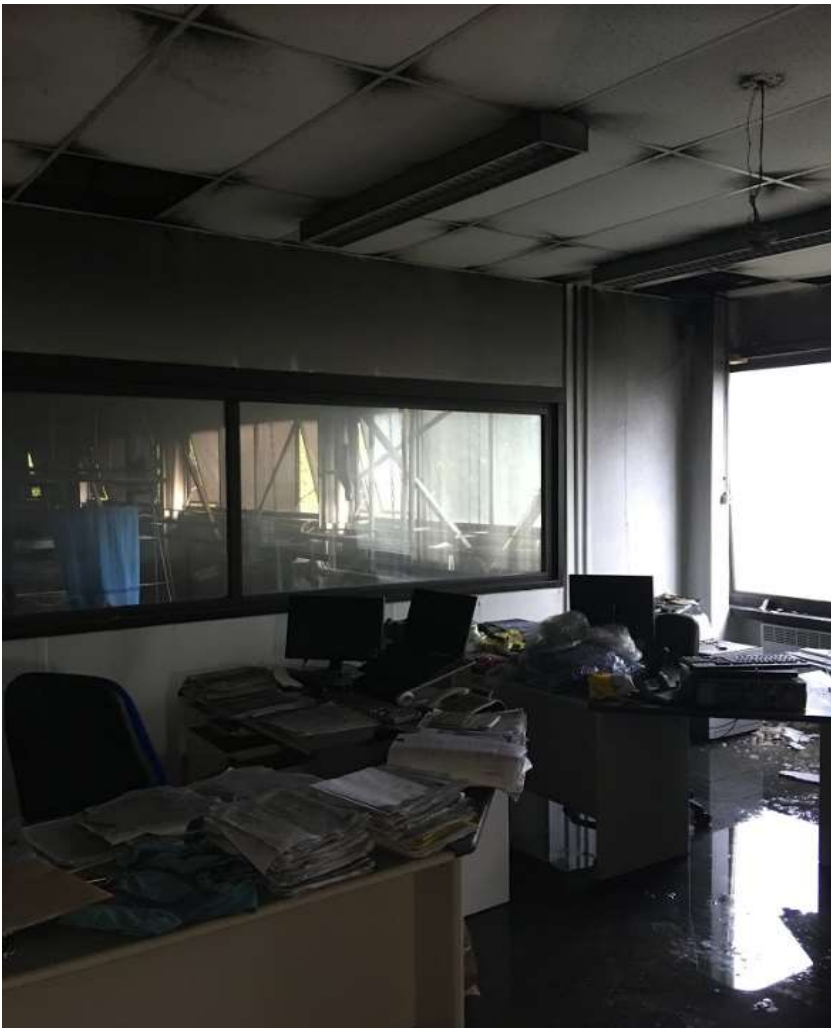
*Figuur 23 Kantoorruimte 1ste verdieping met vals plaffond*

Er bleek geen goede compartimentering te zijn tussen de productiehal en de kantine, de scheidingsmuur was een enkelwandige damwandplaat. Door de hitte in de hal, waren deze platen open getrokken. Er waren hete rookgassen in het valse plafond gekropen via de kieren in de tussenwand. Tijdens de eerste inzet aan deze zijde werd tot 300°C gemeten. Tijdens de nacontrole in de holle ruimte, werden er nog temperaturen tot 180°C gemeten door de warmtebeeldcamera. Als je naar onderstaande foto kijkt dan zie je duidelijke dat de rook met een bepaalde druk langs de kieren is uitgepompt. De opening in het dak die door inzakken van het afvoersysteem van de droger is ontstaan en de vele openingen (poort, ramen,...) in het bedrijf hebben gelukkige de rook snel kunnen afvoeren onder impuls van de strakke wind. Ook hier heeft de ventilatie dus een rol gespeel om erger te voorkomen.

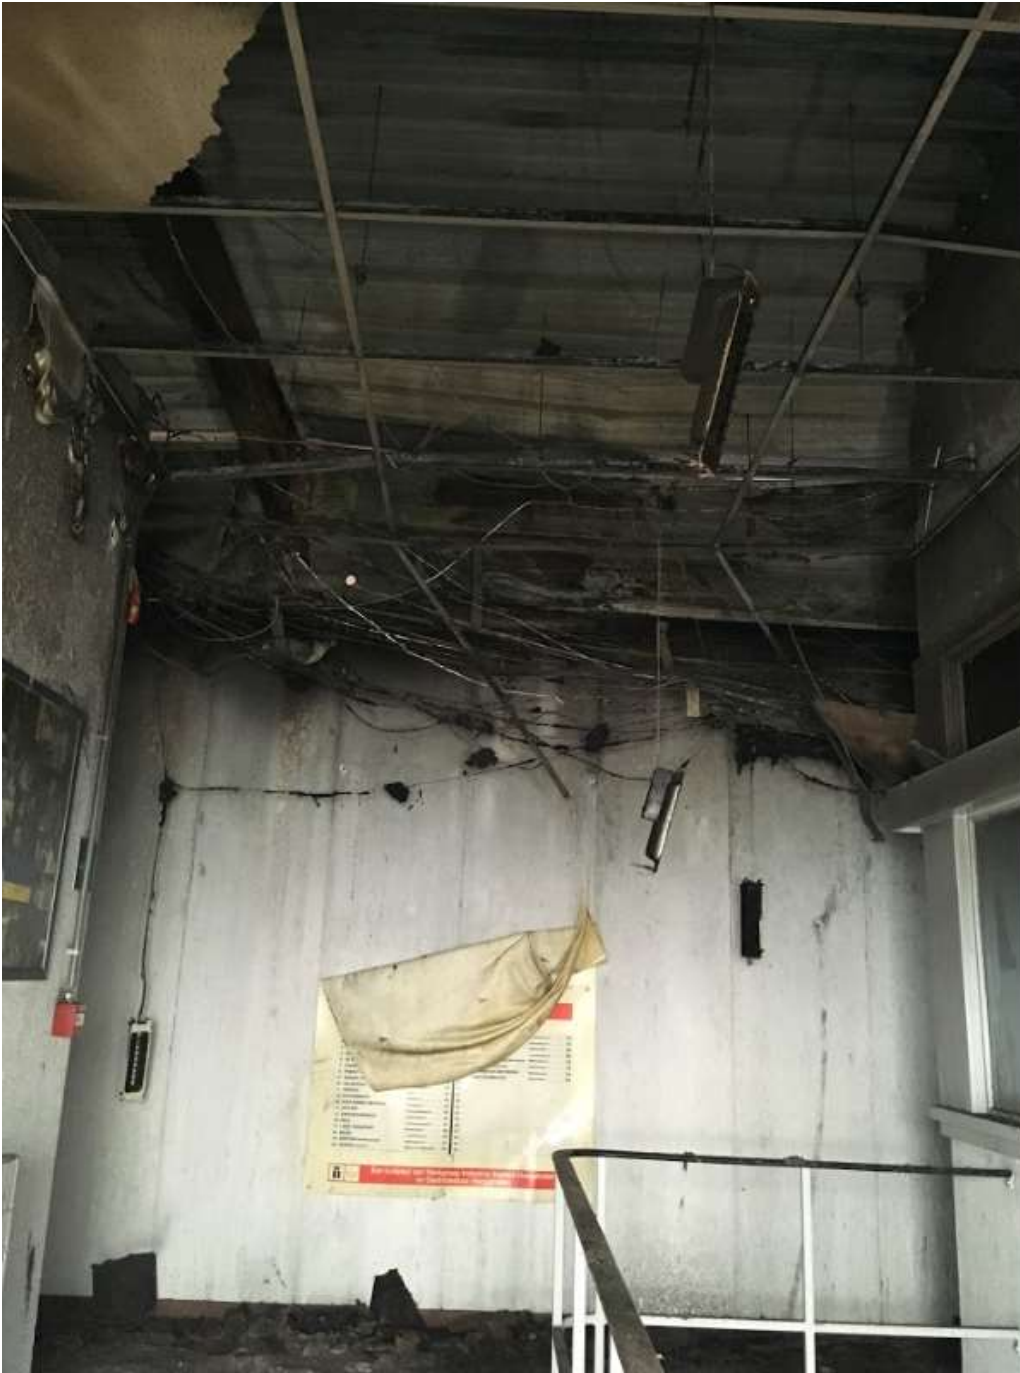
*Figuur 24 Doorslag vals plafond traphal D-zijde*

Als je figuur 25 bekijkt dan merk je dat dat het vals plafond hier volledig is weggeslagen/gebrand. Als je figuur 24 bekijkt dan zie je dat het valst plafond nog niet weg is maar dat er wel rook langs de kieren naar buiten is gepompt.

Figuur 25 is genomen waar de enkelwandige damwandplaten zijn gaan open staan. Ons vermoeden is dat er een flashfire is geweest in de hal die ontstaan is na het openplooiën van de enkelwandige damwandplaten door het hitte in de productiehal en zo voor contact van vlammen heeft gezorgd met de al opgehoopte gassen in het vals plafond.

Een ander mechanisme dat hier in het spel geweest kan zijn is een zogenaamde smoke explosion. Een smoke explosion heeft hetzelfde mechanisme als een flashfire. Het betreft hier ook een mengsel van rook- en pyrolysegassen en lucht dat tot ontbranding komt door het inbrengen van een ontstekingsbron.

De piekoverdruk zorgt voor drukschade aan gebouwen. Dit betreft o.a. het naar beneden komen van valse plafonds, breken van ramen, begeven van deuren, valse wanden, e.d. Als we dan naar figuur 25 kijken dan kan het in dit geval wel gaan om een smoke explosion. Echter is er geen enkele melding van aanwezig geweest van dergelijk fenomeen. Deze moet dus plaats hebben gevonden voordat er brandweerploegen aanwezig waren. Ofwel heeft de flashfire plaatsgevonden en gezorgd voor de schade. Dit verklaart ook meer dat de omliggende valse plafonds lichtere schade vertonen en enkel roetafzetting langs de kieren door een “beperkte” druk opbouw.
