Brand Bisschoppenhoflaan

Zaterdag 21/10/2017

Sgt. Gielen B 2017

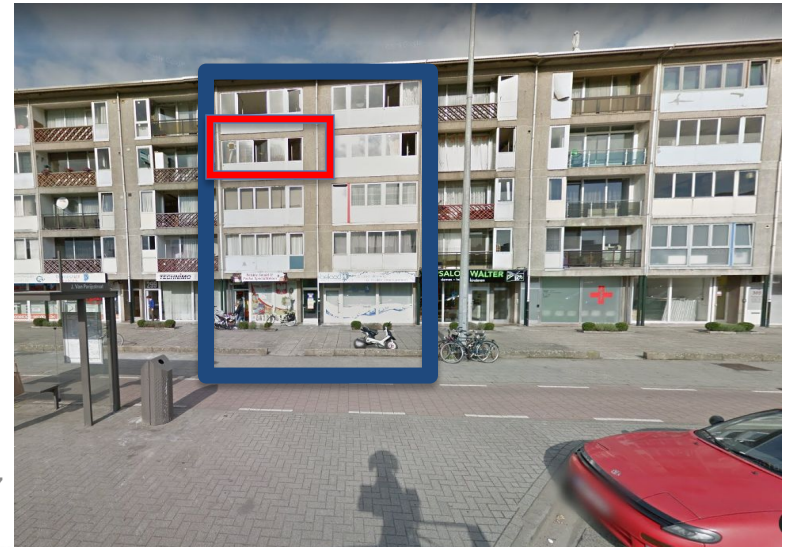
Beeldvorming SGT ter plaatse:

- hevige rook 3^e, tegen wind in over gevelvlak
- wapperende vlaggen
- gesloten bebouwing met 5 verdiepingen
- geen uitslaande brand – zwartgeblakerde ramen
- wegenwerken (afleg + AL)
- 1 toegangsdeur met 1 traphal
- 20 appartementen in blok.

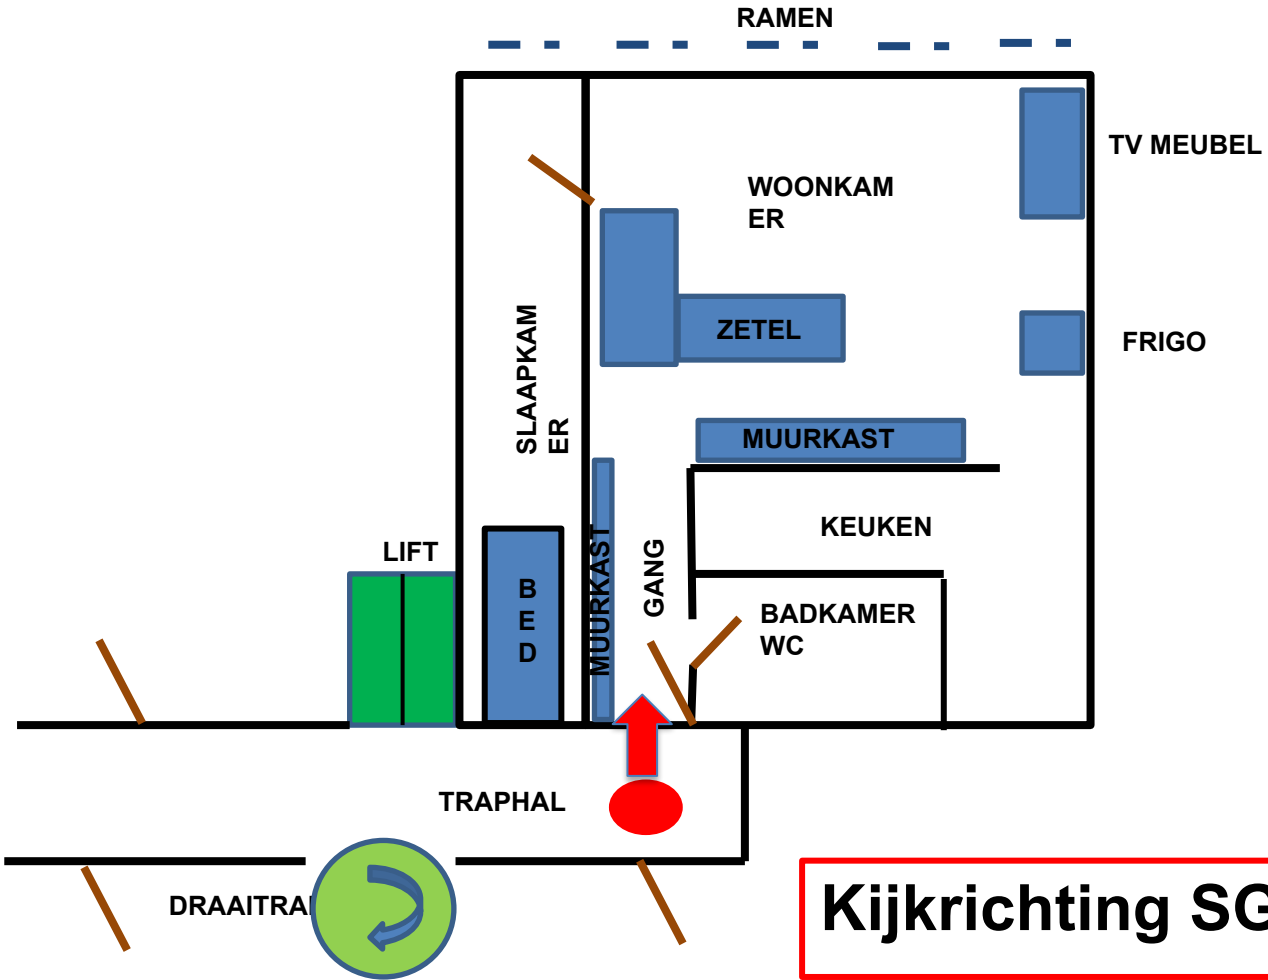
BISSCHOPPENHOFLAAN

Bespreking beelden:

- Sgt zoekt brand
- zichtbaarheid ?
- goed beeld @ WBC = warme rooklaag !!!
- deur open gebroken (door burgers)
- straalpijpdruager kijkt mee op WBC
- duidelijke communicatie

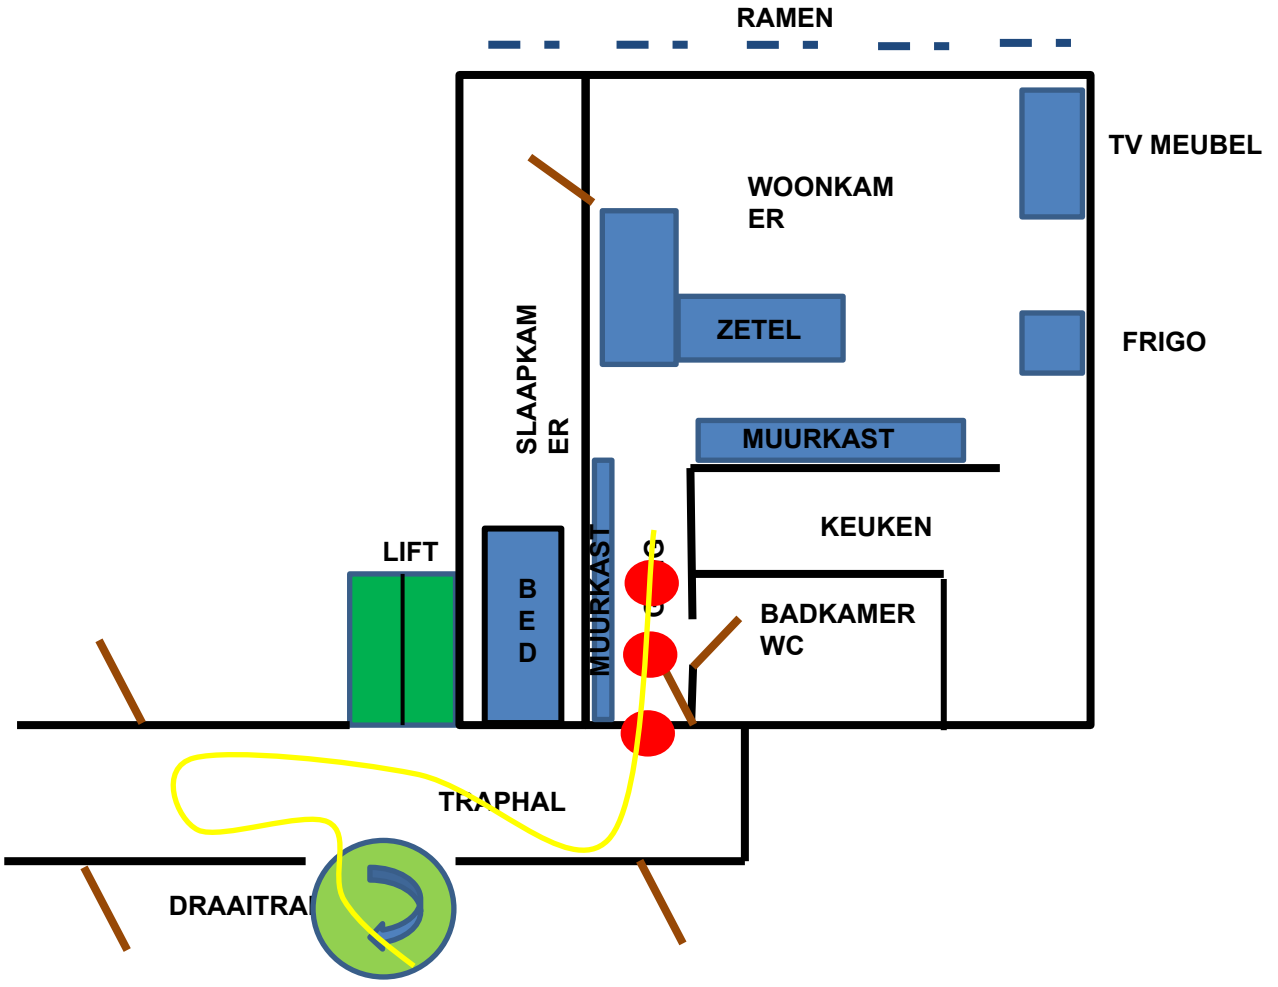
BISSCHOPPENHOFLAAN

Bespreking beelden

- rookgaskoeling
- geen water? = niet getest!
- rookgaskoeling vanuit hal in de richting van het appartement.
- communicatie (lange gang, hete rooklaag, rookgaskoeling uitvoeren,)

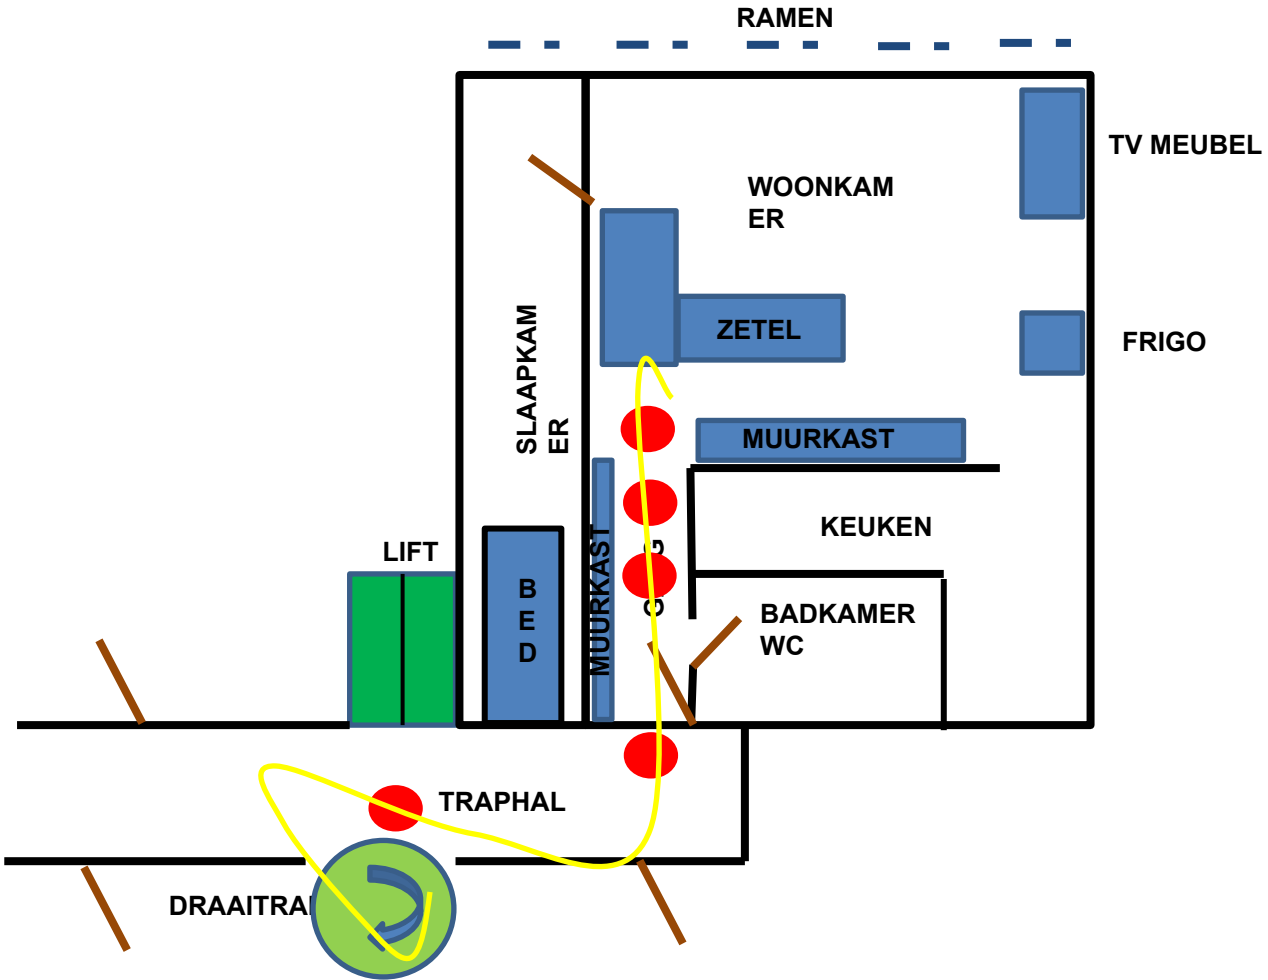
BISSCHOPPENHOFLAAN

Niet mogelijk wegens onveilig

Bespreking beelden:

stroom uitgeschakeld

- geen personen op dak / hevige rook (melding AL)
- ventilator klaar (moet wachten)
- hevige wind op “Alfa” zijde
- plaatsing smokestopper (had sneller gekund)

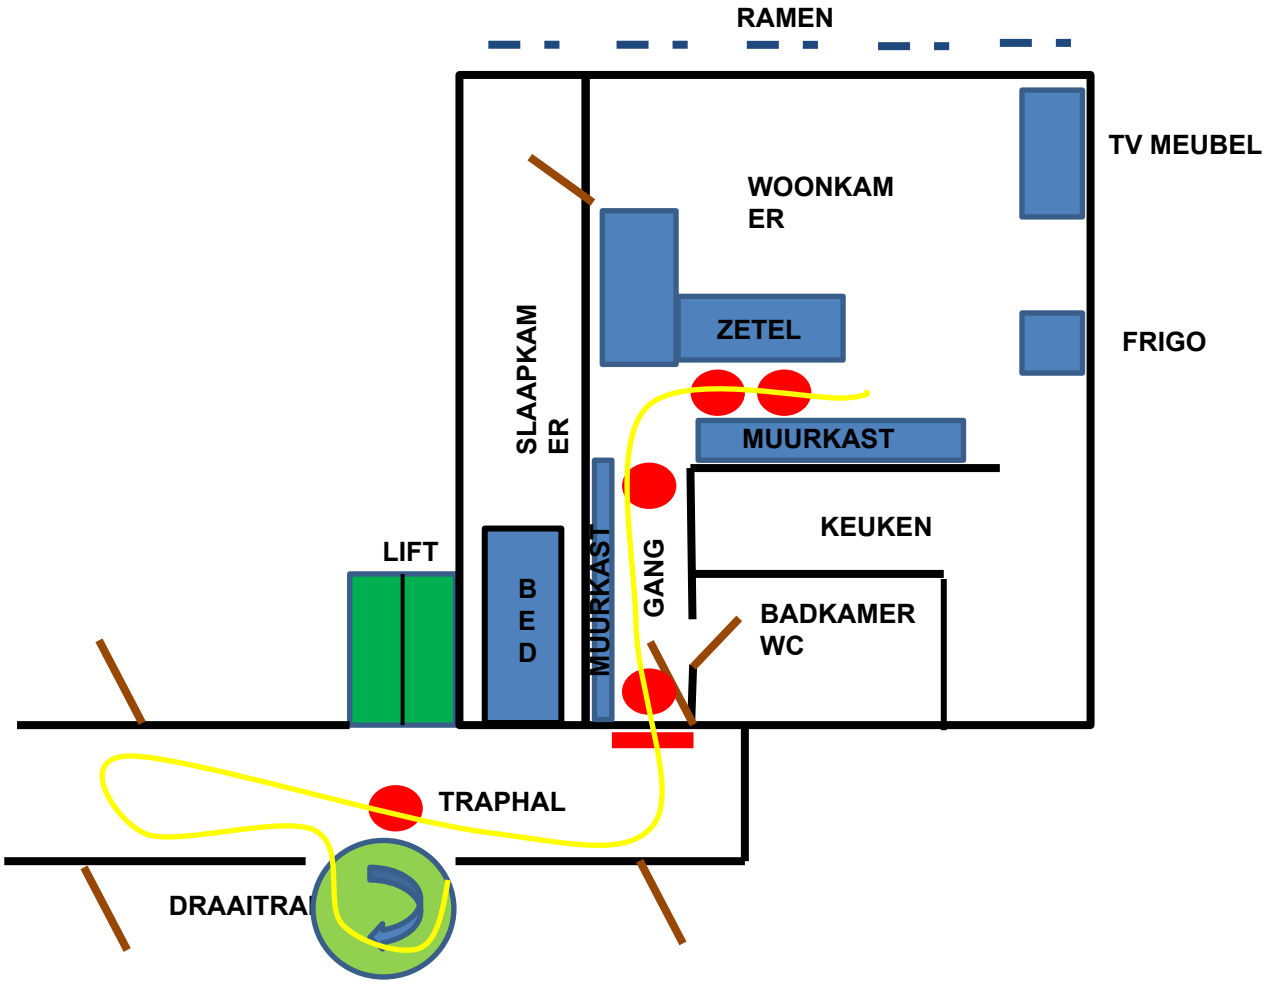
BISSCHOPPENHOFLAAN

- AV-ploeg blijft minuten in gang zitten en doet aan rookgaskoeling

- Straalpijpdraager komt vast te zitten (stroomkabels)
- **Na** plaatsing smokestopper kunnen ander ploegen via trap doorstoten.(condities traphal worden beter)
- **Geen** andere mogelijkheid ivm RWA. (rookluik,...)

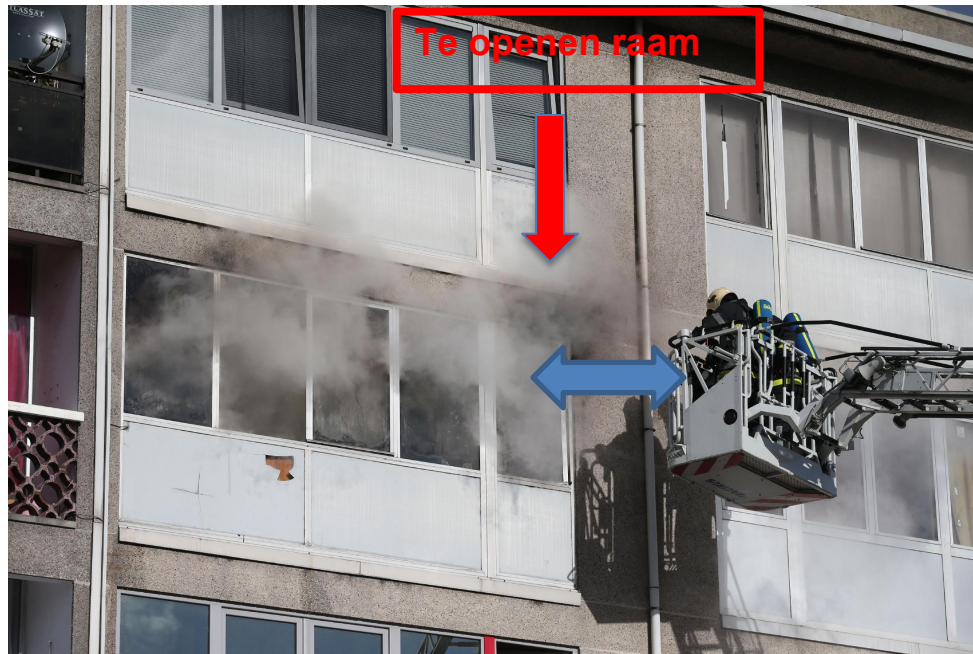
Bespreking beelden:

aanvalsploeg vraagt om raam te openen

AL krijgt bevel om raam te openen
(geraken niet tot aan gevel)

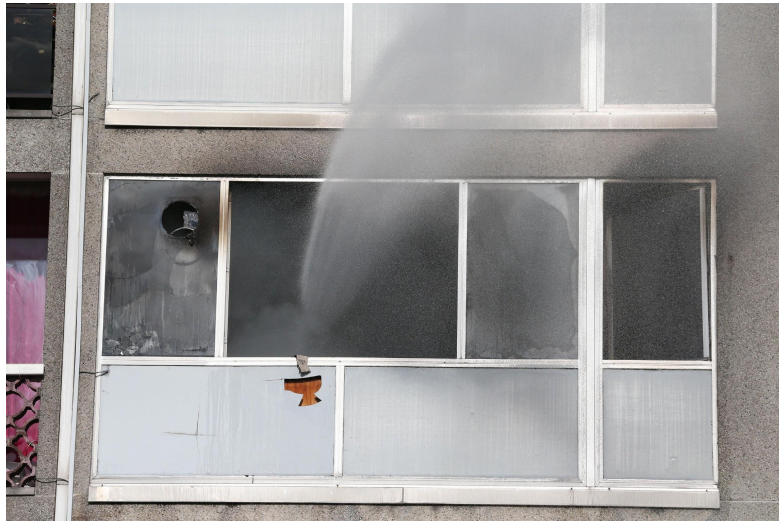
Bespreking beelden:

- aanvalsploeg zoekt raam om te openen
- Start hydraulische ventilatie....
- Raam waait dicht
- Wind hoorbaar in micro

hydraulische vent

- weinig effect
- water gedragen door wind
- **geen rook uit raam?** (tegendruk?)

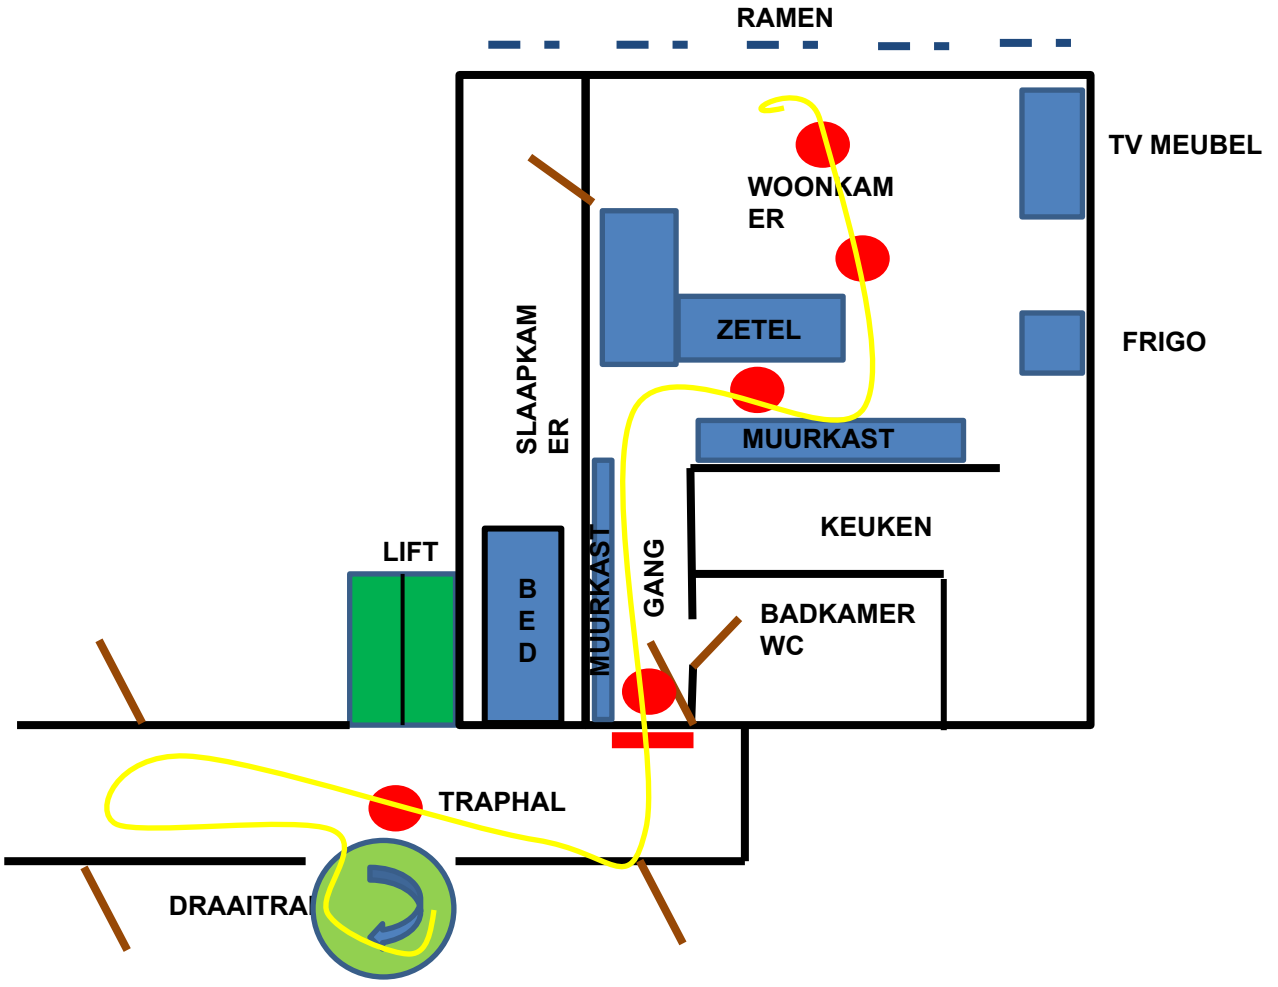
BISSCHOPPENHOFLAAN

Bespreking beelden :

- vuurhaard onder controle
- Ramen open zorgt voor meer zichtbaarheid
- afblussing en controle

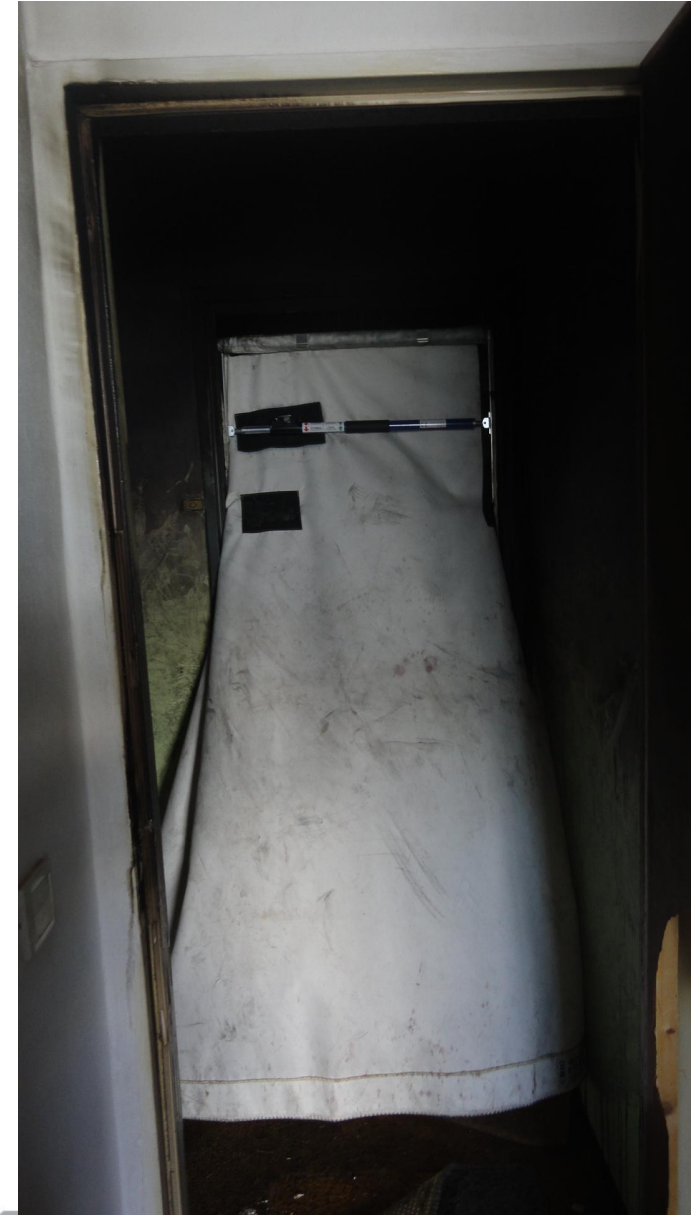
Bespreking beelden :

- Ramen staan open
- wind op smokestopper

Plaatsing smokestopper niet
evident in rook en warmte

Oefenen met blinddoek !

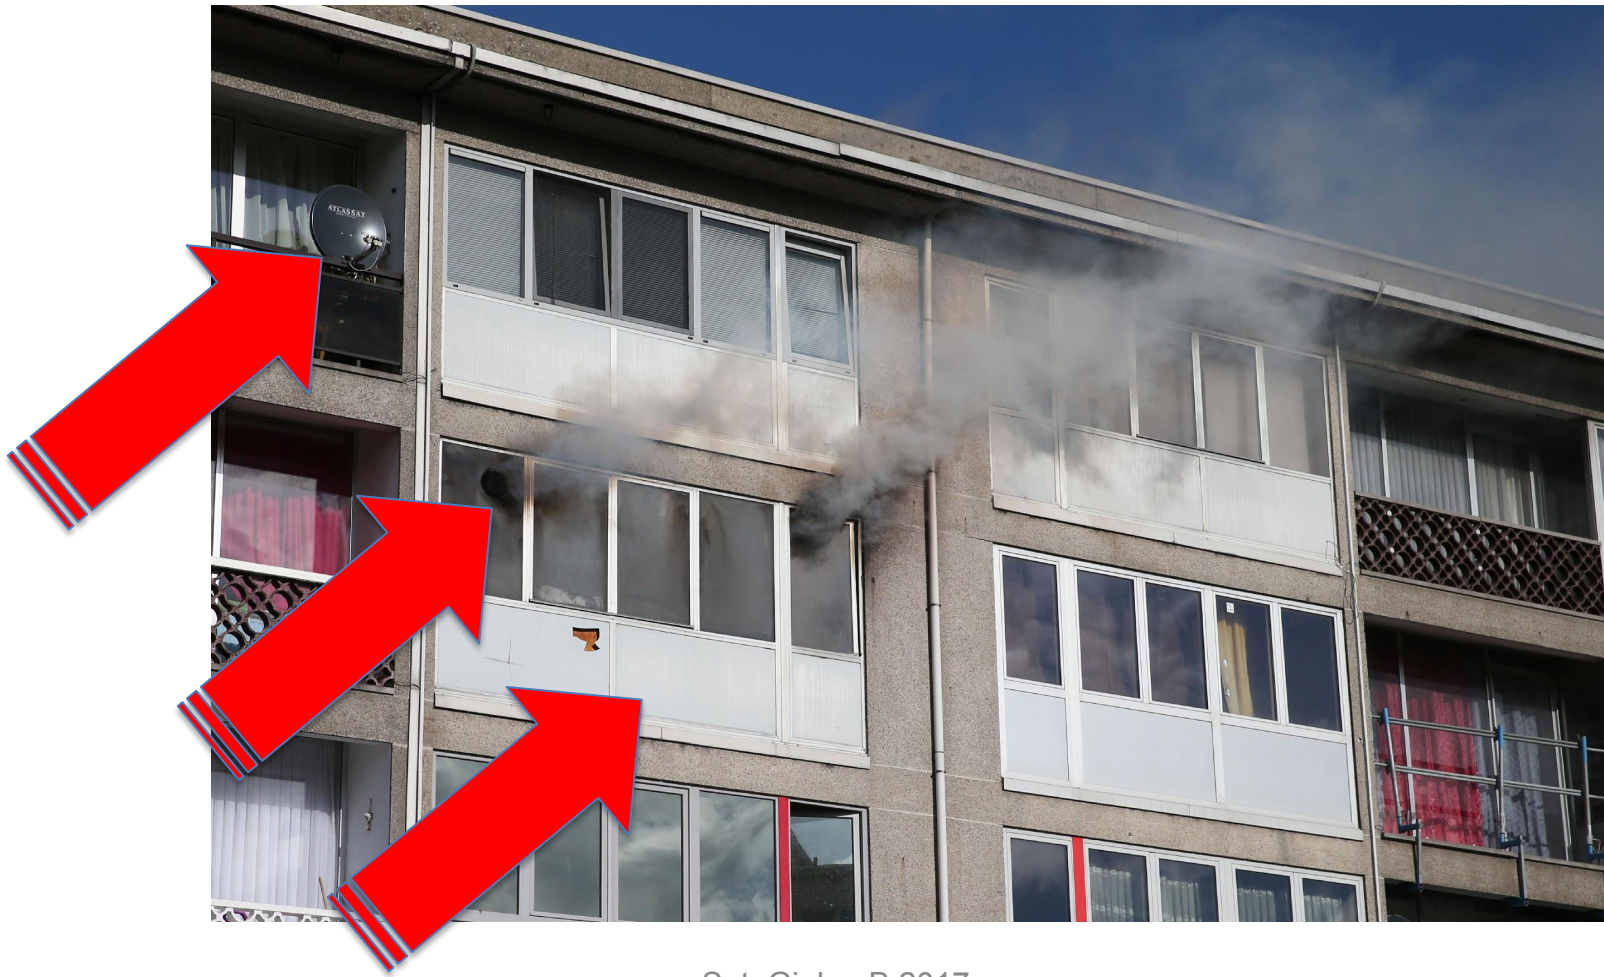
Wind op gevelvlak ? **JA**

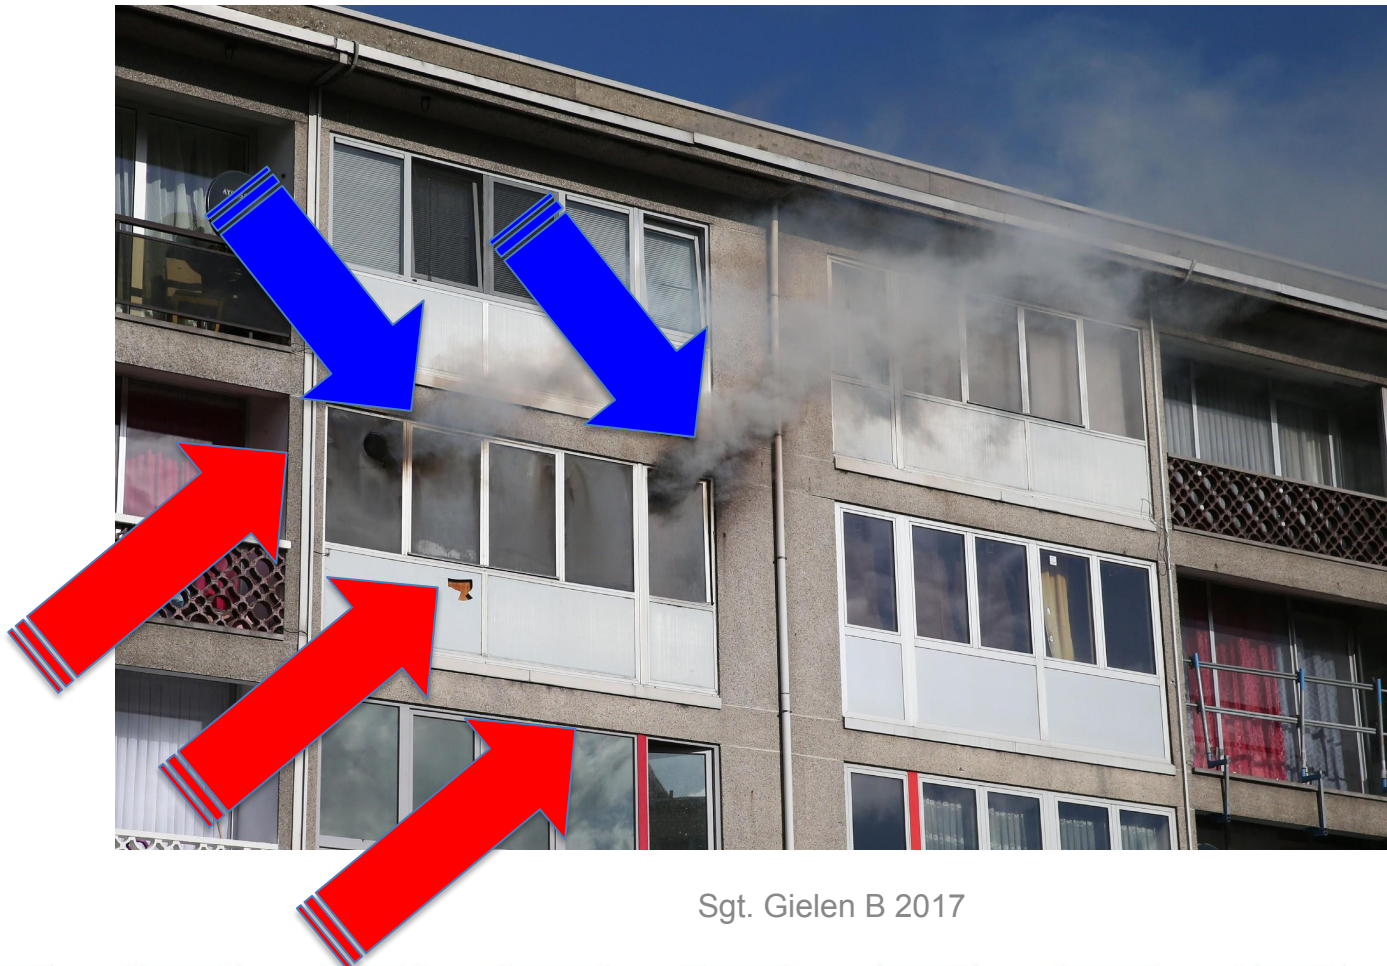
Komen rook / vlammen pulserend tegen wind in naar buiten? **JA enkel rook**
