I.I.L.E
Intercommunale d'Incendie de Liège et Environs

Retex incendie FN

Le 6 décembre 2014, les pompiers de l'IILE ont été requis à Herstal pour un important feu d'entrepôt dans les anciens bâtiments de la Fabrique Nationale (FN).

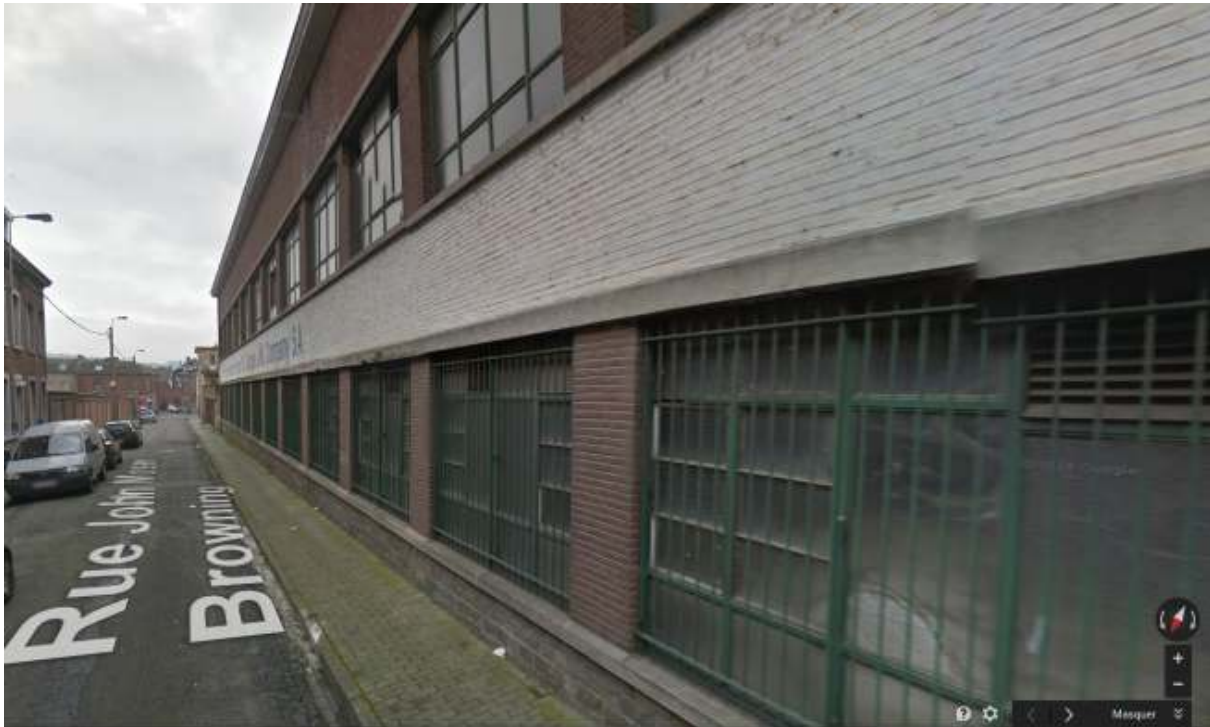
2.3. Vue suivant alpha

On peut voir d'une part la structure maçonnerie et béton de la façade

On remarque également l'étroitesse de la rue (+/- 6 m)

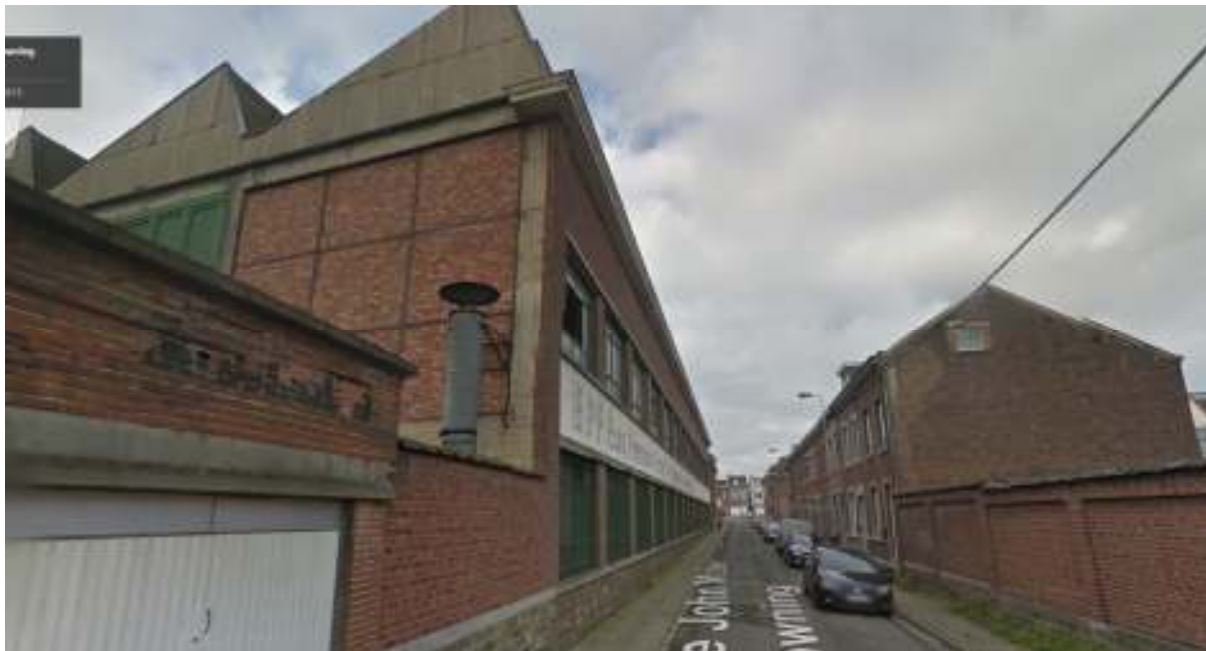
2.4. Vue suivant Bravo

Sur cette photo, on distingue bien la toiture « shed ». Celle-ci est constituée de panneaux de fibro-ciment sur ossature métallique.

L'avantage de ces panneaux est qu'à la chaleur, ils éclateront très vite et éviteront probablement l'effondrement de la structure. L'inconvénient est que vu leur ancienneté, ils sont très certainement composés d'amiante.

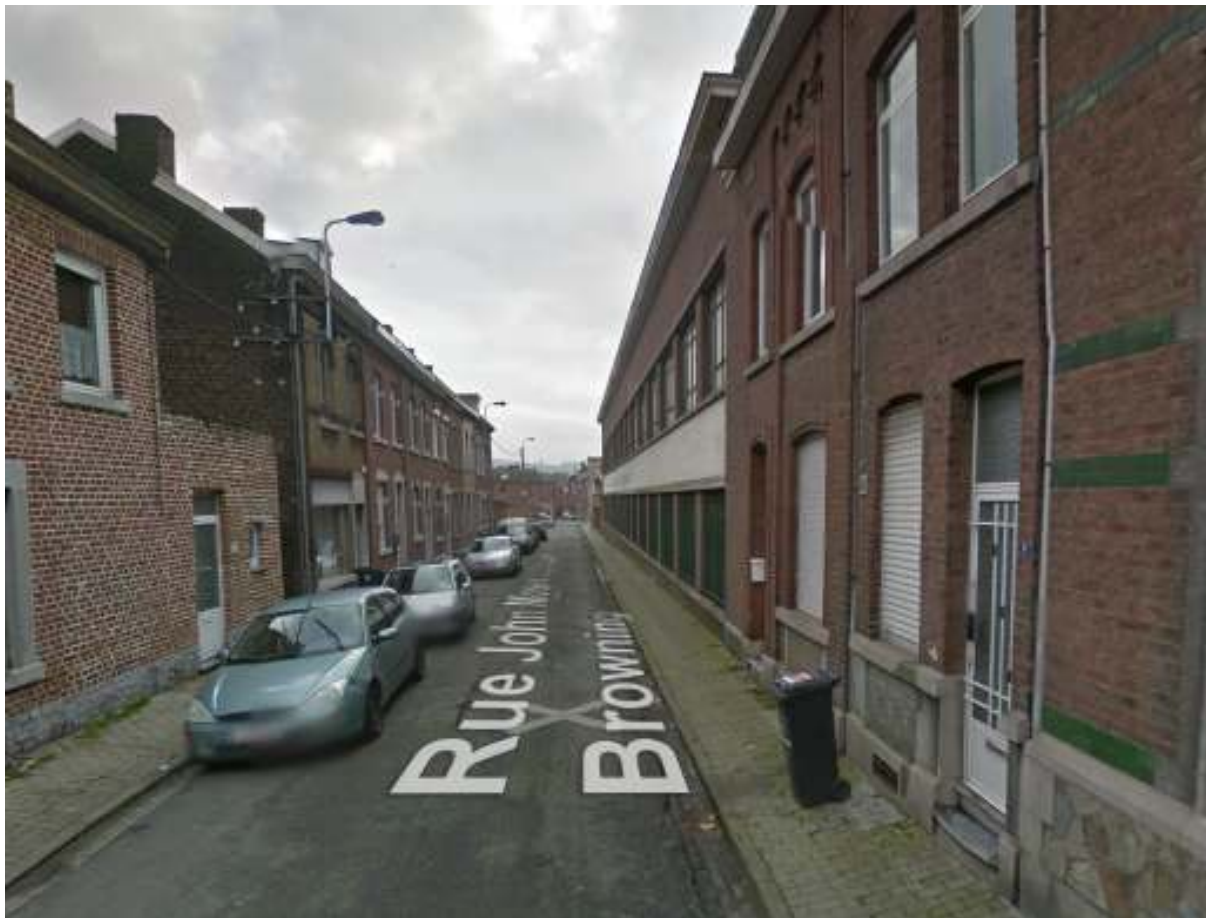
2.5. Vue suivant Delta

On peut apercevoir sur cette photo les immeubles mitoyens qui sont plus bas que le hall. Cette configuration a l'avantage de présenter une séparation en maçonnerie entre le bâtiment sinistré et le bâtiment voisin.

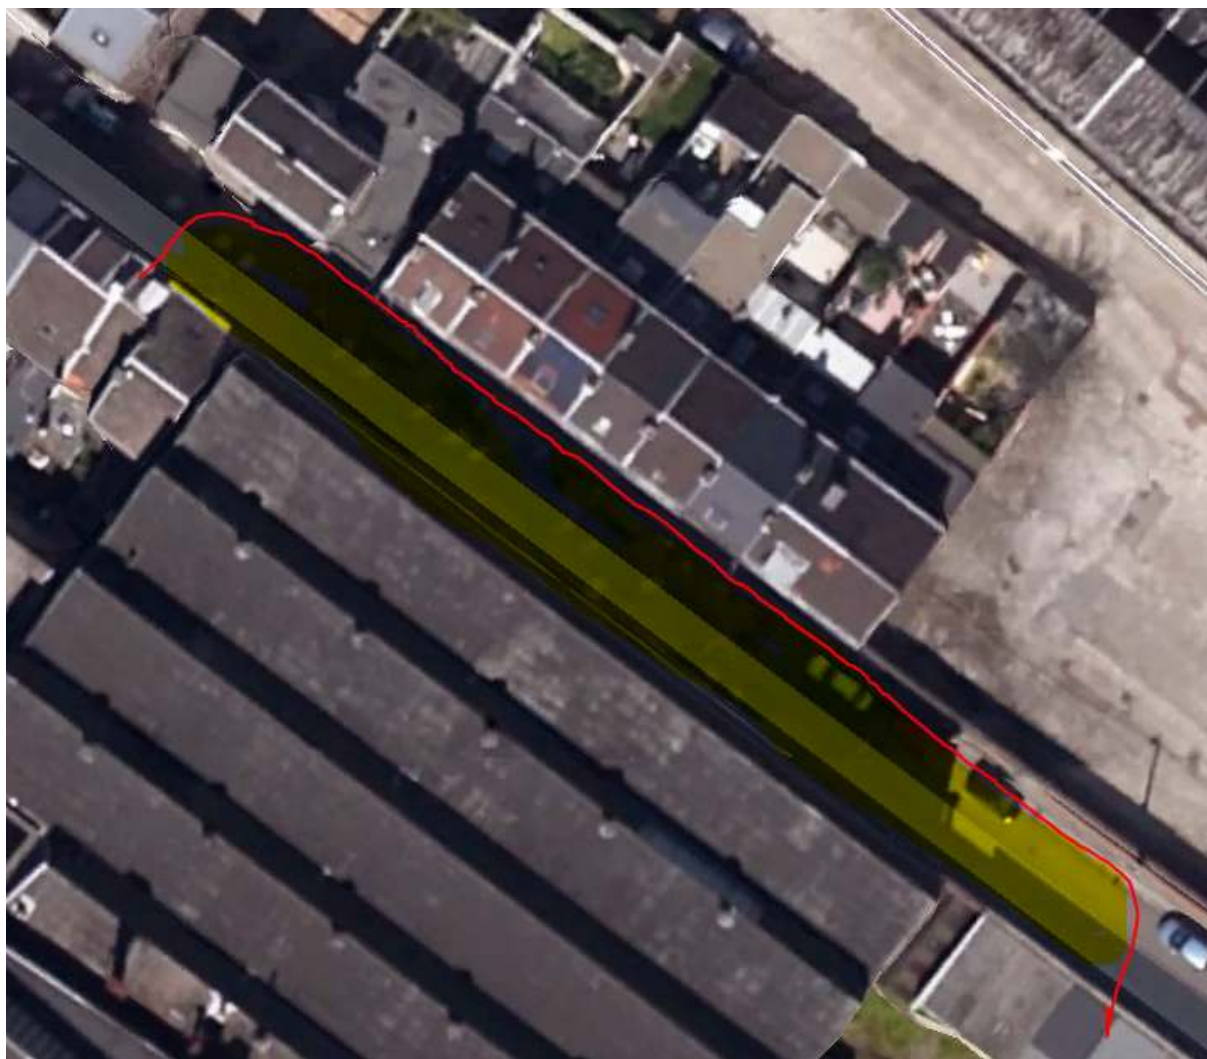
- Le fait que l'étage ne soit pas chargé permet de ne pas craindre l'effondrement auez-de-chaussée, bien que la structure béton ait fortement souffert de la chaleur (armatures à nu). La façade du hall a également subi des déformations dues à la chaleur, mais celles-ci ne devraient pas engendrer l'effondrement de la façade. La maison accolée au hall (à droite en alpha) a subi un décrochement de la façade

- A la suite de cet avis, établissement d'un périmètre de sécurité. Celui-ci est matérialisé sur l'image ci-dessous et réalisé en barrières de chantier. Dès le placement des barrières terminé, les riverains de la rue Browning, évacués la veille, peuvent réintégrer leurs habitations

- L'ODS fait le nécessaire avec les services de la ville pour interdire l'accès à l'immeuble déstabilisé par l'incendie (à droite du hall en alpha)
- L'ODS prend les dispositions pour la gestion environnementale éventuelle de la cabine HT du sous-sol. Celle-ci n'a pas été touchée par l'incendie
- De 7h30 jusque 10h30, allègement progressif du dispositif jusqu'à arriver à uniquement la pompe du poste de Hermalle et l'officier (P6 et V1)
- 12h : deuxième et dernier point presse
- 12h : désengagement des derniers moyens « protection civile »
- 13h30 : désengagement de la pompe de Hermalle

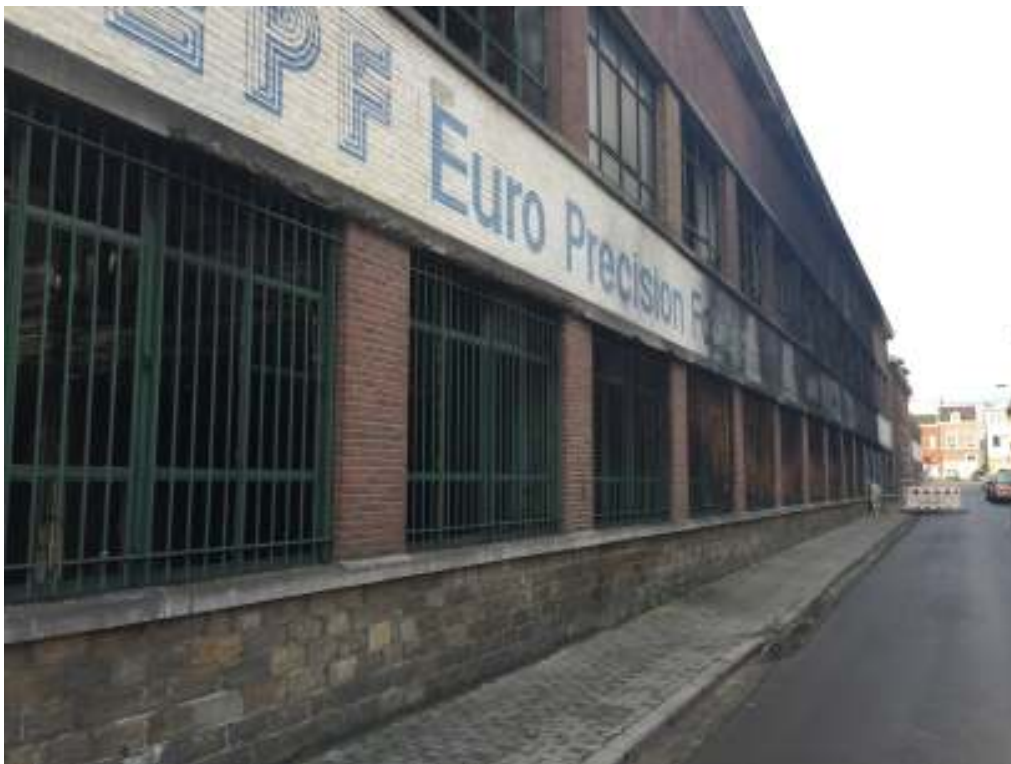
4.1. Vue suivant alpha

De prime abord, on a l'impression que les intervenants ont bien été confrontés à un feu de rez-de-chaussée. Mais si l'on regarde par les fenêtres, on se rend compte que la situation est un peu différente...

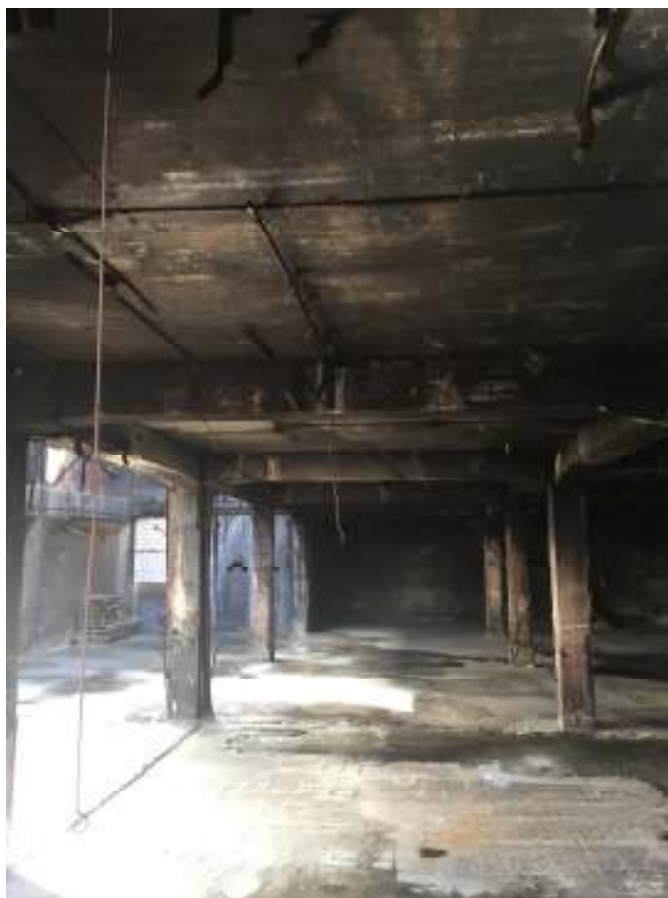
Vers accès
bravo

Le hall est en fait semi enterré en alpha (il n'y a d'ailleurs aucun accès par la rue Browning) et le plancher se trouve en fait environ 3 m en contrebas de la rue. L'accès au hall se fait en Bravo par une servitude

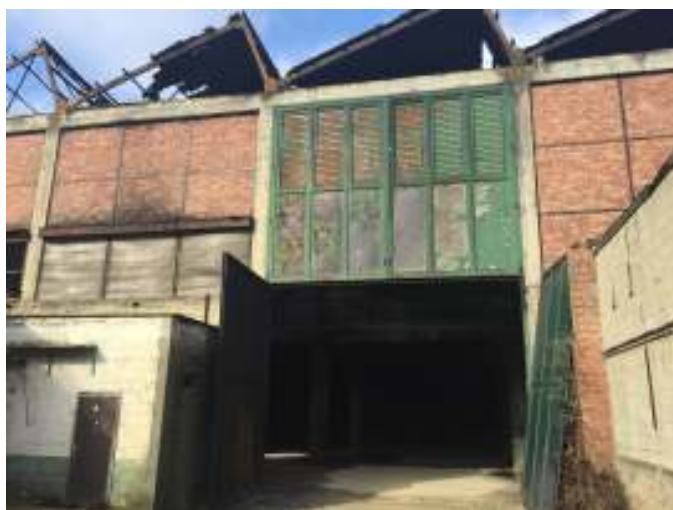
4.2. Vue suivant bravo

L'accès en bravo et la porte métallique se trouvant au bout de la servitude. Cette porte présente une surface approximative de 25 m²

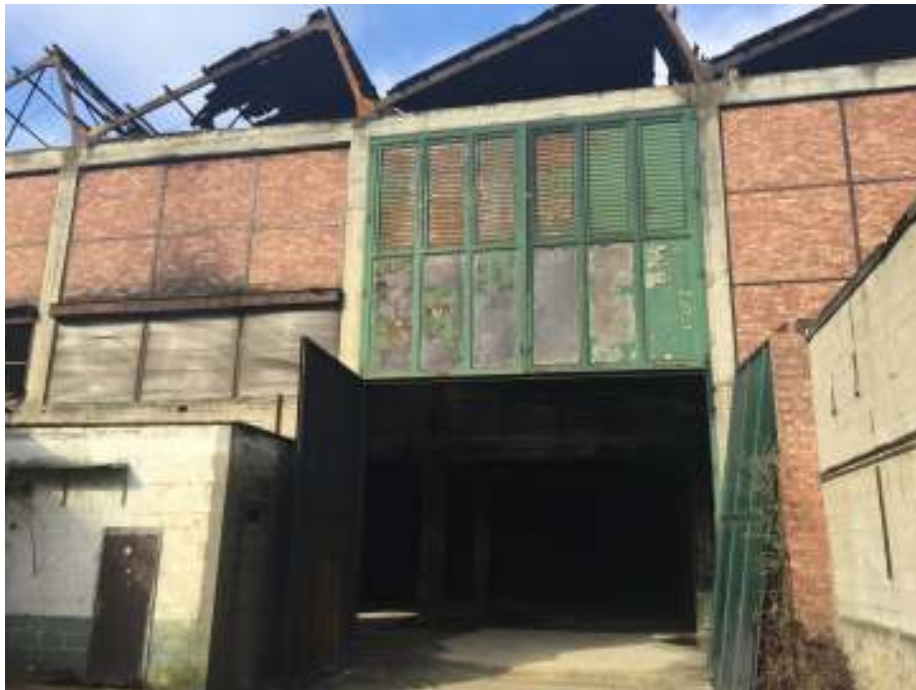
La façade en brique est quasi intacte. Seules les plaques de couverture en fibrociment ont éclaté. On remarque également qu'un peu de fumée a noirci les briques à gauche et que les tôles de bardage au-dessus des portes ont été décolorées par la chaleur.

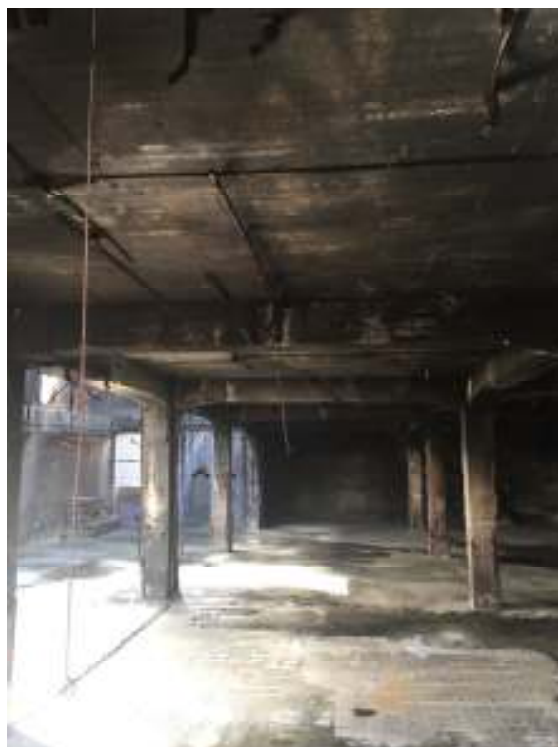
Sur cette photo prise depuis alpha à la gauche du bâtiment, on constate que malgré la chaleur importante, la structure en béton a bien tenu. Cela est dû au fait que les structures anciennes comme celle considérée ici étaient calculées de manière empirique et donc souvent largement surdimensionnées. On remarque notamment que le plafond ne présente pas de barres à nu et que les colonnes, même si elles ont perdu un peu de matière, sont relativement intactes.

On remarque, par ailleurs, à l'extrême gauche, la cheminée qui s'est créée en bravo avec l'éclatement des plaques de couverture.

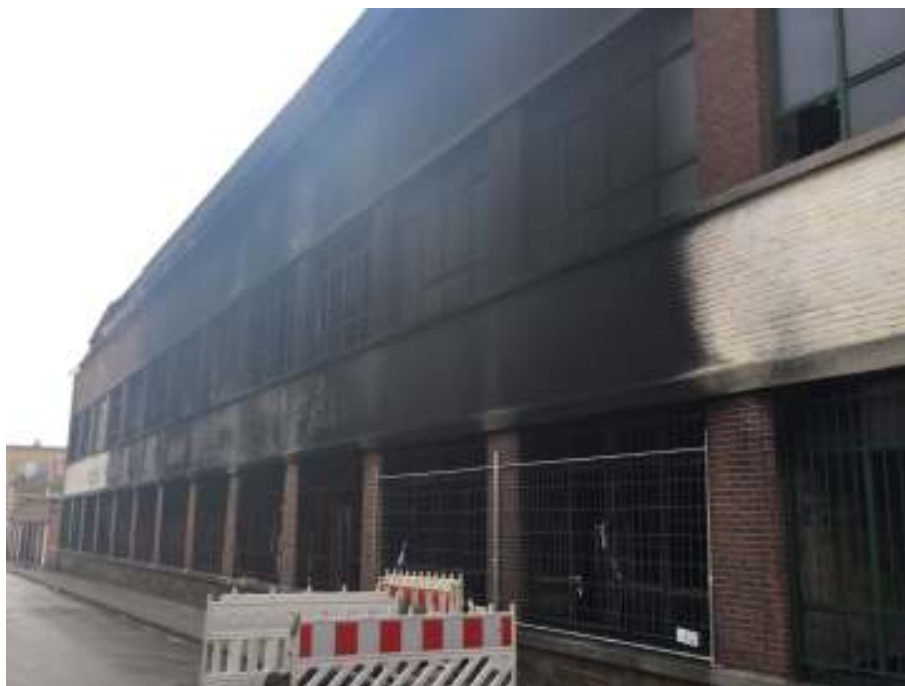
Sur cette photo, on constate que la façade alpha, bien que menaçant ruine au plus fort de l'incendie, a repris en refroidissant sa position d'origine
Quelques stigmates sont néanmoins encore visibles à la jonction avec la maison mitoyenne

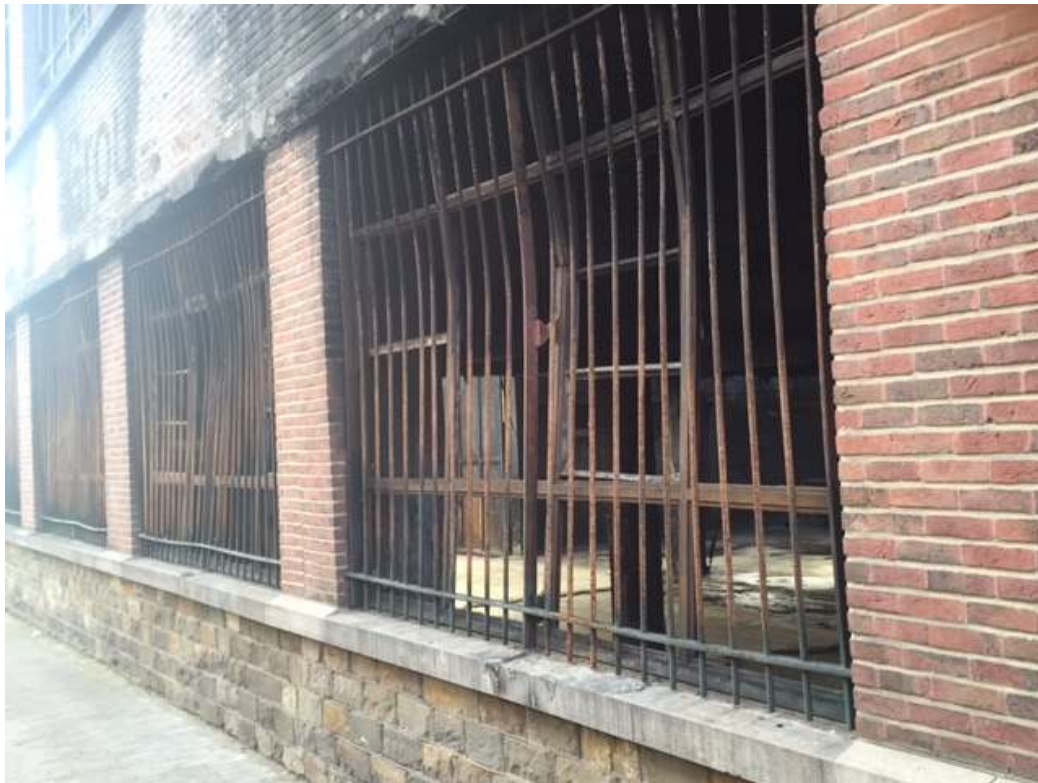
Bel exemple de dilatation des métaux, les grilles se sont pliées vers l'intérieur. Ceci est dû probablement au fait que les lances installées par les pompiers arrosaient par ces orifices. Le métal était donc dilaté par la chaleur côté incendie et refroidi côté lance, ce qui explique cette déformation particulière.

On remarque également que le flux thermique a bien endommagé les linteaux en béton des fenêtres
