RETEX Intervention rue du congo, Charleroi 28/08/2016

1. Introduction

Le présent retex vise à analyser cet accident et à déterminer si la brûlure peut être imputée ou non au non port d'un vêtement long sous la tenue de feu.

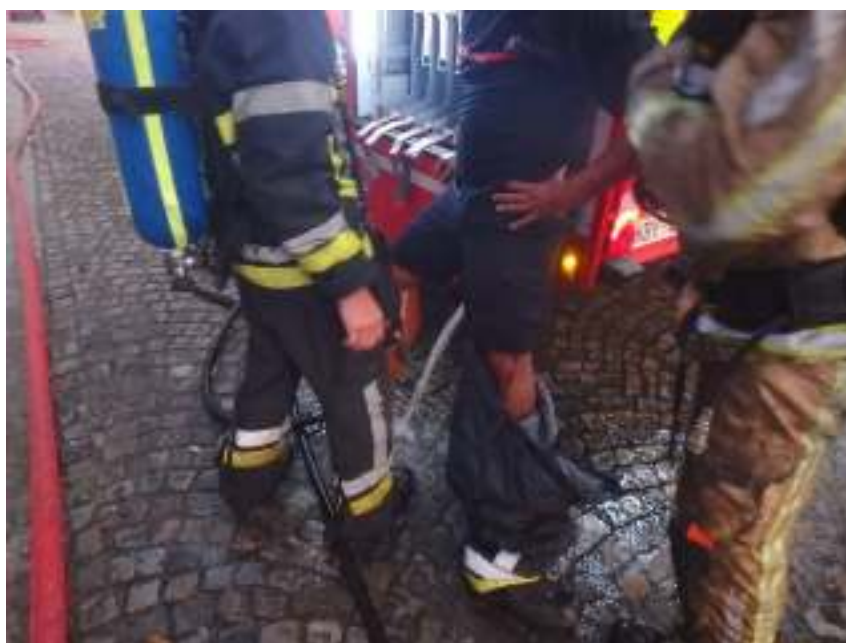
Lorsque les opérations d'extinction sont terminées, le porte lance enlève son pantalon de feu et constate des brûlures sur son mollet droit.

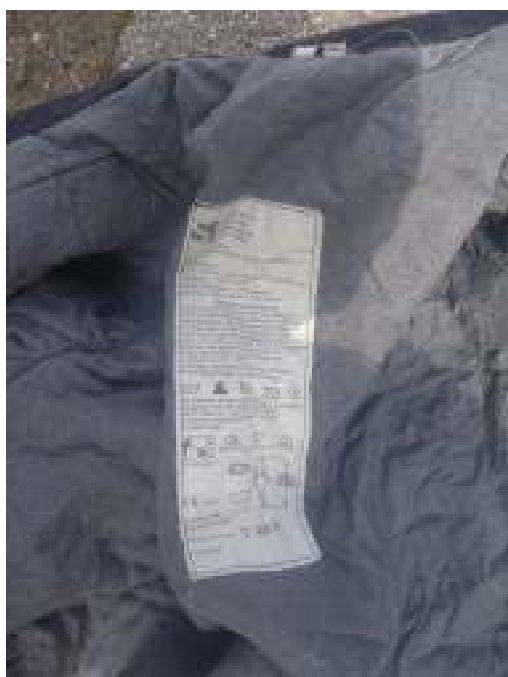
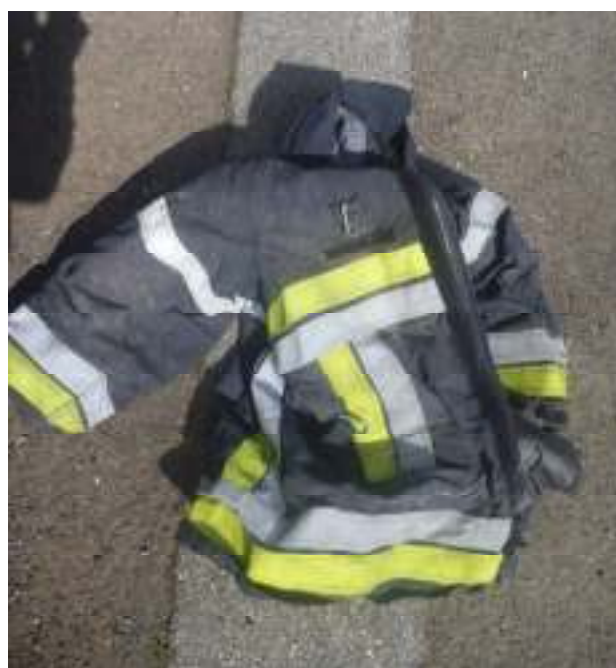
L'examen de la veste et du pantalon n'a révélé aucun dégât. Toutes les couches sont bien présentes et en bon état. Le vêtement a été mis en service en 2013 et n'est donc pas un vêtement ancien.

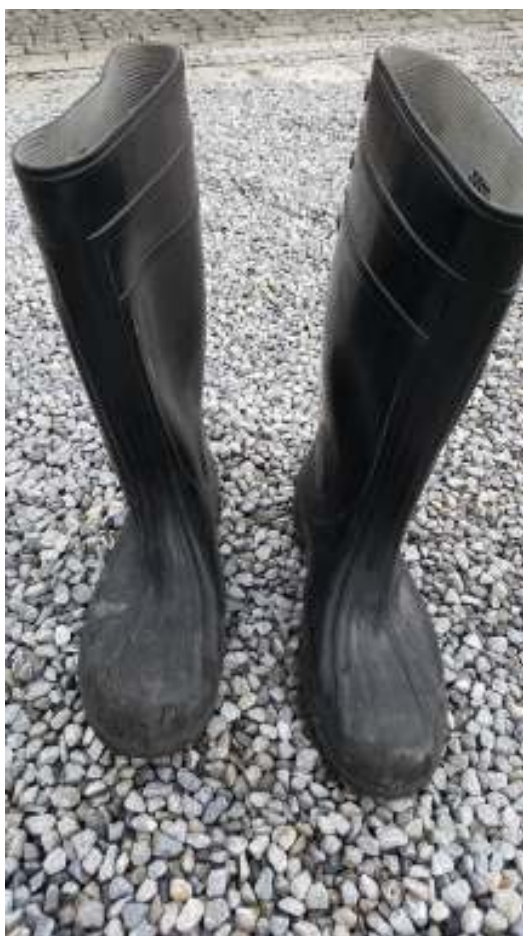
Ces bottes ne répondent pas à la norme 15 090 mais présentent un simple marquage CE. Pour rappel celui-ci ne garantit aucunement un quelconque niveau de sécurité mais atteste simplement du respect de règles en vigueur dans l'Union Européenne comme par exemple, la fourniture de la notice dans la langue de l'utilisateur.

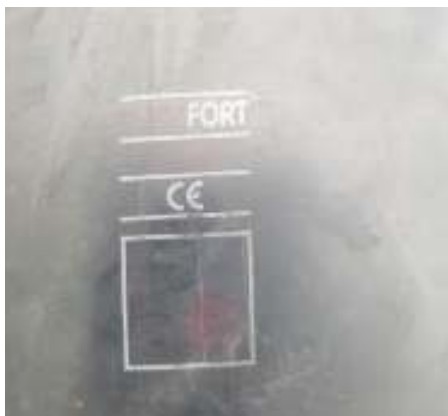
En effectuant quelques recherches, on retrouve ces bottes qui répondent à la norme EN 345-2-S5

Cette norme seule n'est donc pas suffisante car elle concerne de manière générale les « chaussures et bottes de sécurité à usage professionnel ». Les chaussures pour sapeurs-pompiers relèvent d'un domaine particulier régi par une norme spécifique. Il doit donc y être fait mention.

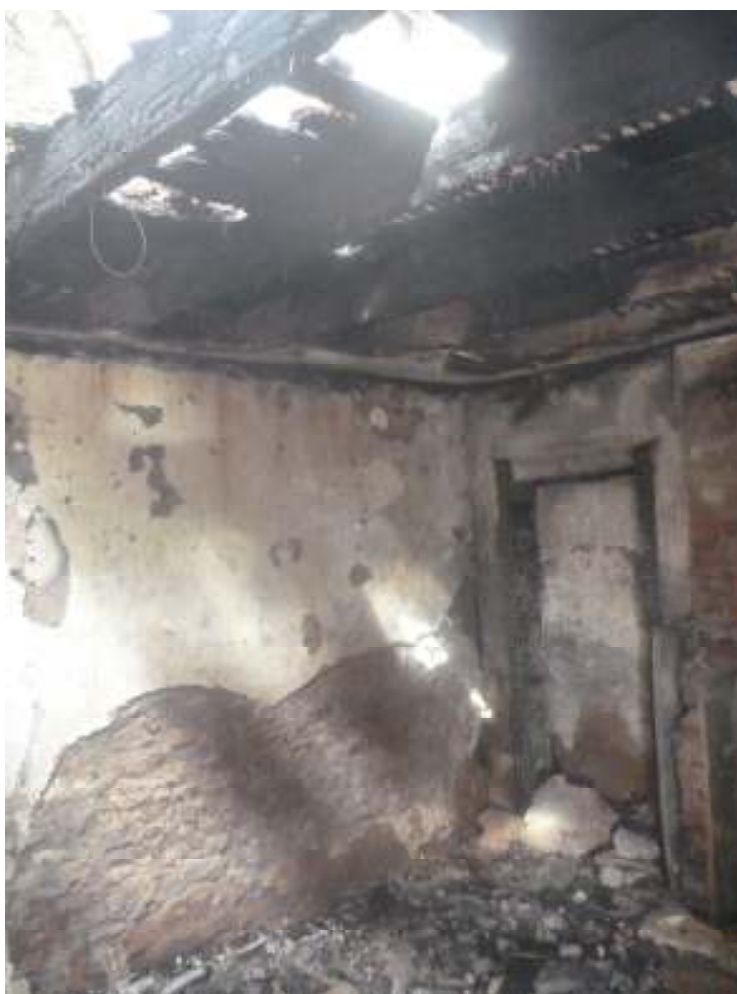
Ceci peut s'expliquer par le fait que les intervenants marchaient sur des gravats et des débris incandescents issus de la chute d'éléments de plafond et de planchers. En effet, pour rappel, lors de l'arrivée sur les lieux des pompiers, la toiture était percée et l'incendie était pleinement développé. Lors de l'analyse de l'intervention, le blessé a confirmé que lors de son entrée dans le bâtiment il n'y avait déjà plus de plafond et de plancher au-dessus de lui.

Lors de sa progression, le binôme d'attaque a plus que probablement remué ces débris chauds et potentiellement combustibles qui se trouvaient au sol, les remettant par là au contact de l'air et provoquant leur embrasement ou, à tout le moins leur incandescence. Ceci peut donc expliquer la chaleur ressentie soudainement.

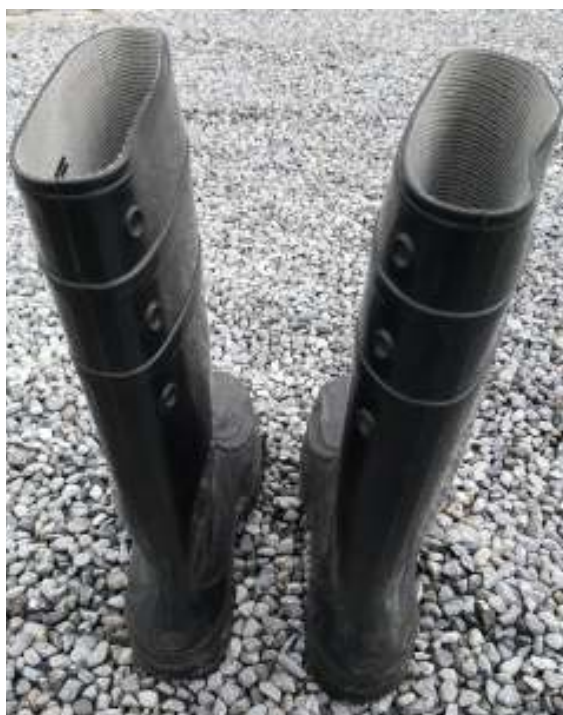
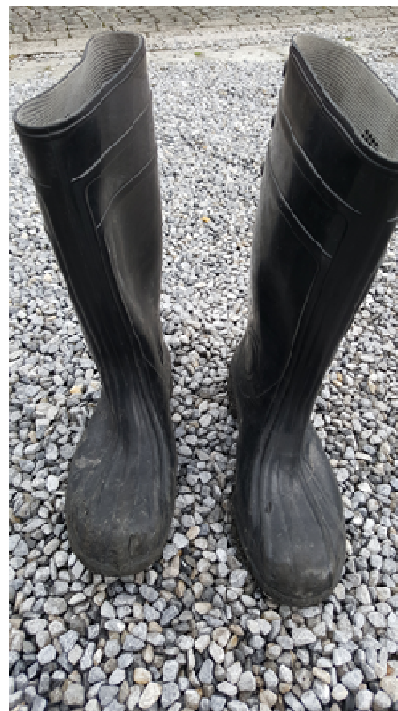
Sur ces deux photos on constate que la botte de droite s'est déformée et a « torché ». Cette déformation peut avoir été induite par de la chaleur. La tige de la botte étant couverte par le pantalon de feu, lui-même intact, l'origine de la chaleur est donc à rechercher depuis la semelle avec une propagation par conduction au sein de la tige de la botte. Cette hypothèse est confortée par les faits puisque :

- La botte déformée est bien celle de la jambe blessée
- La forte chaleur ressentie venant du sol est bien en corrélation avec une conduction par la semelle

On peut donc estimer que les bottes utilisées sont bien à l'origine des lésions constatées. La fourniture de ces bottes par l'employeur, en tant qu'EPI, à ses travailleurs constitue une faute grave dont les causes et responsabilités doivent être établies au plus vite afin de corriger le tir mais également d'éviter la reproduction de telles erreurs dans le futur

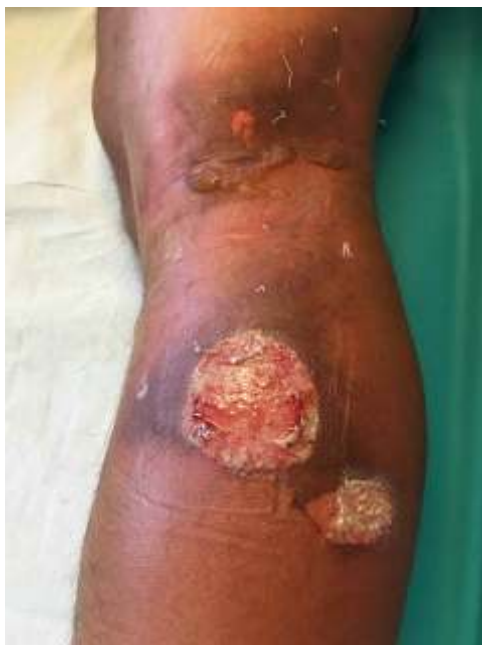
Le mollet touché présente des brûlures au second degré

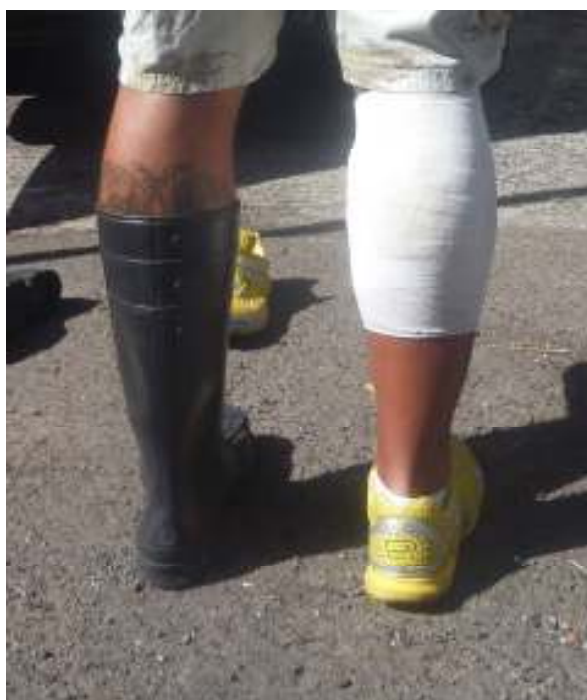
Si on compare l'emplacement des brûlures par rapport aux points de contact de la tige de botte on remarque, que hormis pour le pli de l'arrière du genou, les blessures concordent

Ceci s'explique par le fait que, en station debout, l'arrière de la tige de botte est au contact du mollet.

Les brûlures dans le pli arrière du genou s'expliquent par contre plus difficilement. Bien que, la conduction de la botte peut avoir généré des gaz de pyrolyse qui n'ont pas pu s'évacuer de l'intérieur de la tenue de feu, ou simplement avoir transformé la sueur du porteur en vapeur brûlante.
