RETEX Intervention rue Emile Vandervelde, 23/11/2015

1. Introduction

Le 23 novembre 2015, les pompiers de l'IILE ont été requis à Fléron pour un important feu de caravanes dans un hangar situé rue Emile Vandervelde au n° 20.

Durant la lutte contre cet incendie, le sapeur Harze Jean-Claude a été brûlé au second degré sur l'avant bras droit et au premier degré à l'épaule droite.

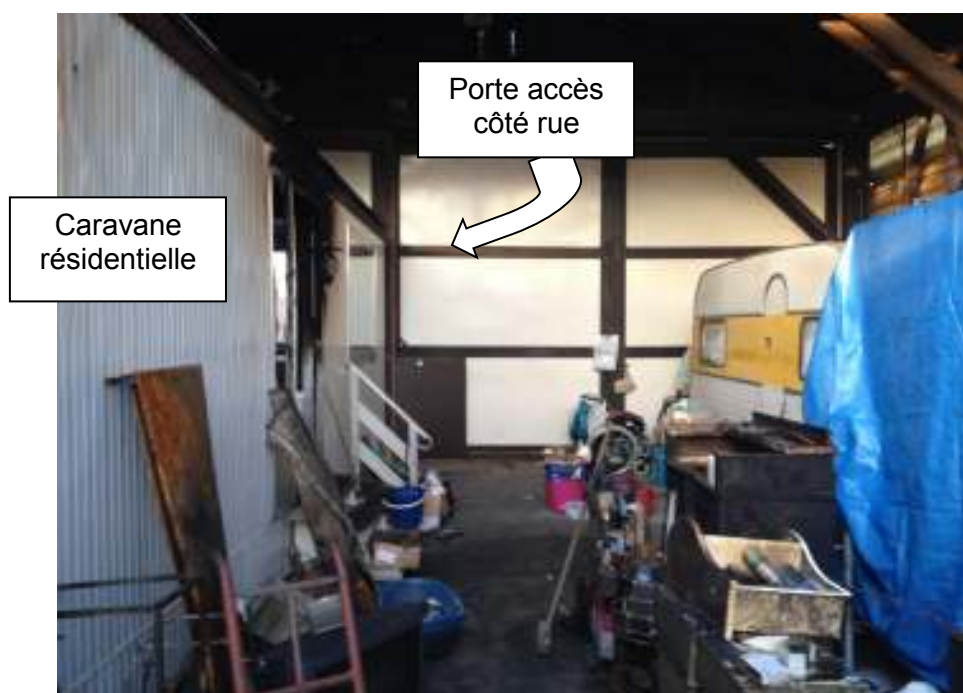
L'image ci-dessus représente le hall 1 pris depuis la cour intérieure. Sur la gauche on remarque la première caravane résidentielle et la marque du flux de fumées sur sa façade.

Sur la droite on note la présence des deux petites caravanes non impactées par l'incendie.

Dans le bas de l'image, où l'on distingue les poignées d'un diable, se trouvait une voiture qui a partiellement brûlé.

La porte d'entrée donnant à rue se trouve derrière la caravane résidentielle dans le grand panneau de porte du hall.

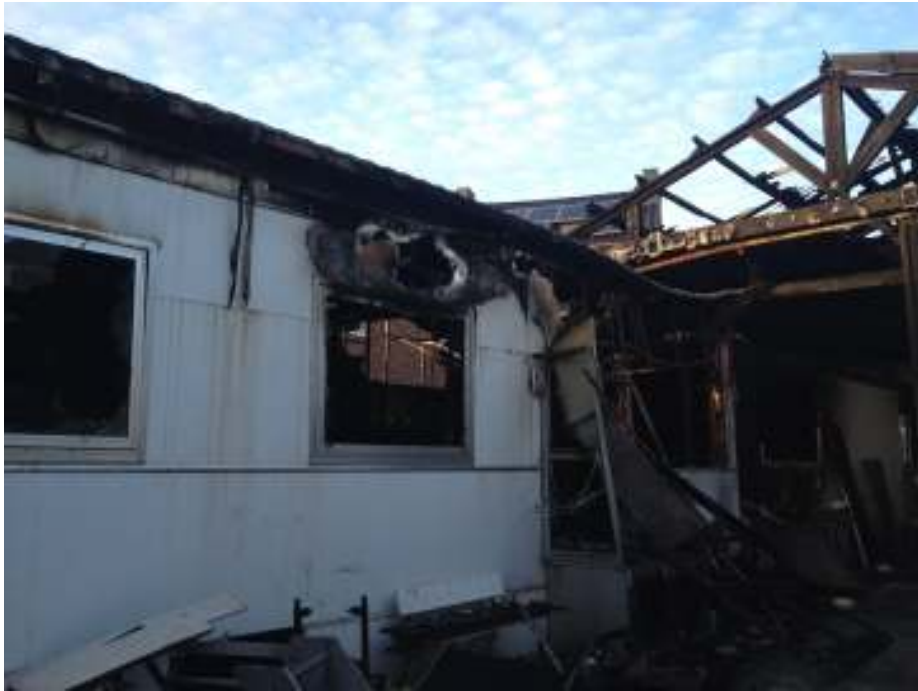
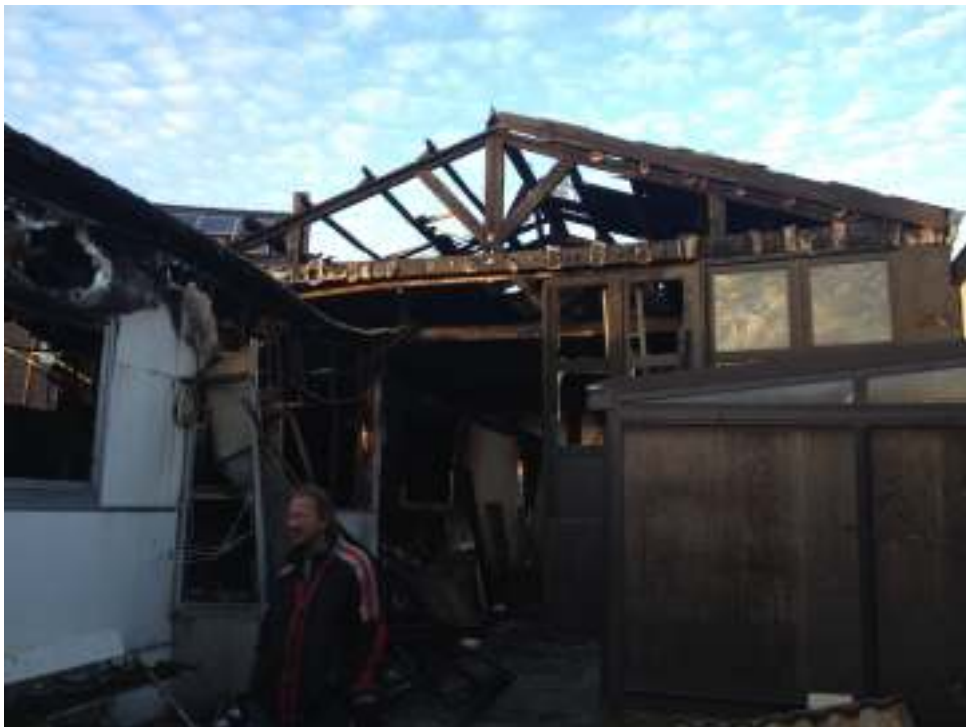
Les photos ci-dessus et ci-dessous représentent la vue depuis la courette intérieure d'une part sur la seconde caravane résidentielle (là où le feu a pris naissance) et sur le hall 1 dont la toiture a été fortement endommagée. Comme on le constate sur la photo, la première fenêtre a subi un flux thermique important. A cet endroit, l'espace entre la façade de la caravane et le mur lui faisant face doit être d'à peine 5 mètres. Le rayonnement était donc très important.

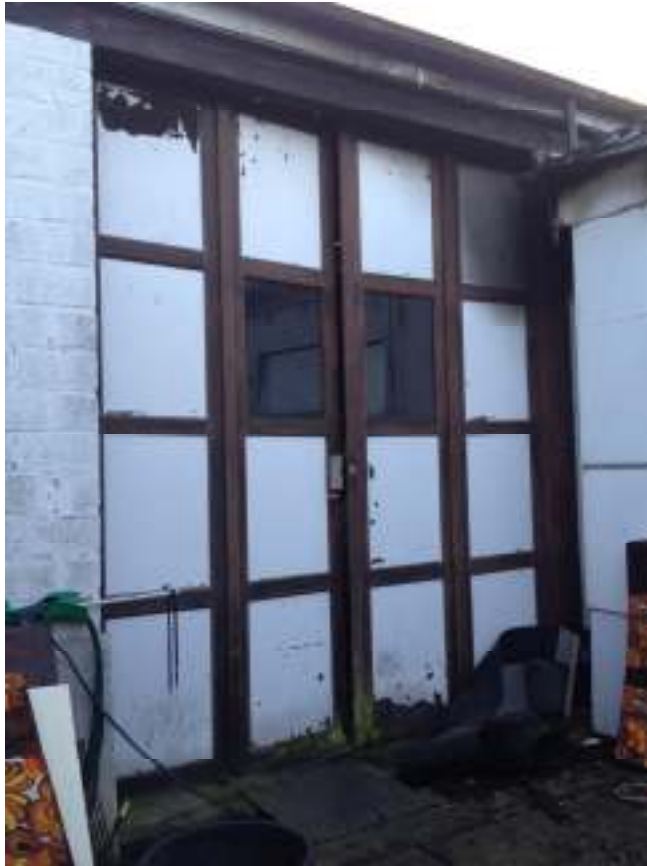
La photo ci-dessus représente la porte du hall 2. Comme on le constate, celle-ci est demeurée quasiment intacte. C'est vers celui-ci que la dame a été emmenée par le gradé de Grivegnée.

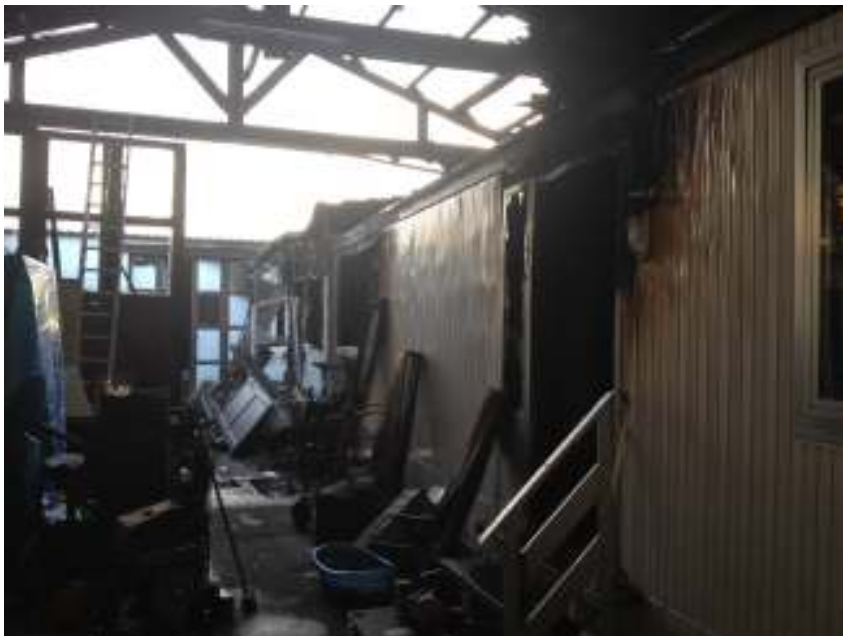
Cette vue depuis le hall 1 permet de juger de l'exigüité des lieux et de l'environnement dans lequel les intervenants ont du évoluer.

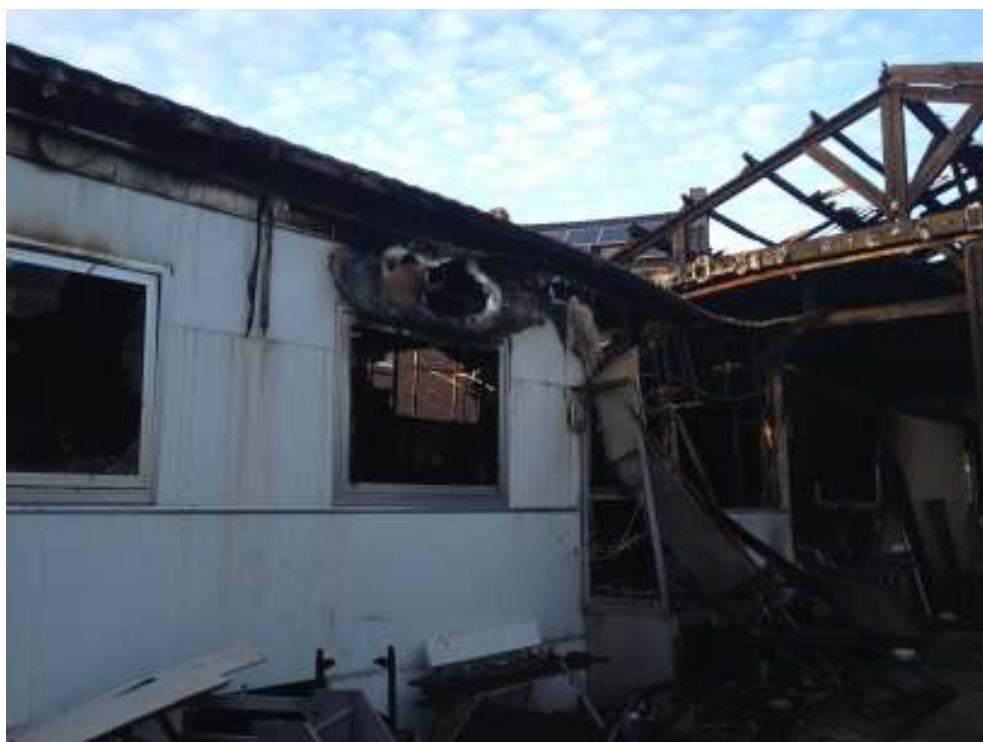
Le résultat visible est que bien qu'en structure inflammable et non compartimentée, plusieurs parties des caravanes résidentielles sont restées relativement intactes, comme on le constate sur la photo ci-dessous :

L'endommagement de la toiture du hall 1 est, à ce titre, révélateur également du flux thermique généré par la convection des gaz chauds, lequel a rapidement conduit à l'éclatement des panneaux de fibrociment.
