RETEX Intervention Euro Gentec, Seraing 14/04/2018

1. Introduction

Le 14 avril 2018, les pompiers de l'IILE ont été requis à Seraing (Ougrée) pour un incendie impliquant des produits de combustion particuliers chez la firme Eurogentec, rue Bois saint jean.

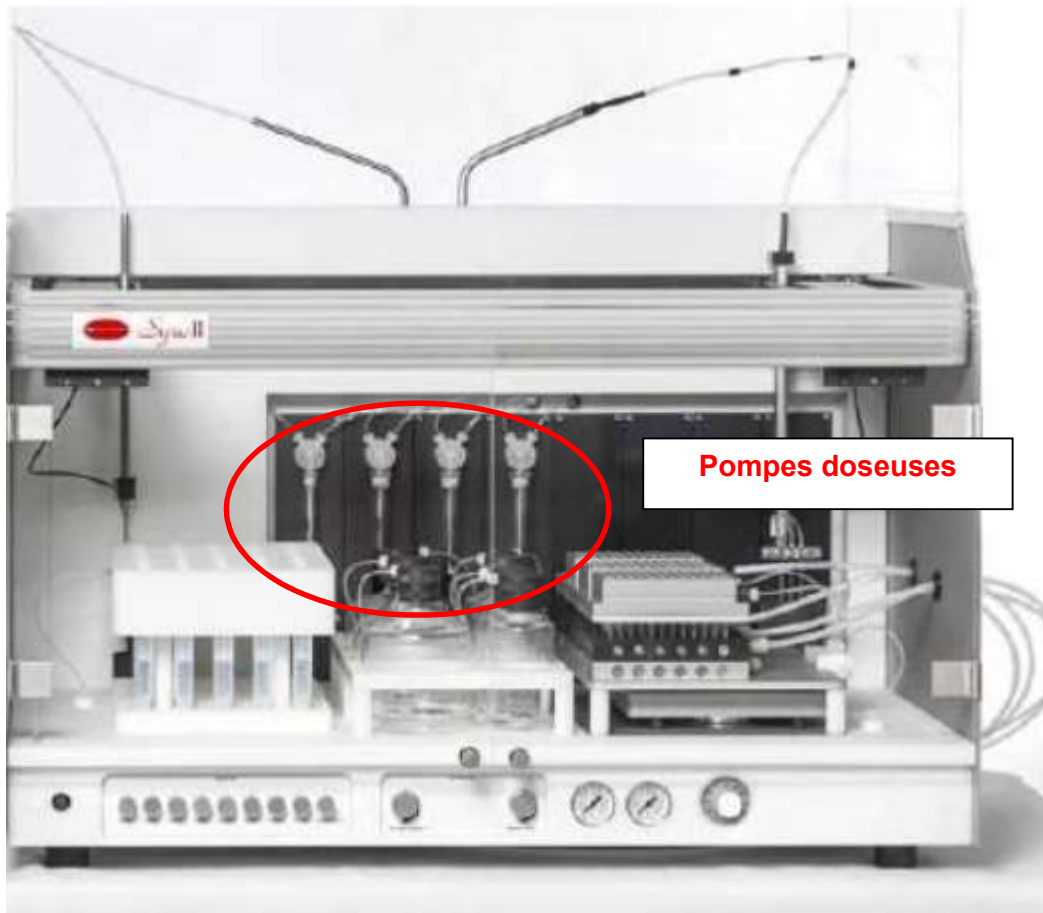
L'élément à la base de l'incendie est un synthétiseur de peptides

Cet appareil sert à la synthèse de produits à partir de réactifs qui y sont introduits via les pompes doseuses que l'on voit sur l'image ci-dessus, au fond de l'appareil.

Ces réactifs sont principalement des solvants qui sont fortement inflammables.

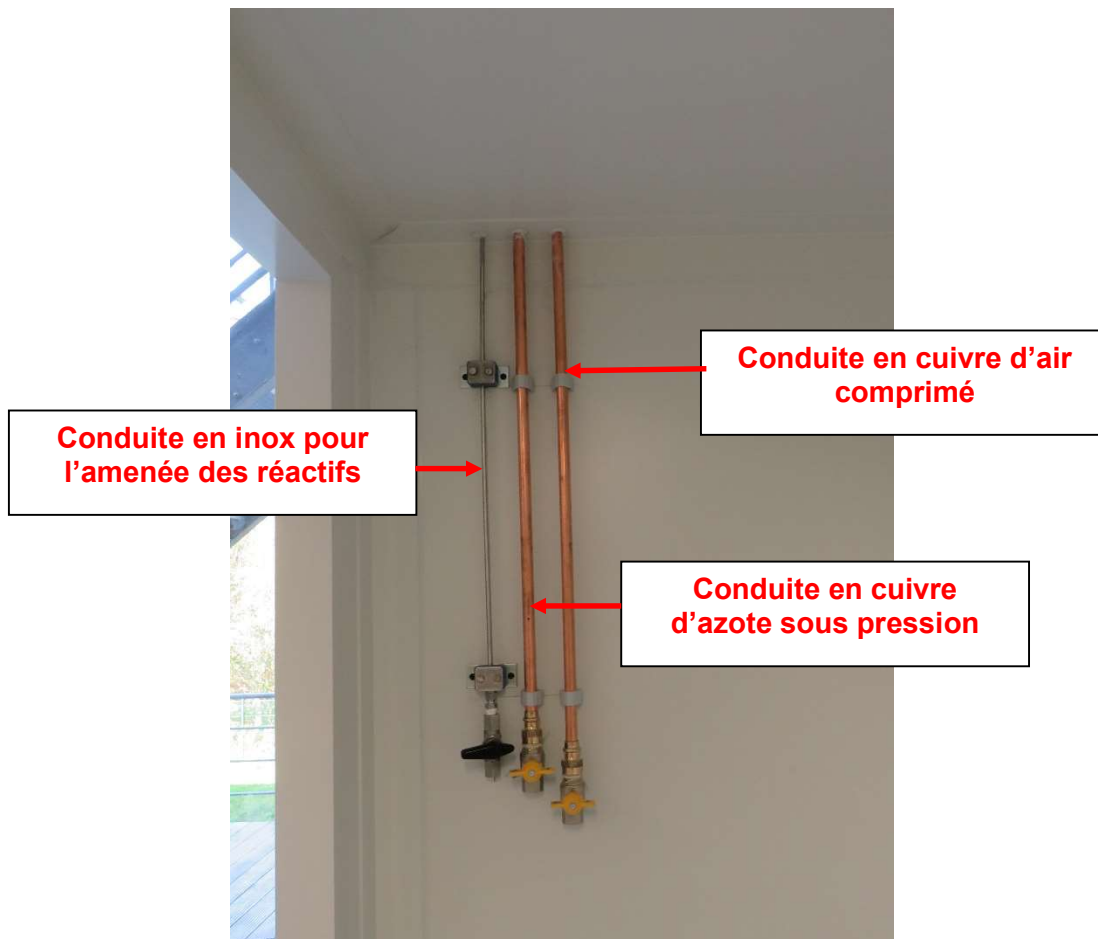
Les canalisations en inox sont reliées à des fûts de chaque solvant situés au sous-sol du bâtiment. La circulation du fluide dans la canalisation est assurée par une mise sous pression à l'azote.

On retrouve donc dans le local de stockage du sous-sol non seulement les fûts de réactifs (d'une contenance de 200 litres chacun) mais également des bouteilles d'azote liquide sous pression reliées à des détendeurs permettant la mise sous pression des fûts de fluide et l'amenée des solvants vers les différents laboratoires

Une fois le synthétiseur en feu, les solvants, propulsés par un gaz sous pression ont donc continué à se déverser et à alimenter le foyer. La fusion rapide des flexibles et des pompes doseuses a conduit à une alimentation en continu du foyer par un jet de carburant sous pression, ce qui explique le bruit relaté par les différents intervenants dans leurs rapports.

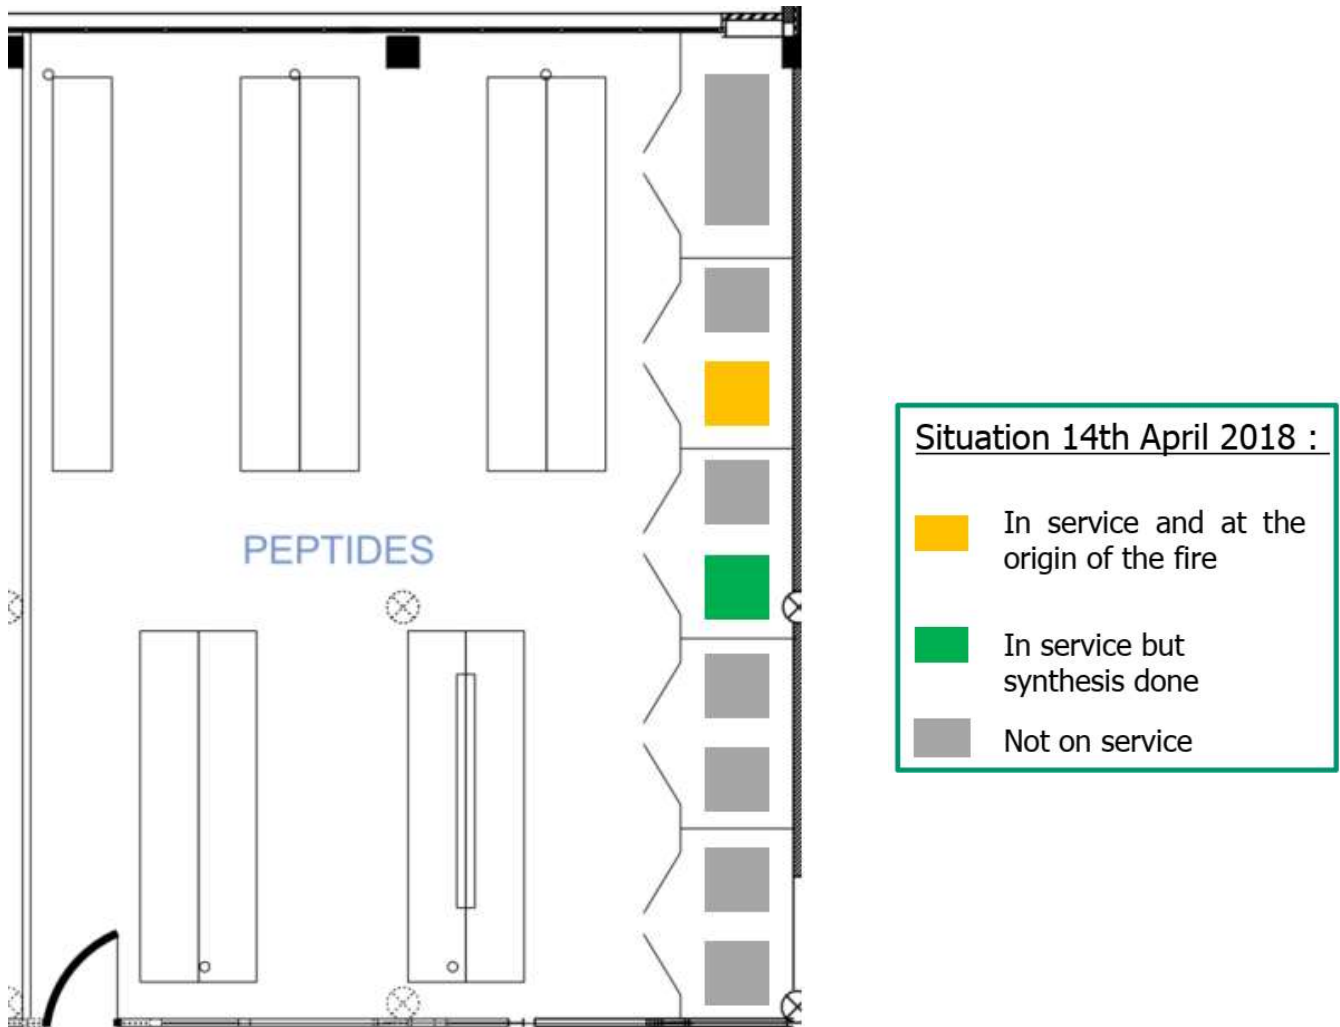
Statut des unités de production du laboratoire impacté par le feu le jour du sinistre

Un point important à noter, qui a permis d'éviter que le sinistre ne soit plus important, est le fait qu'au moment des faits, un seul synthétiseur était en fonction.

Comme on le voit sur le schéma ci-dessus, si le process avait été en cours sur d'autres synthétiseur, un effet domino eut été à craindre avec une alimentation potentielle en combustible plus importante et donc un sinistre encore plus conséquent.

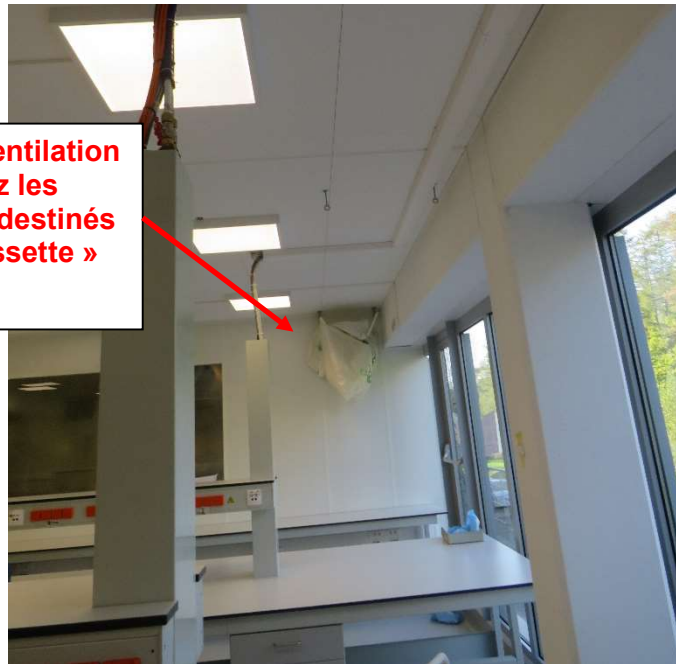
**Vue de l'entrée de la ventilation dans le labo. Notez les crochets de suspen-
tion destinés à accueillir la « chaussette »
synthétique**

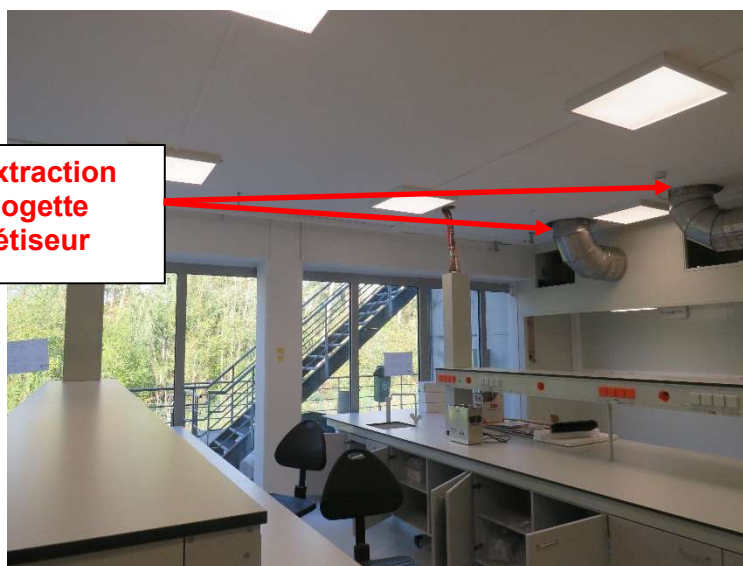
Le flux des fumées issues de l'incendie qui a traversé les gaines d'extraction a atteint une température importante puisque plusieurs de ces gaines ont été détruites et les groupes s'y rapportant ont été grièvement endommagés.

Vue des gaines d'extraction reliées à chaque logette abritant un synthétiseur

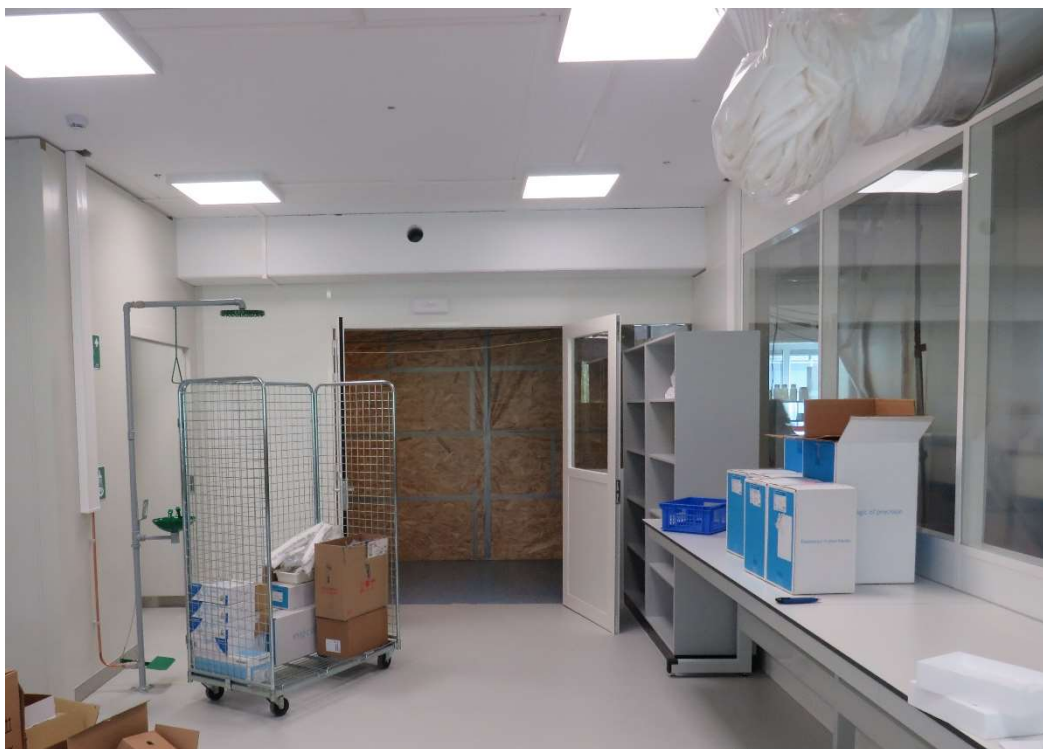
Une partie des fumées a pu se répandre dans le couloir car les vitres de la porte du laboratoire en feu se sont brisées à cause de la chaleur.

Vue de la double porte du laboratoire en feu. Les vitres de celles-ci ont éclaté. A noter sur la droite, les doubles vitres de séparation des labos voisins qui elles, se sont maintenues.

Les vitres composant la paroi du labo voisin n'ont, fort heureusement, pas subi le même sort ce qui a évité une propagation des fumées par cette voie.

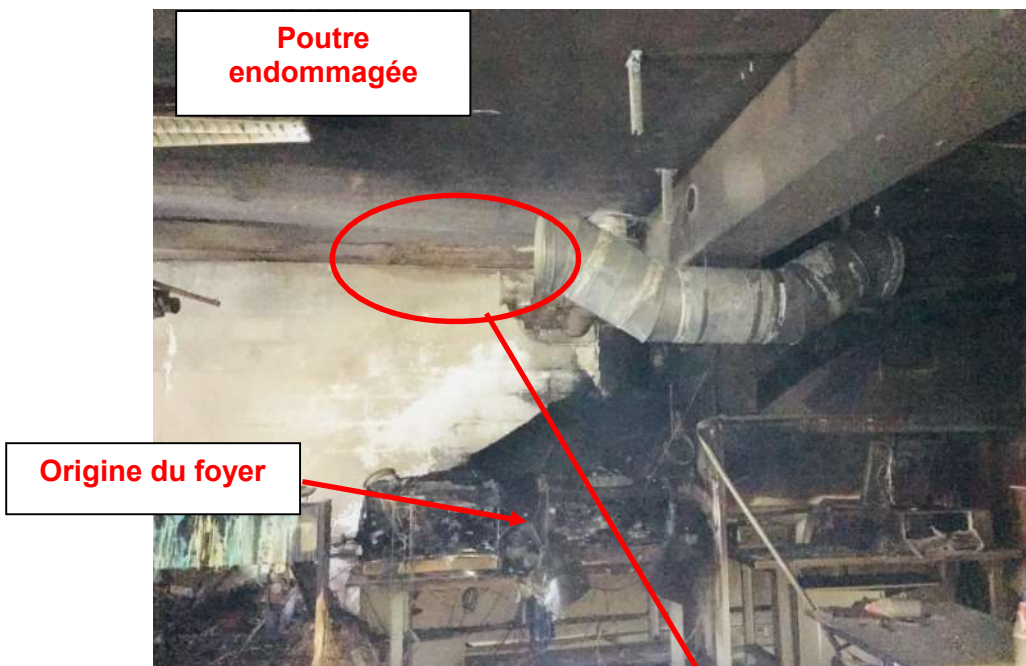
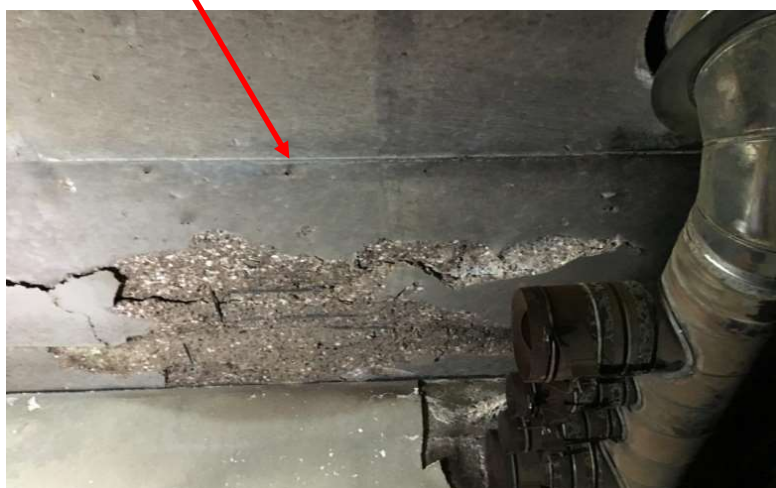
C'est cependant la poutre qui est endommagée fortement pour une raison très simple : elle était juste au-dessus du foyer. Hors, celui-ci de par la nature de son alimentation tant en combustible qu'en comburant a constitué une sorte de gigantesque « chalumeau » atteignant une température largement supérieure à ce qu'on rencontre dans un incendie « normal ». Ce fait est corroboré par le bulletin relatif du gradé de l'équipe d'attaque de Liège qui décrit une chaleur insoutenable. On est ici donc face à un phénomène qui peut presque s'apparenter à une attaque à la lance thermique.

Il s'ensuit que la chaleur traverse très rapidement l'enrobage des armatures métalliques pour atteindre celles-ci et les réchauffer. Ce réchauffement brutal conduit à une dilatation différenciée des matériaux béton et acier et à un éclatement de l'enrobage, ce qui a pour effet d'exposer encore plus les armatures au flux thermique. La conséquence est une perte de capacité portante de la poutre qui peut générer des désordres dans la structure et donc des mouvements. Le béton ne tolérant que très peu de mouvements, ce sont ces derniers qui expliquent les fissures rencontrées dans la chape de compression à l'étage supérieur.

L'équipe d'attaque du poste de Liège a probablement permis de limiter les dégâts car, ceci est inscrit dans le rapport du gradé de cette équipe, elle a concentré une partie de son action à refroidir le plafond de béton, ce qui a permis de limiter la montée en température du béton et des armatures et donc l'aggravation du problème

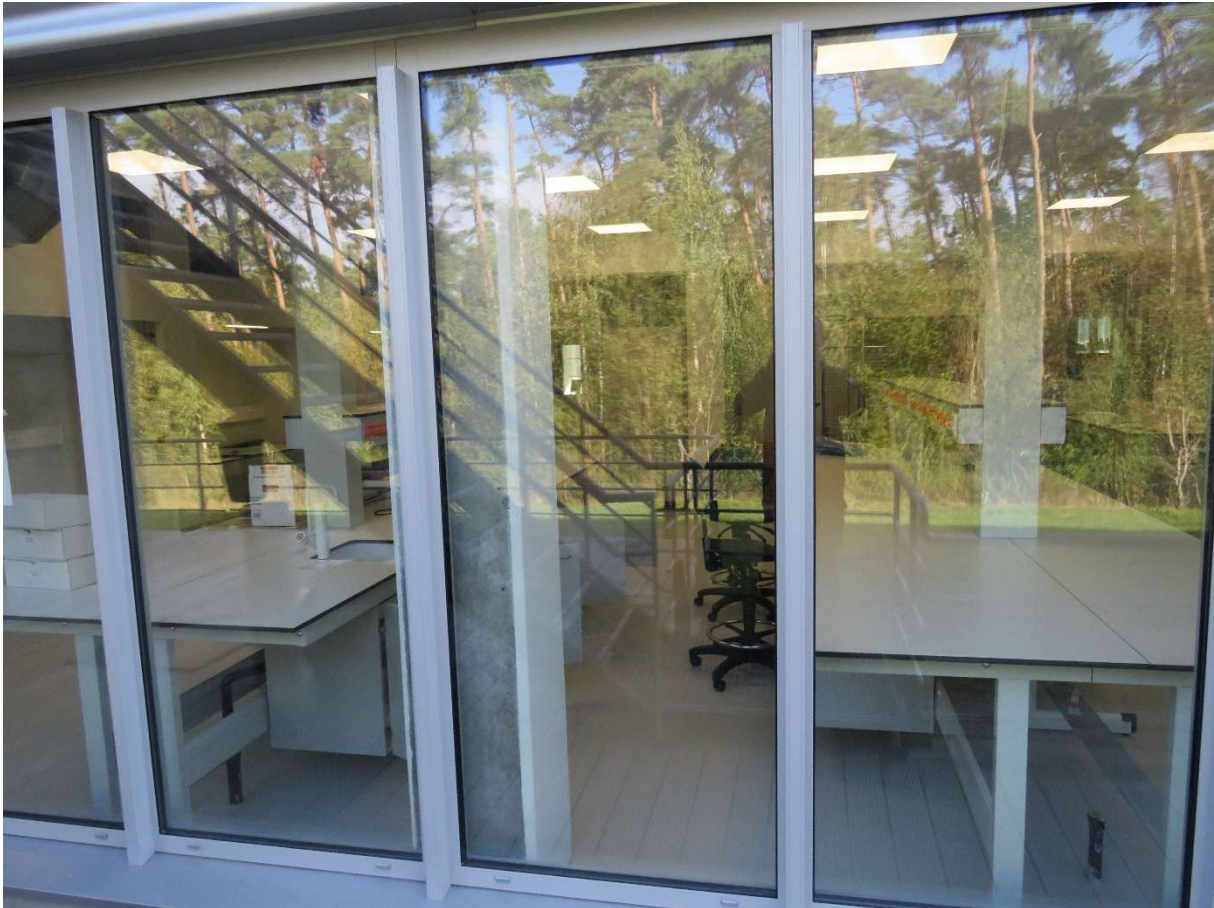
Le gradé de l'équipe de Liège a effectué, en compagnie de l'officier, une reconnaissance externe du bâtiment. Cette reconnaissance leur a permis de localiser rapidement (moins de deux minutes) une vitre plus chaude partiellement fissurée et noircie.

C'est donc cette vitre que le gradé va, après avoir fait mettre en place ses moyens hydrauliques, décider de briser pour tomber immédiatement sur le foyer et l'attaquer.

Vue de la vitre brisée par l'équipe d'attaque de Liège donnant sur le labo en feu

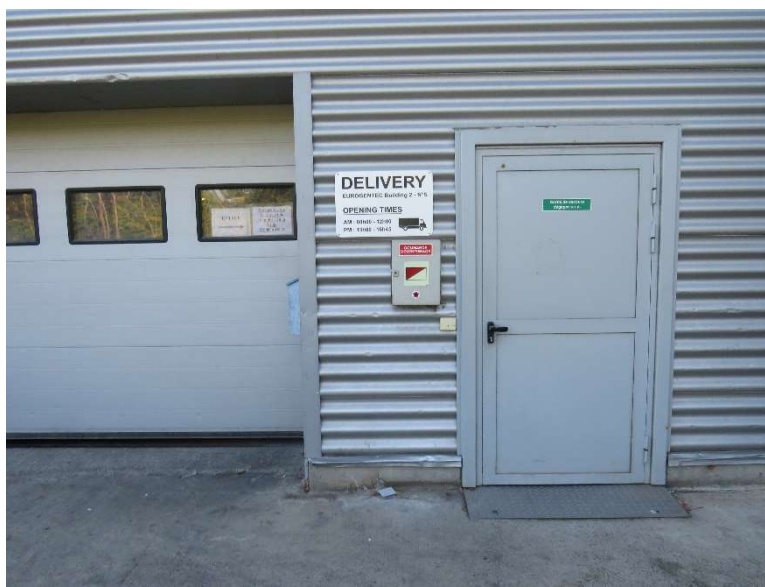
L'utilisation de cette ventilation s'avérer cependant peu efficace car son emploi nécessite la remise en route des énergies mais également parce qu'elle a été partiellement endommagée.

Commande de l'installation de désenfumage située au rez de chaussée en façade delta

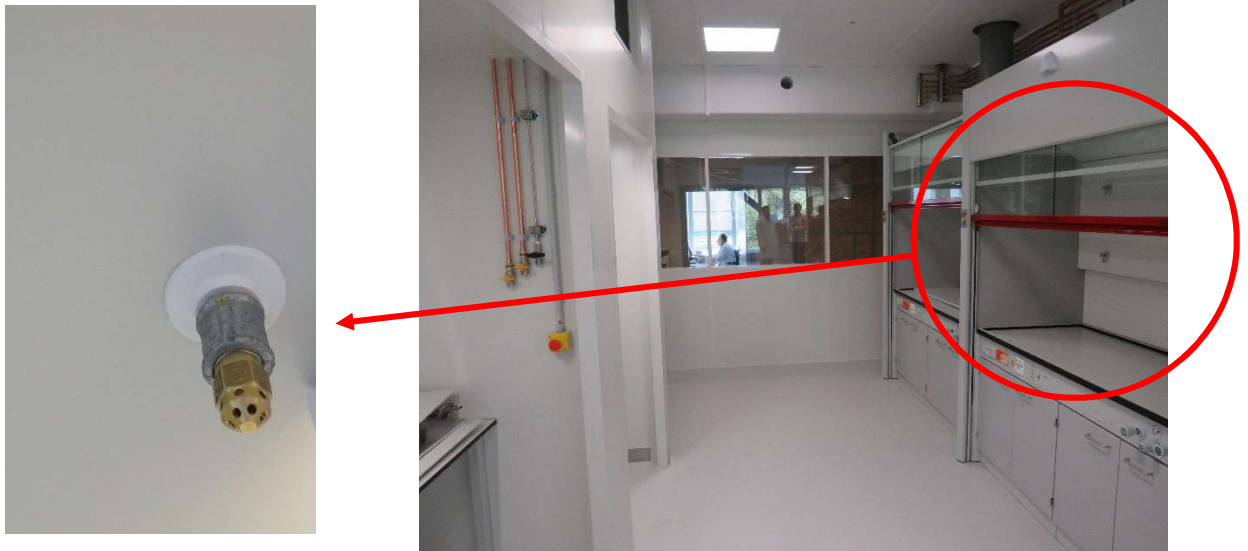
En termes de prévention, au vu des risques présentés par l'activité, pourquoi des mesures de protection spécifiques n'ont-elles pas été prévues au niveau des labos ?

eut put être recommandé, de même que des rideaux automatiques isolants les paillasse de laboratoire sur lequel se trouvent les synthétiseurs.

Suite à l'incident, l'exploitant a décidé d'équiper les paillasse du labo de rideaux anti-feu et de sprinklages automatiques
