## RETEX Intervention quai des ardennes 17/06/2015

Le 17 juin 2015, les pompiers de l'IILE ont été requis à Liège pour un important feu de détritrus dans un immeuble à l'abandon quai des Ardennes n° 4.

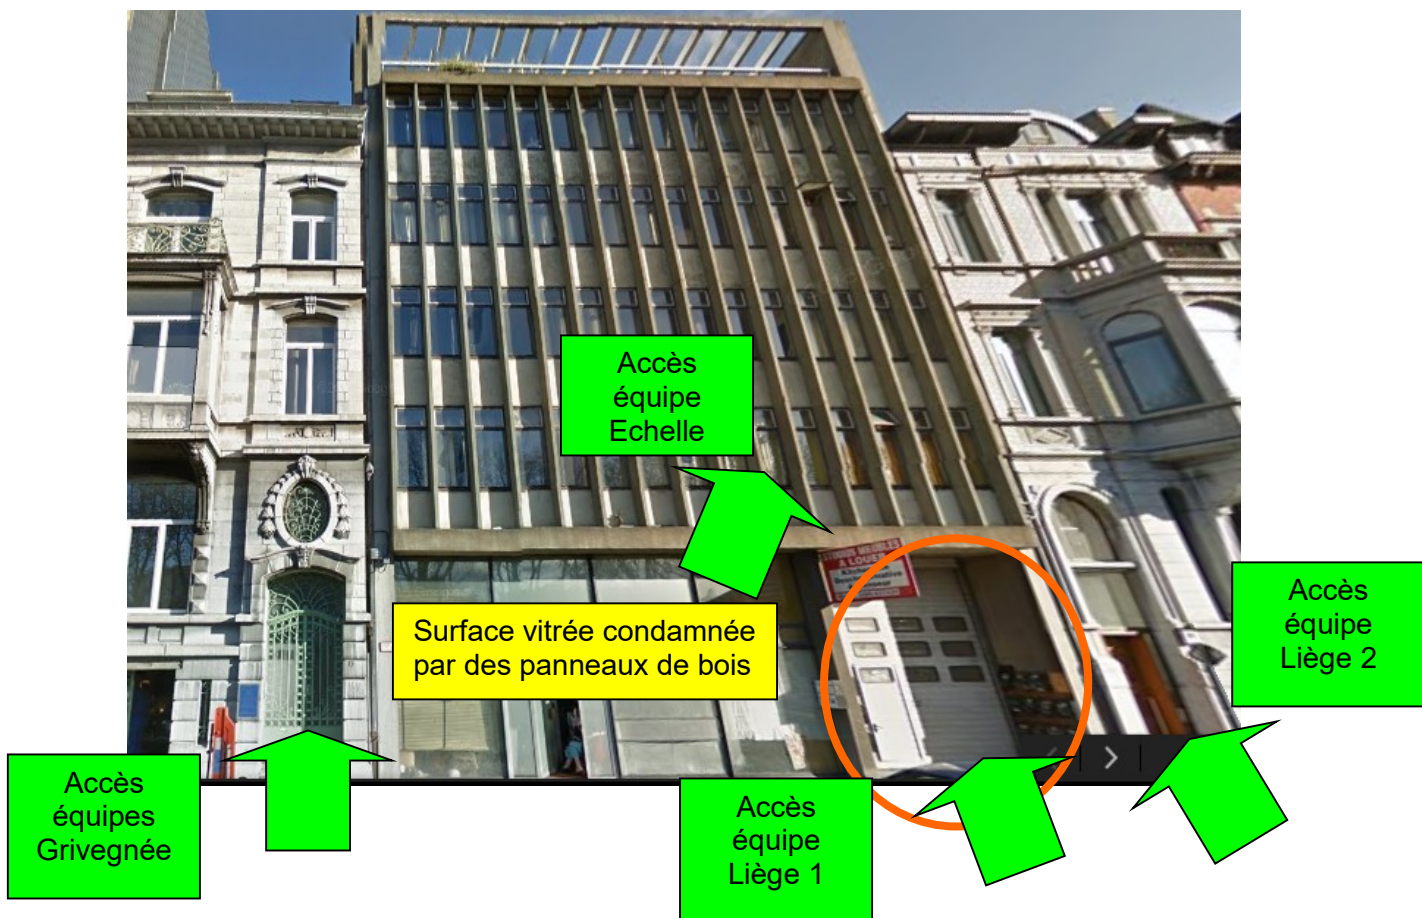
### 4.1. Vue suivant alpha

On l'a vu dans le déroulement des opérations, la première équipe d'attaque de la pompe de Liège attaque directement le foyer par la porte de garage. Les pompiers ne peuvent pénétrer dans le bâtiment car le stockage est trop compact.

Les équipes de Grivegnée (2 lances de 45 en manœuvre) pénètrent par le n°2 et réalisent l'attaque du foyer en charly via bravo. Ils se retrouvent en position surplombant le foyer du hangar arrière.

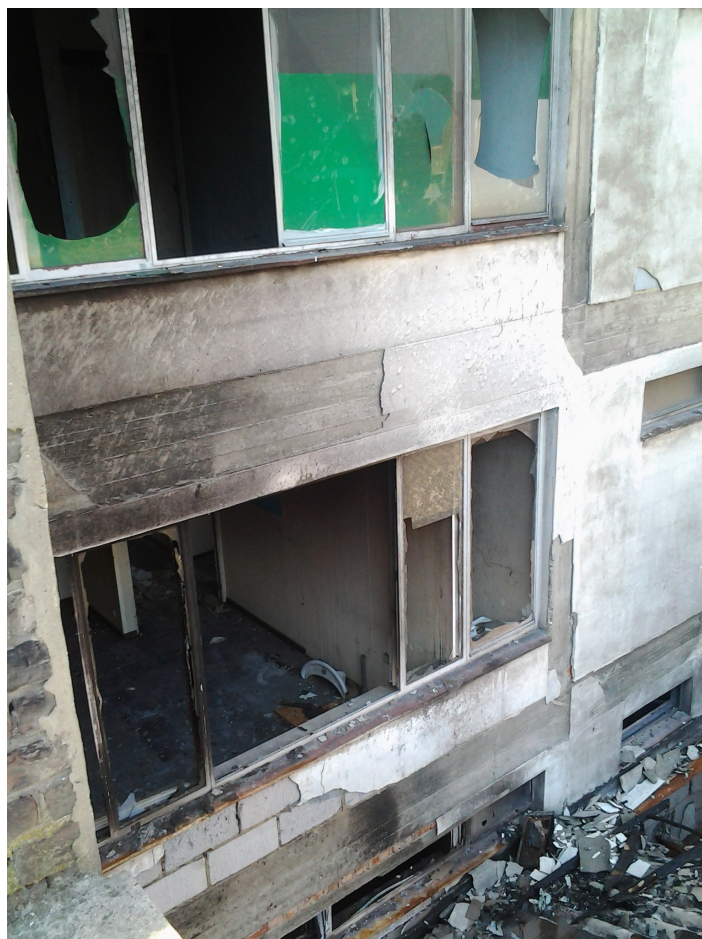
Cette photo montre la fenêtre de l'appartement du premier étage où un foyer s'était déclaré, probablement par convection, suite à la montée des fumées provenant du hangar.

On remarque d'ailleurs que le cimentage recouvrant la maçonnerie a partiellement sauté.

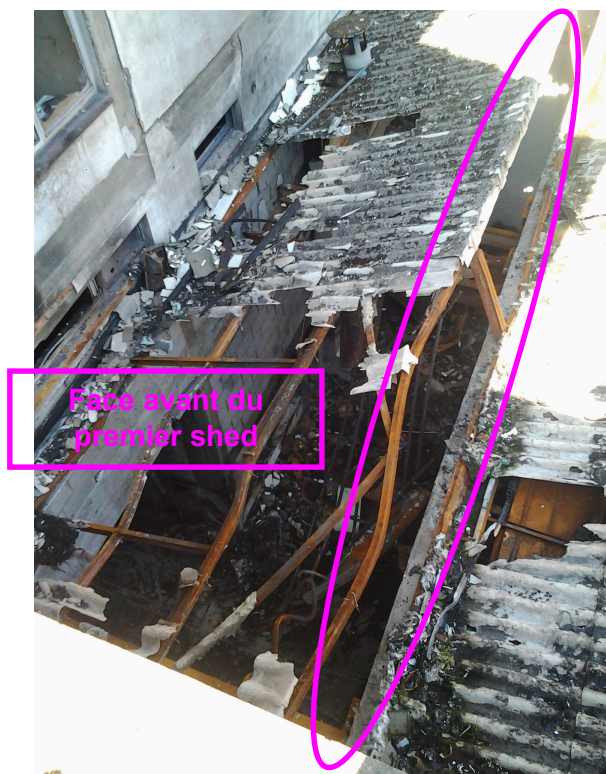
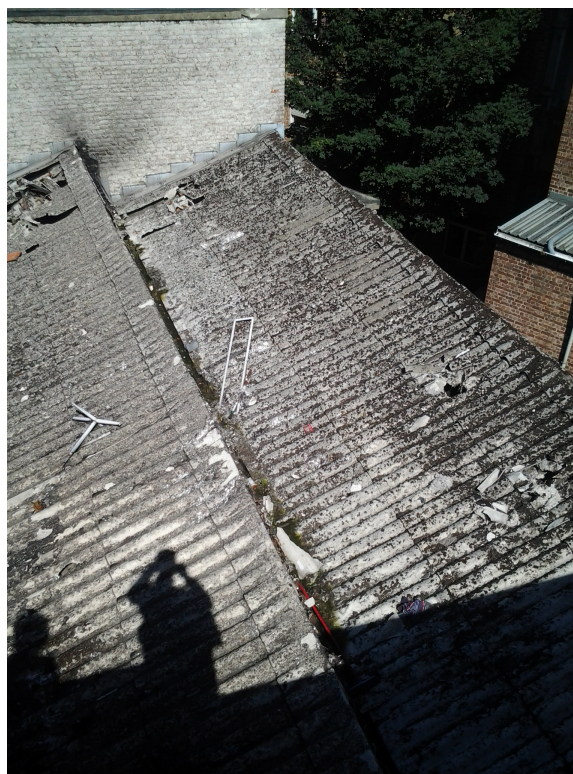
Sur ces deux images, on remarque le détail de la toiture du hangar à l'arrière de l'immeuble.

Les plaques de couverture en fibro-ciment ont éclaté sous l'effet de la chaleur. La structure métallique s'est légèrement déformée.

En fait, la chaleur n'est pas restée longtemps emprisonnée car très rapidement, les faces avant du shed, en polycarbonate, ont fondu, ouvrant trois orifices de sortie béants pour les fumées. L'éclatement des plaques de couverture a complété la création de ce gigantesque exutoire.

On remarque également que c'est bien dans le garage que le foyer principal devait se trouver car le premier shed a subi le flux thermique le plus important. Les deux autres sheds sont restés quasiment intacts.

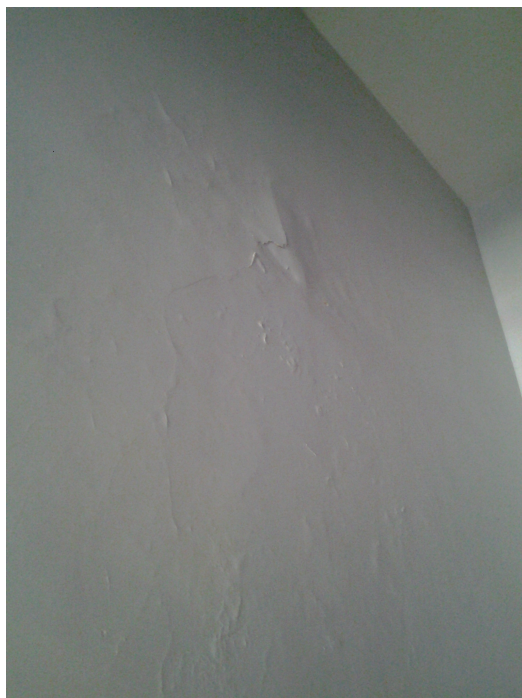
Preuve supplémentaire s'il en était besoin de la violence du sinistre, cette photo du mur mitoyen de l'habitation mitoyenne par la droite (accès delta). La dilatation à la chaleur puis la remise en place de la maçonnerie lors du refroidissement ont laissés des stigmates visibles dans l'enduit de parement.

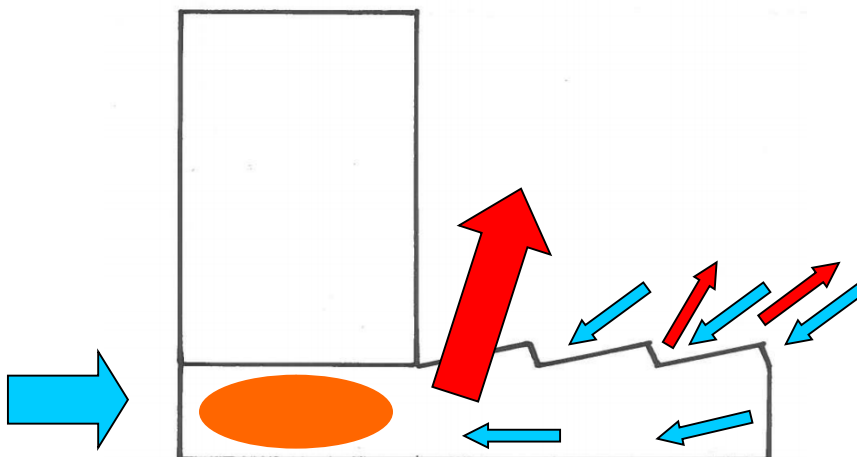
Nous sommes donc devant un feu limité par le comburant => la charge calorifique très compacte a du mal à trouver l'air nécessaire à sa combustion. L'ouverture en façade alpha (porte de garage) couplée aux ouvertures dans la toiture arrière (éclatement et fusion des éléments de couverture) ont généré un courant aéraulique permettant l'alimentation du foyer en air.

La seule admission d'air possible pour le foyer sont la porte de garage et les différents interstices du bâtiment lui-même (joints de portes, fenêtres, ...) lui donnant accès à l'air des volumes adjacents.

Le rejet des gaz de combustion ne pose quant à lui pas de problème puisque le foyer peut rejeter, via les orifices de la toiture du hangar, ses gaz vers l'extérieur.

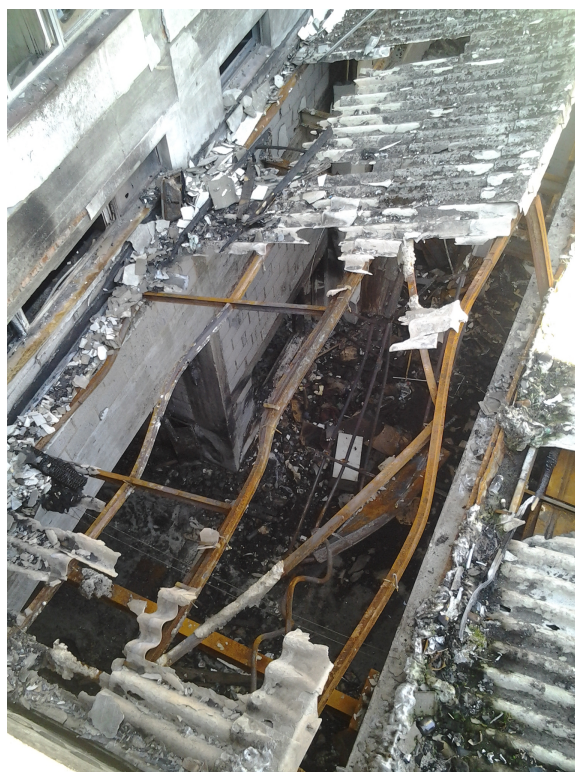
Comme on l'a vu sur les photos ci-dessus, malgré la violence du foyer, les structures ont bien résisté.

En effet, hormis la structure métallique du premier shed du hangar, tant la structure béton que le reste de la structure du hangar ont bien résisté.

Dans le garage, la température n'a pas pu monter énormément car le foyer était limité en comburant.

Dans le hangar, le fait que la toiture du premier shed soit percée a concentré le flux thermique des gaz de combustion vers celle-ci, épargnant par là même les autres éléments.
