RETEX Intervention rue de la banque, Seraing 12/08/2015

1. Introduction

Le 12 août 2015, les pompiers de l'IILE ont été requis à Seraing pour un important feu de bâtiments situé rue de la banque n°23.

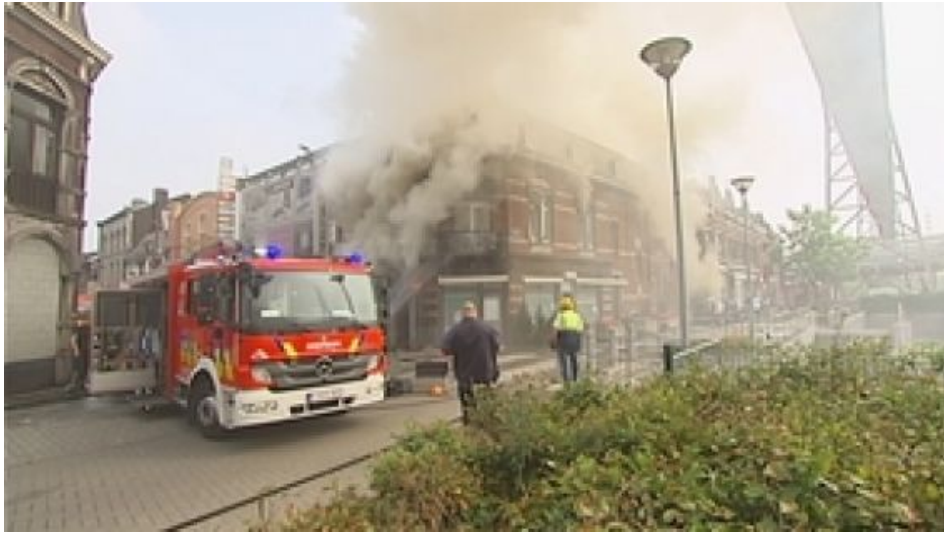
Photo prise à l'arrivée sur place de la pompe de Grâce-Hollogne. On remarque l'important dégagement de fumée en façade alpha mais également par l'accès delta. On note aussi la couleur des fumées signe clair d'un feu fortement sous-ventilé.

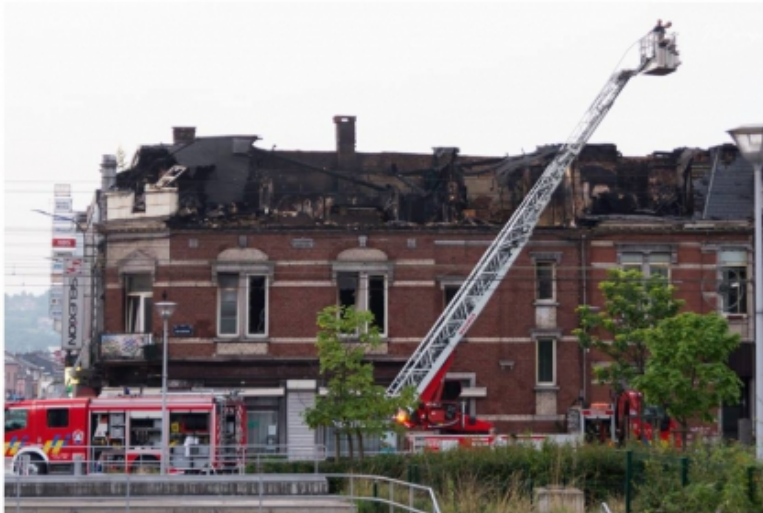
Malgré la stratégie adoptée par les intervenants, le feu ne se développera jamais pleinement. Par contre, les fumées se propageront dans les bâtiments de la rue Goffart encerclés par l'incendie. Elles dégèneront en feu de toiture de l'ensemble des bâtiments concernés. L'étage sous-toiture sera grandement endommagé et un effondrement partiel sera même observé

Sur cette photo on constate bien que les toitures des bâtiments enclavés ont intégralement brûlés

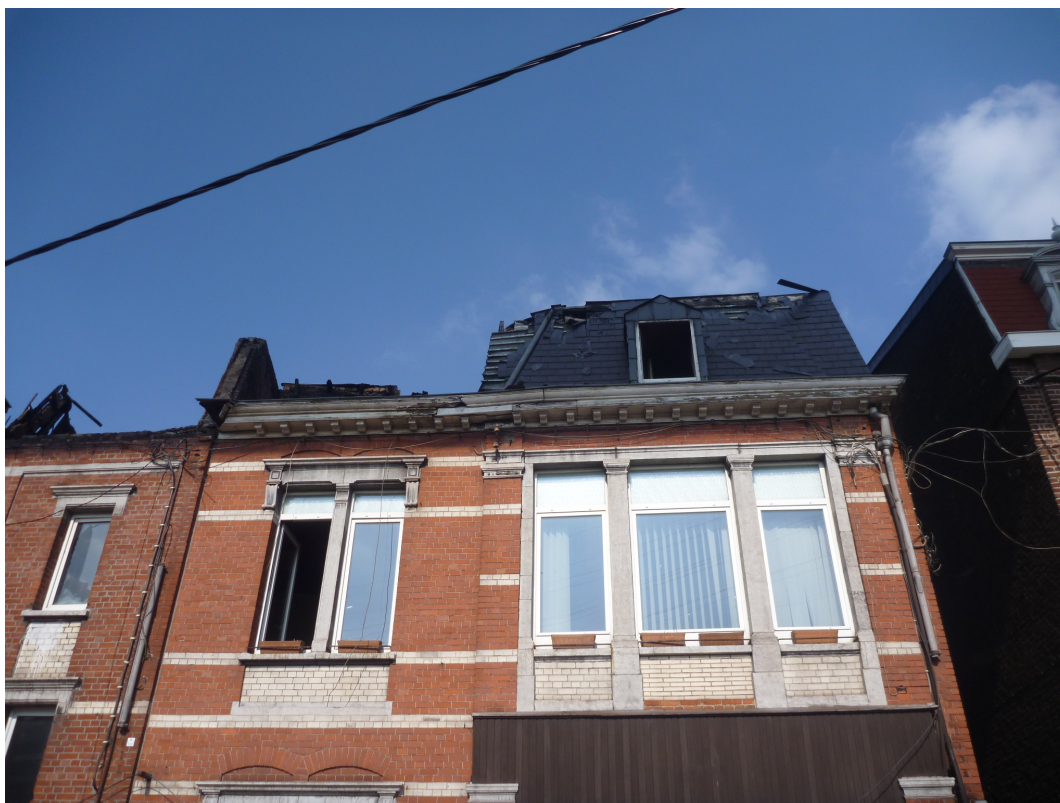
La surpression qui a dû s'installer dans le bâtiment à cause de la chaleur explique en partie que les fumées se soient immiscées dans les toitures et les premiers étages des bâtiments encerclés par le feu. En effet, l'augmentation de température a clairement favorisé ce fait. La structure ancienne, peuplée de nombreuses fissures et interstices a fait le reste. L'impossibilité de placer un dispositif défensif dans ces bâtiments n'a pas permis de combattre cette propagation par les fumées.

Vue des toitures depuis la rue Goffart. A droite, le passage en façade delta

Cependant, on l'a vu dans l'analyse du feu, la propagation à ces bâtiments s'est probablement réalisée par la pénétration sournoise des gaz de pyrolyse et de combustion chauds à travers les interstices de la structure. Une mise en surpression de ces volumes à l'aide d'une ventilation défensive aurait peut être permis d'éviter cela.

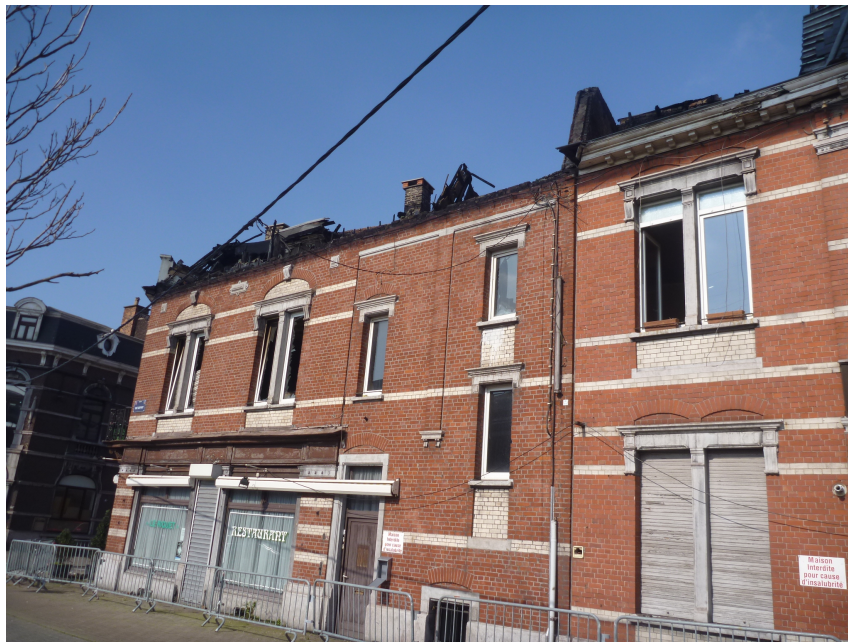
Vue de la façade delta et des toitures endommagées
