## RETEX Intervention Zeeman, Flémalle 26/04/2018

## 1. Introduction

Le 26 avril 2018, les pompiers de l'IILE ont été requis à Flémalle, rue de la fabrique, pour un incendie d'un magasin textile de la chaîne Zeeman complètement embrasé.

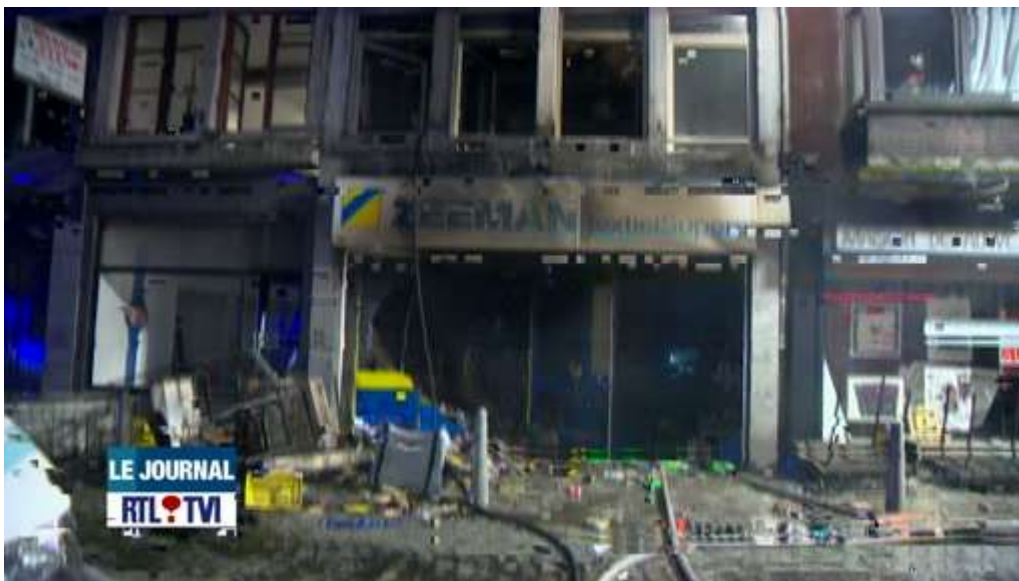
*Le Zeeman de la rue saint Gilles à liège après l'incendie*

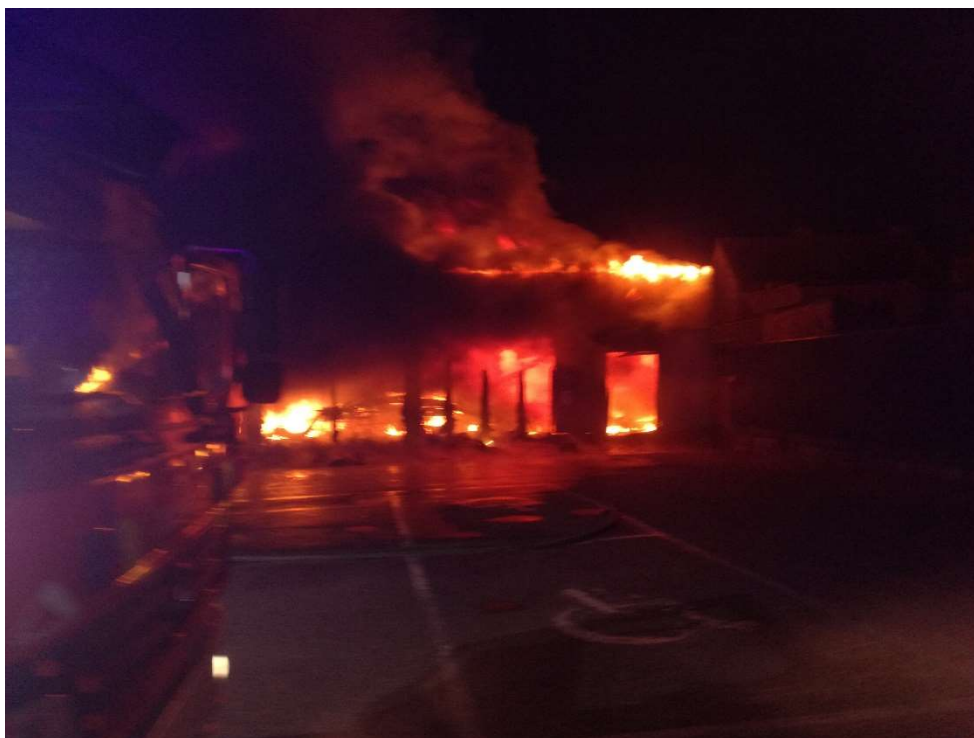
*Vue du sinistre à l'arrivée des premiers intervenants*

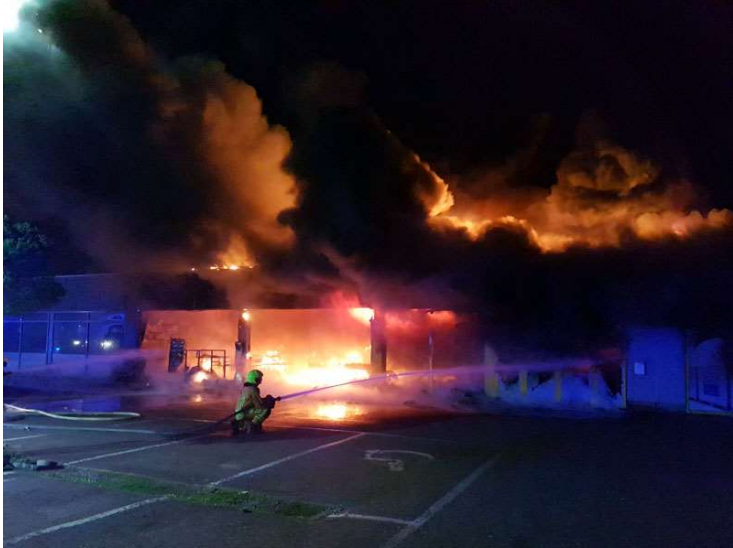
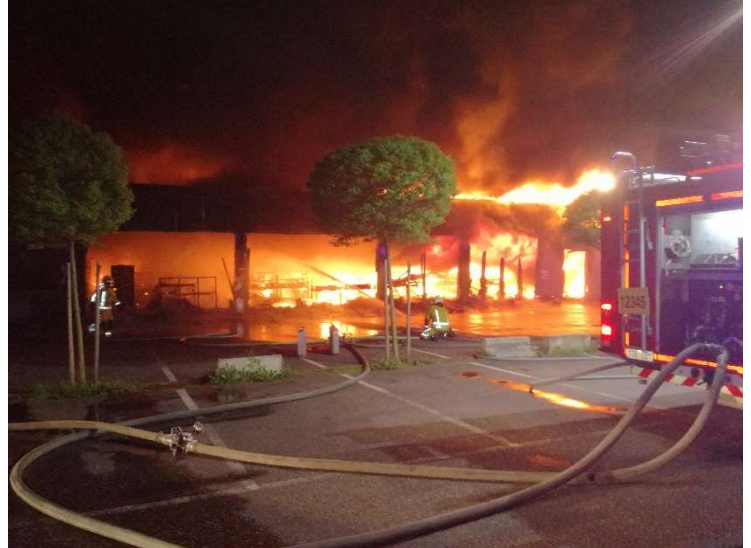
L'incendie du Zeeman est pleinement développé à l'arrivée des secours. Ceci est bien visible sur les photos ci-après

Même si sur la photo de gauche, on remarque sur la droite du zeeman que certaines vitrines sont encore en place et que dans cette partie, le feu est partiellement sous-ventilé, la pénétration dans le volume n'est plus possible.

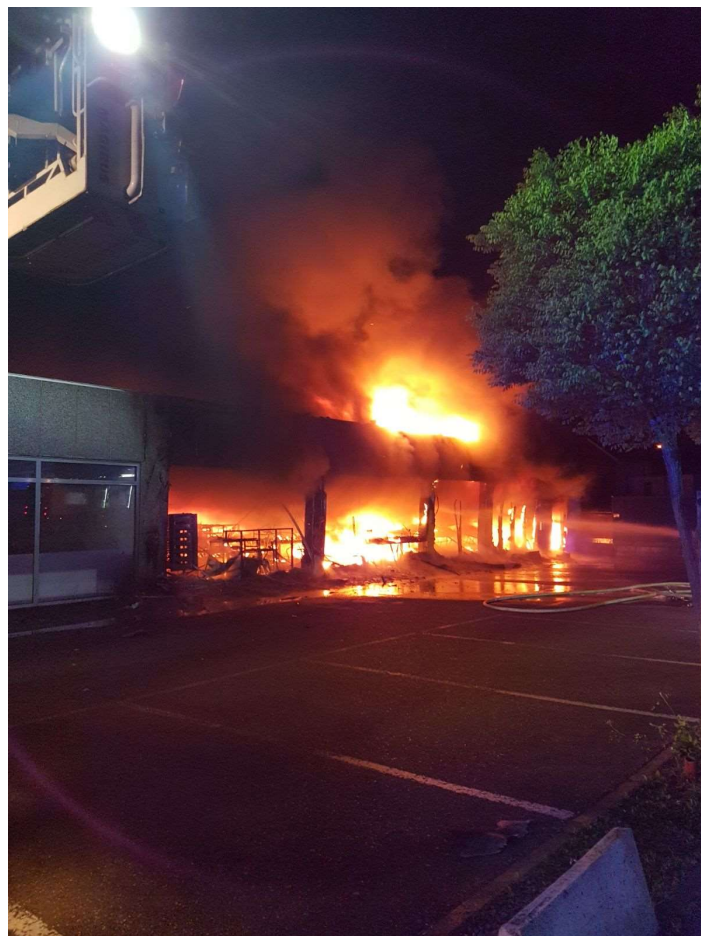
*Sur cette image, on distingue bien le restaurant chinois toujours intact*

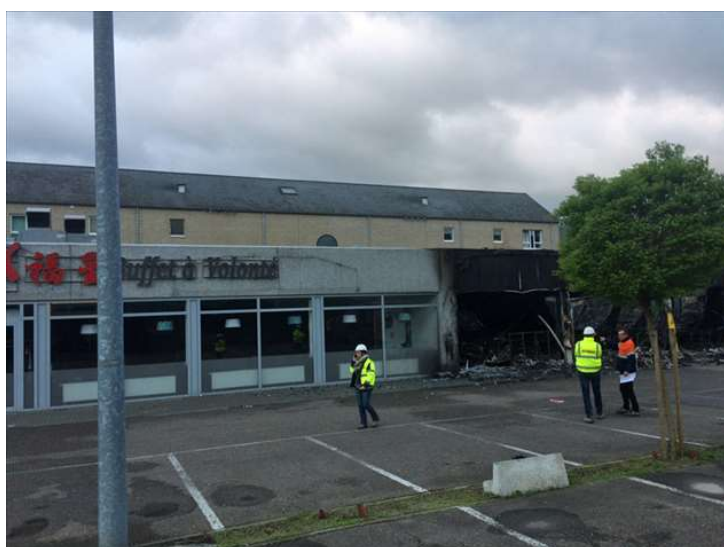
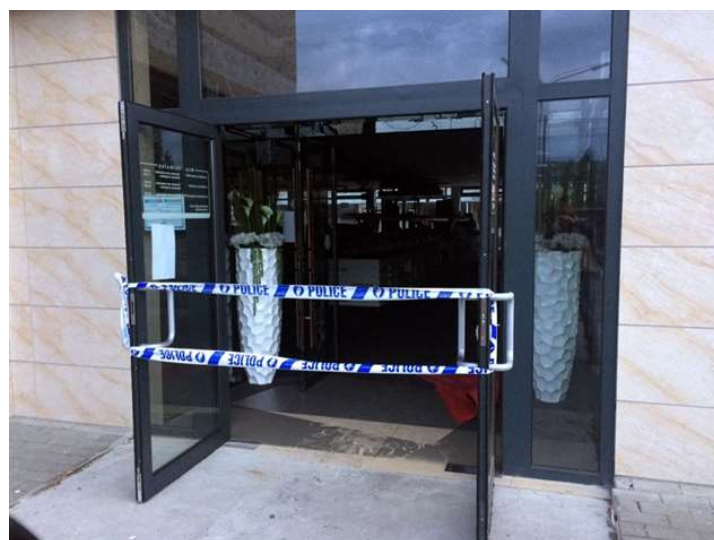
*Sur cette photo prise dans la matinée qui a suivi le sinistre, on constate que le restaurant a été préservé*

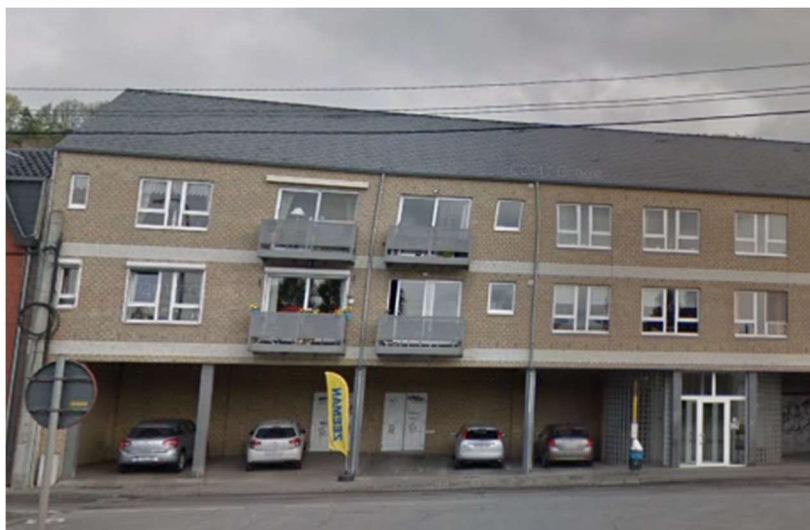
Par contre, cette transmission de chaleur est plus problématique pour le bâtiment situé en charly et qui surplombe partiellement le Zeeman.

Dans ce cas, la chaleur pose un problème de stabilité des planchers du niveau situé au premier étage.

L'étanchéité de ces niveaux n'étant plus garantie, l'origine des fumées s'étant propagées dans ce bâtiment et ayant mené aux nombreux sauvetages est en partie à chercher à cet endroit.

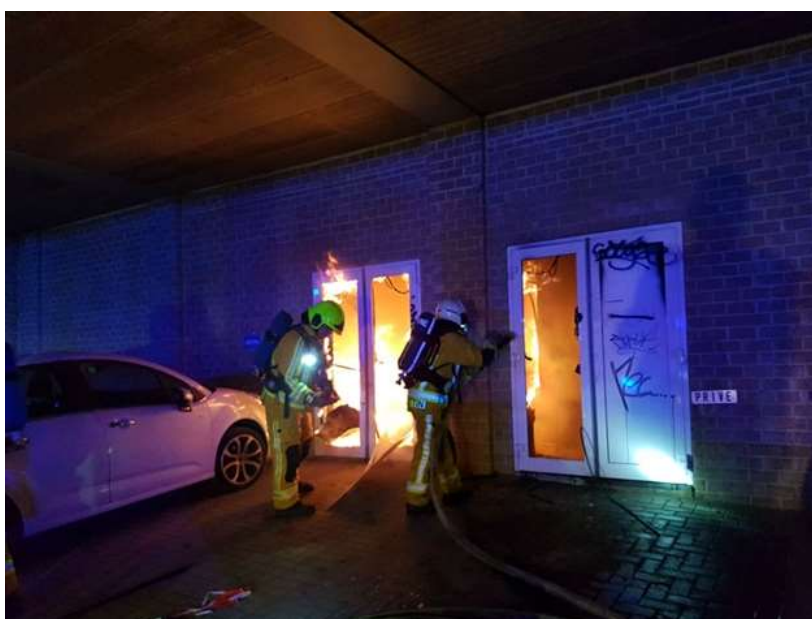
La violence du foyer est visible sur cette photo prise en façade charly, lorsqu'une équipe force les portes pour une reconnaissance.

On note que le foyer est déjà pleinement développé. On remarque également que la structure du plafond est faite de hourdis précontraints posés sur une structure de type « colonne-poutre » en acier.

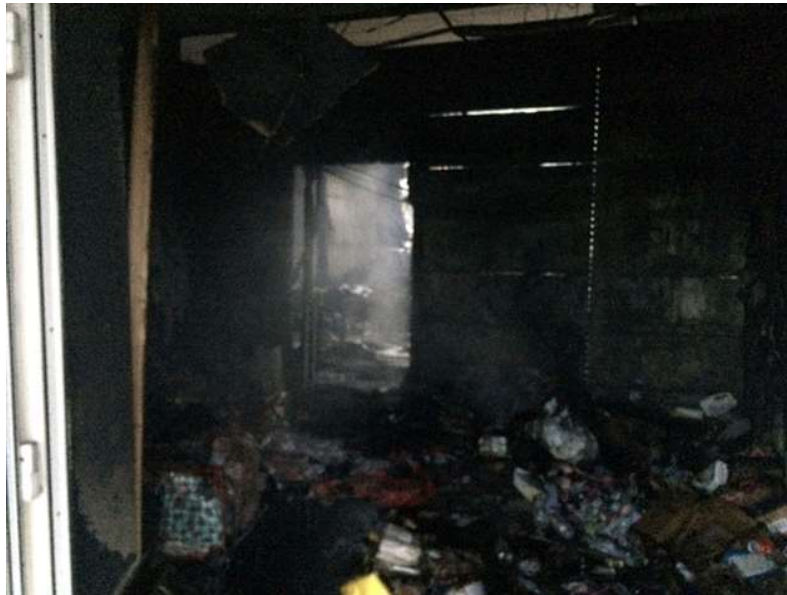
*Vue de la réserve située sous l'immeuble de logement après l'incendie*

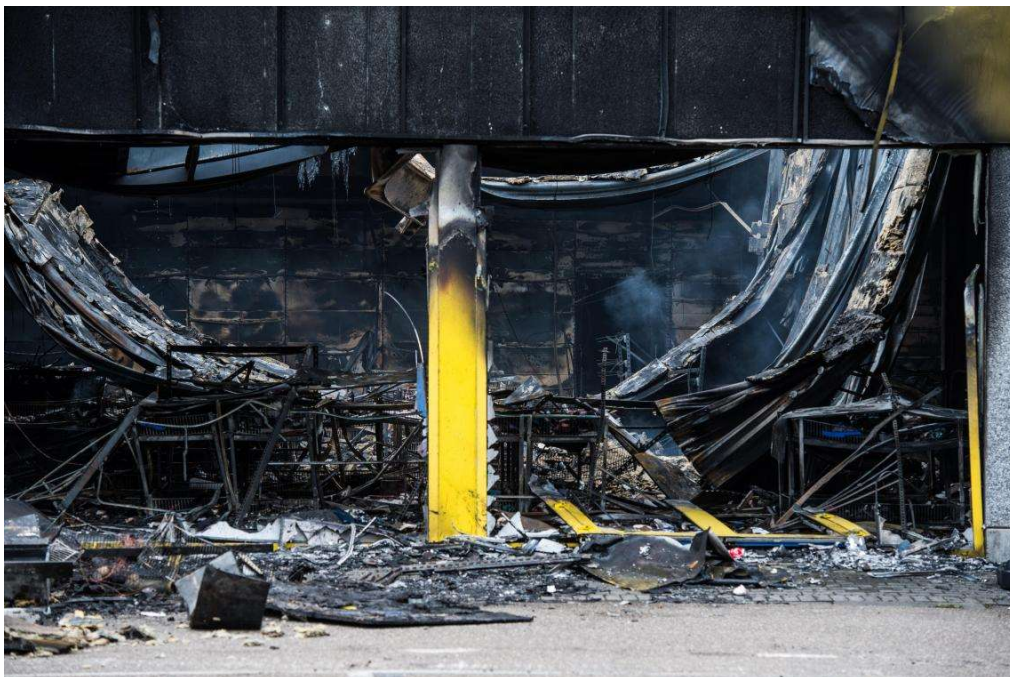
Cette croissance a trouvé son paroxysme avec l'effondrement partiel de la toiture qui a permis la mise en place d'un courant de convection, lequel a conduit au plein développement du foyer à son potentiel maximal.

*Les ruines du Zeeman. On remarque bien sur cette photo l'affaissement de la structure métallique de la toiture.*

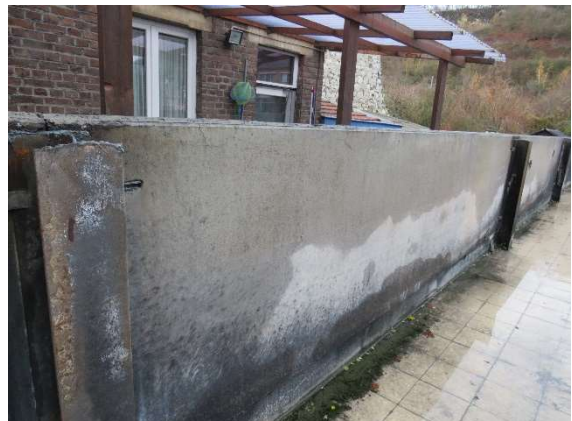
- D'une part, la séparation entre les deux volumes était assurée par un mur plein de béton. Le bâtiment est en effet une structure métallique dont les murs sont constitués d'éléments de béton préfabriqués semblables à ceux sur la photo ci-dessous (qui sont ceux du mur de séparation en delta)

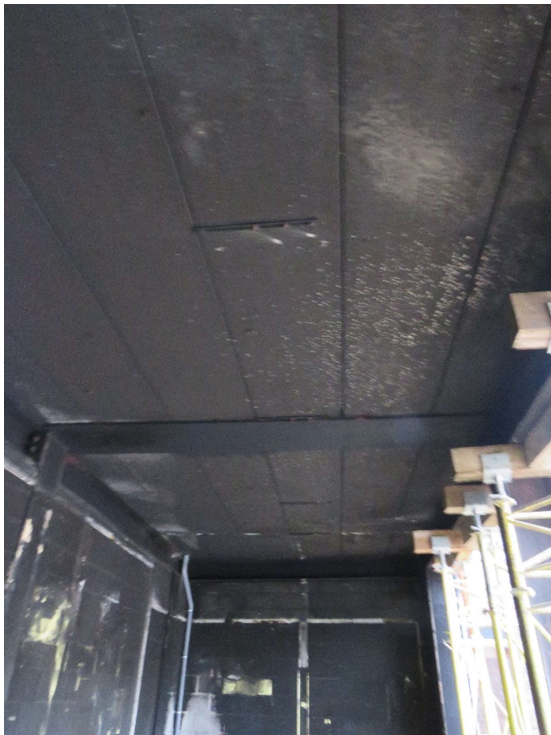
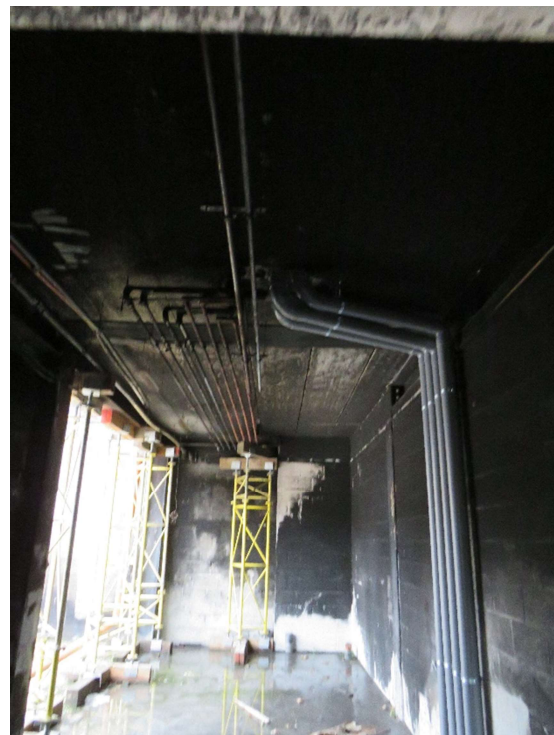
On remarque que les hourdis et les poutres métalliques qui soutenaient l'ensemble n'ont que très peu souffert.

Pendant l'incendie, les appartements aux étages ont subis de légers désordres structurels dus à la dilatation de la structure métallique. Ceux-ci se sont manifestés par des fissures.

Lors de la démolition du magasin, réalisée directement après la fin des opérations d'extinction, des moyens d'étaie ont été mis en place (voir photo ci-dessus).

A la demande d'un expert en stabilité, ces moyens ont été complétés par des sondes permettant de mesurer l'évolution des fissures dans le temps.

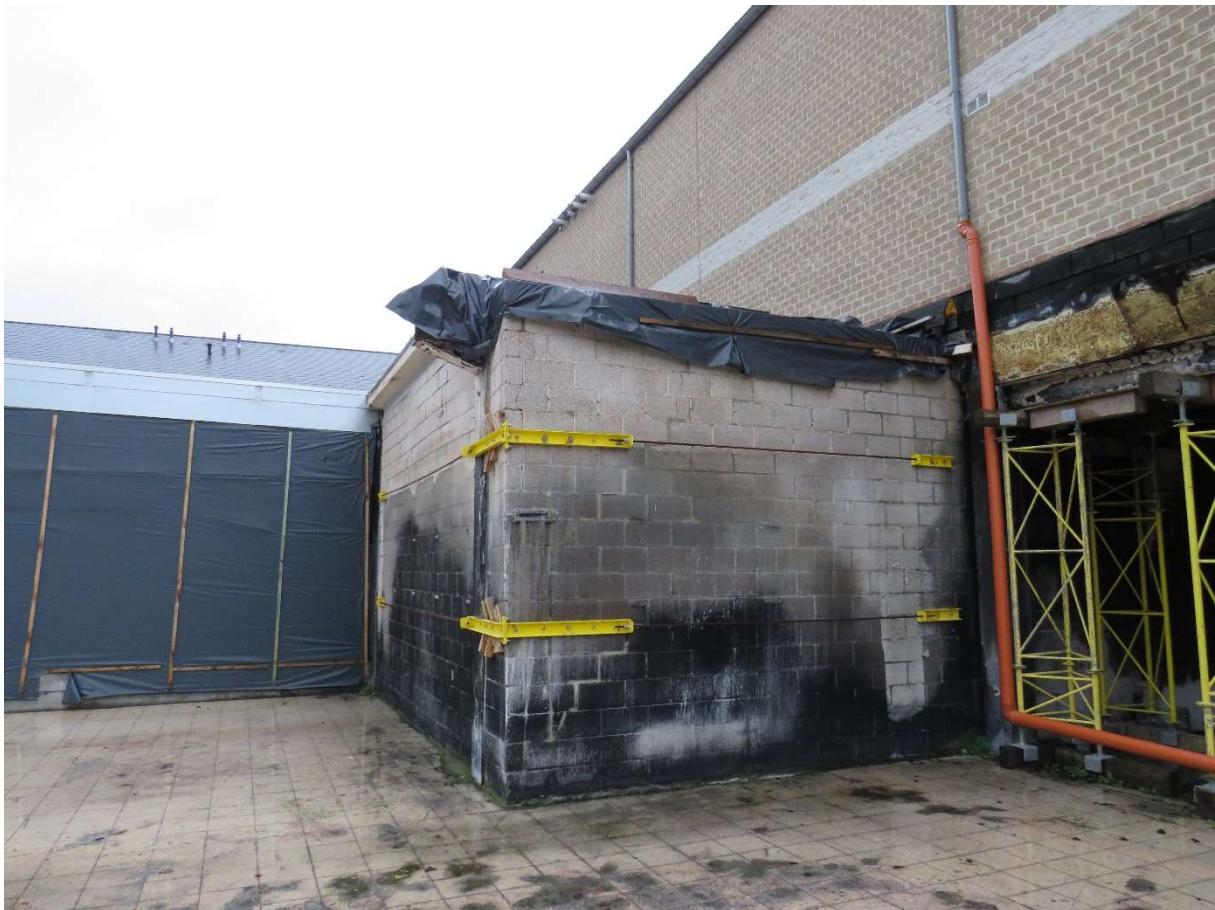
*Vue du mur des « caves » des appartements. Ce volume est inclus dans le volume en feu et a fortement souffert de son exposition à la chaleur*

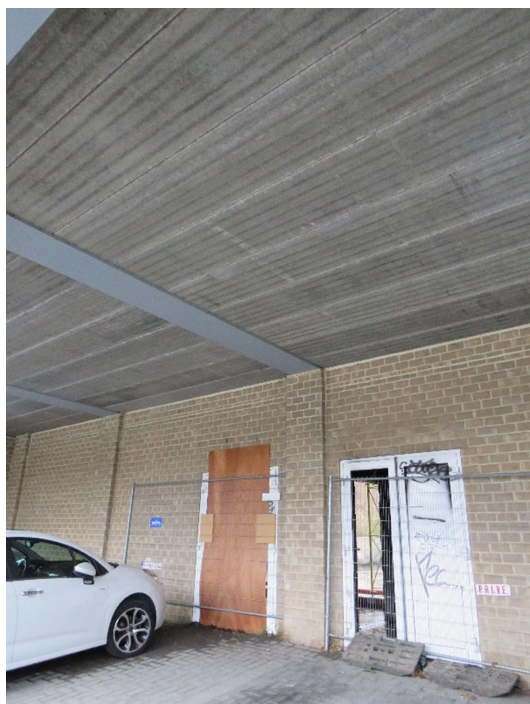
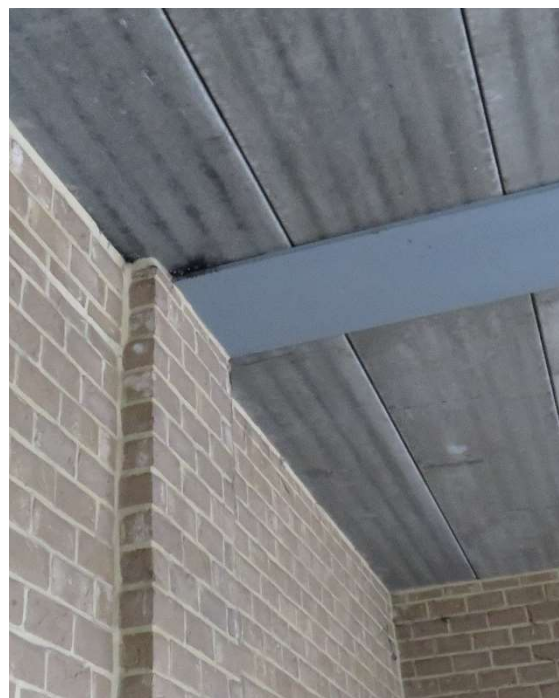
*Vue de l'appentis en façade charly. Les portes sont celles de l'accès à la réserve du Zeeman. On remarque la structure du bâtiment en hourdi béton posés sur structure métallique. Sur la photo de droite, on note à la jonction du mur de brique un point de passage de fumées qui à noircit le béton*

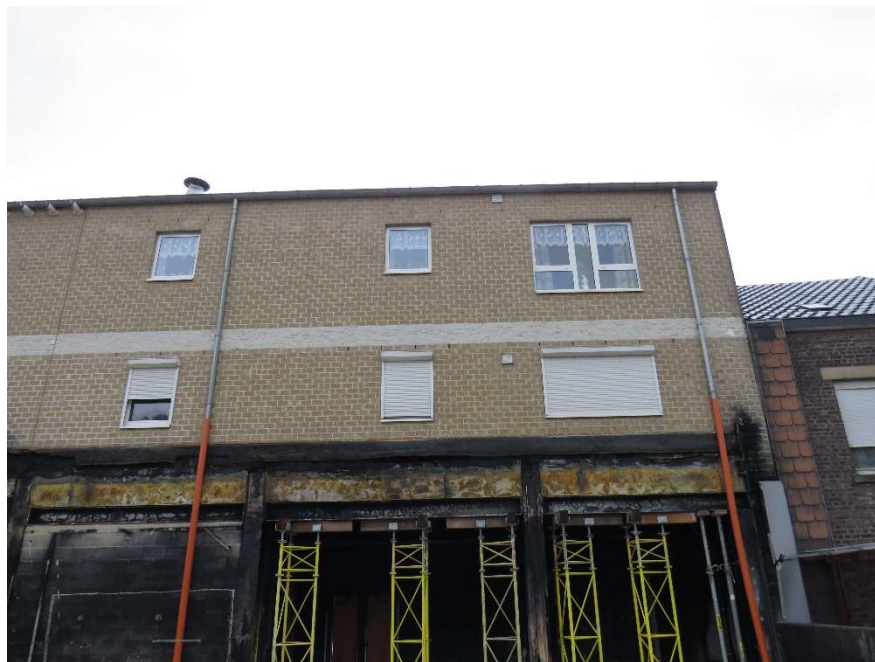
*Vue de la façade alpha des appartements.*

*On remarque que, malgré le flux thermique important qui a dû se dégager du Zeeman, plusieurs éléments facilement fusibles sont restés intacts. C'est le cas notamment des volets, des fenêtres et de la corniche en zinc.*

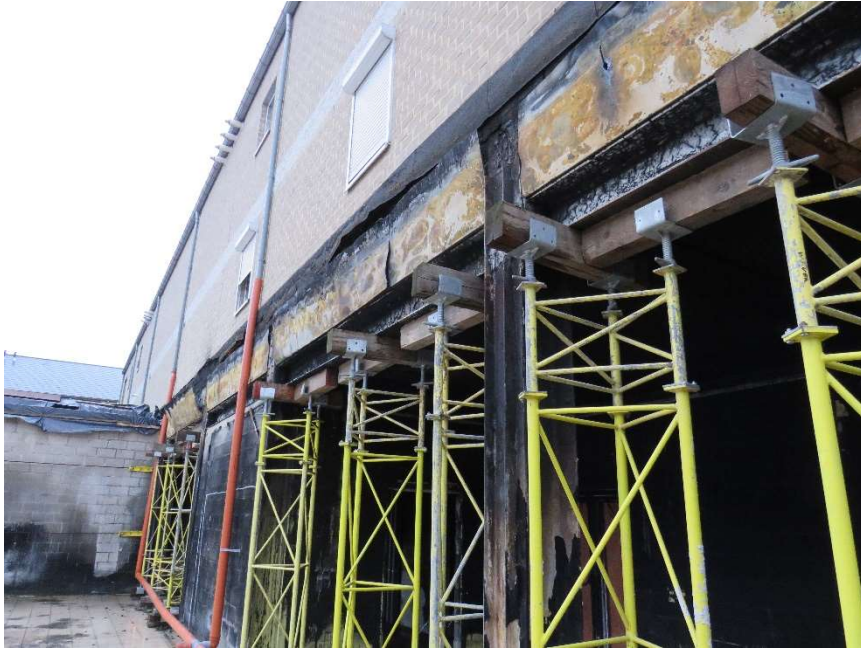
*Cette vue permet de se faire une idée des colonnes métalliques qui soutenaient tant la toiture du Zeeman que l'immeuble à appartements.*

*On remarque aussi que les poutres métalliques de la toiture du Zeeman ont été coupées au chalumeau lors de la démolition du magasin.*
