Woningbrand 24.12.2018
Deerlijkseweg 146 te Waregem

Analyse woningbrand Deerlijkseweg 146, Waregem

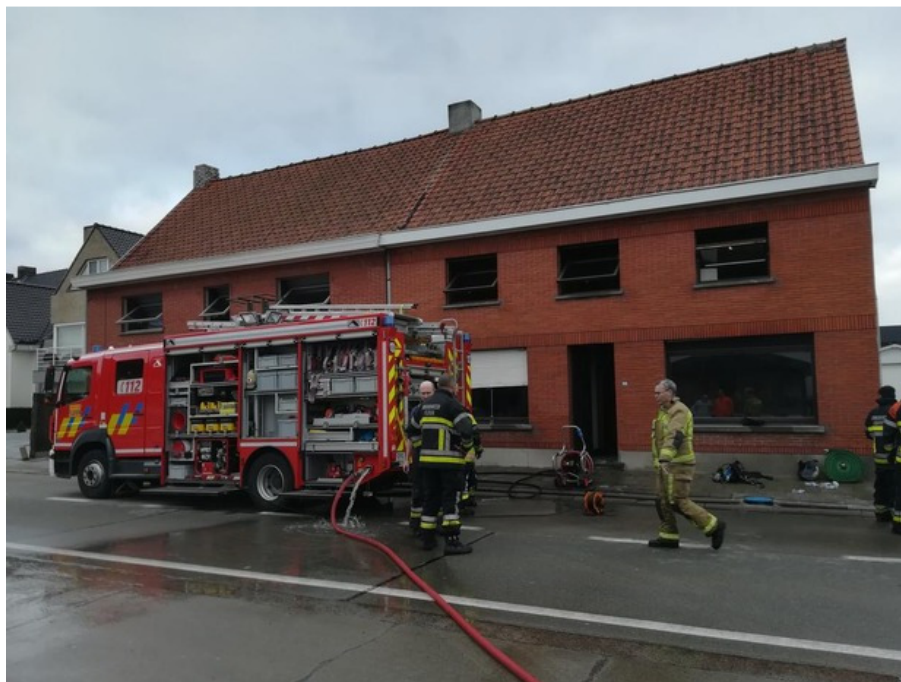
Het betreft een klassieke woning opgetrokken uit baksteen en links aangebouwd. Aan de rechtse kant is een doorgang tot de garage en de achterzijde van het gebouw. De woning dateert uit de jaren zestig van de vorige eeuw en aan de achterzijde is een aanbouw voorzien (één bouwlaag) van een keukenruimte en een aantal opbergruimtes met klassieke dakconstructie. De woning is voorzien van enkelglas en de rolluiken aan de voorzijde waren neer. Het rechtse venster betreft een slaapkamer, links is de woonkamer. Daartussen een centrale inkomhal. De vloerplaat van het eerste verdiep bestaat uit een houten constructie (zie ankers in de achtermuur) , deze is voorzien van een verlaagd plafond in houtlamellen.

De aanbouw beschikt over een venster en deur welke toegang verschaft tot de keuken en leefruimte. Aan de achterzijde heb je tevens een venster van 1,5m op 2m in de woonkamer. In de leefruimte staat een mazoutkachel en klassieke meubelen.

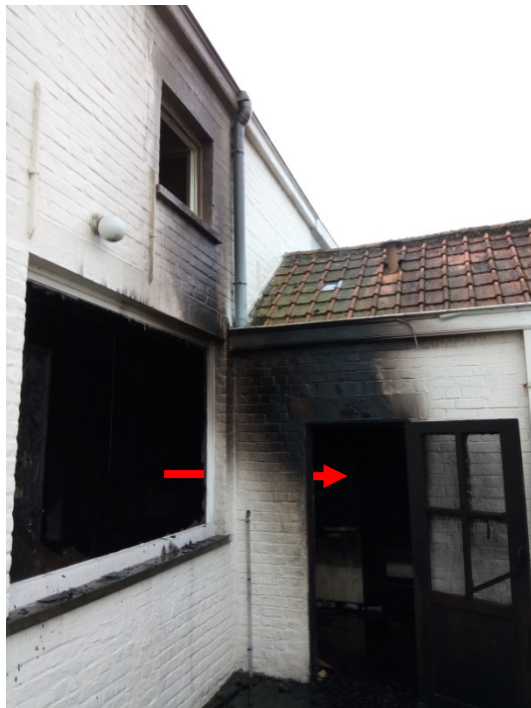
Fig.0

op de plaats van de interventie is aan de straatzijde een lichtgrijze rook te zien met een laminair stromingspatroon. Aan de achterzijde is duidelijk een zwarte rook komende uit een dakvenster van de aanbouw. Deze rook is stuwend en had een goed stijgvormen wat wijst op hoge temperaturen.

Aan de toegangsdeur van de keuken komt de rook uit de kieren links van de deur, aan de barsten in de ruit van de woonkamer is tevens rook waar te nemen.

Bij het openen van de deur (zie deurprocedure) is onmiddellijk een dichte zwarte rook met stuwend karakter te zien. De rooklaag zit ongeveer op 50 cm van de vloer.

Bij aankomst zijn nergens vlammen waar te nemen. Bij het uitvoeren van de deurprocedure zijn vlammen waar te nemen ter hoogte van het plafond komende vanuit de woonkamer (zie pijl fig.0).

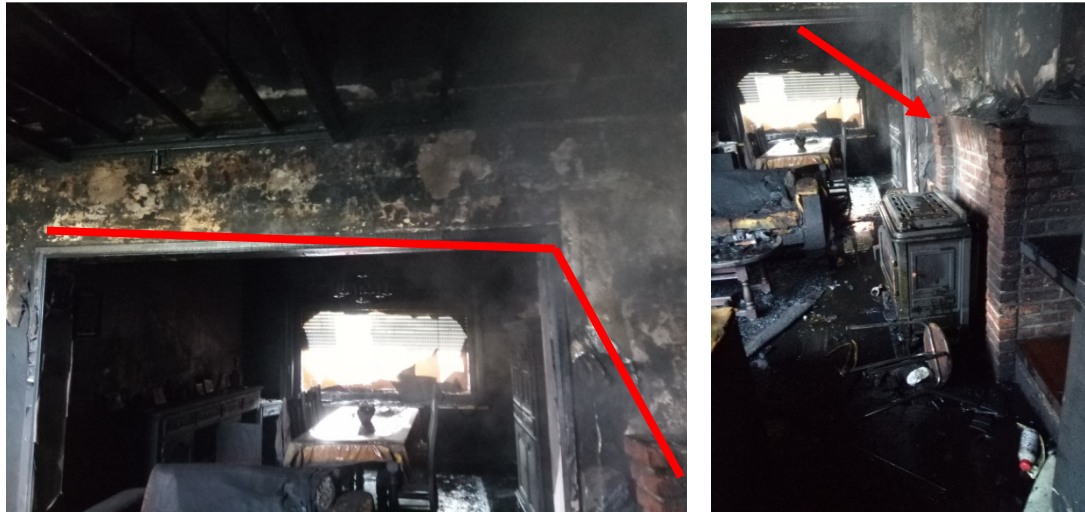
Fig. 1

Met zekerheid is de locatie van het ontstaan van de brand naast de kachel (zie pijl). Hier moet een zetel gestaan hebben, hij was het eerste object welke vuur vat. Ook tijdens het

vorderen wordt hier een smeulend massa vastgesteld. Wanneer we de aftekening zien op de muren (fig.1) kan deze conclusie maar enkel bevestigd worden.

Op de schouw lag een houten tablet, de weg van uitbreiding is te zien in de richting van de keuken en de tegenovergestelde zijde.

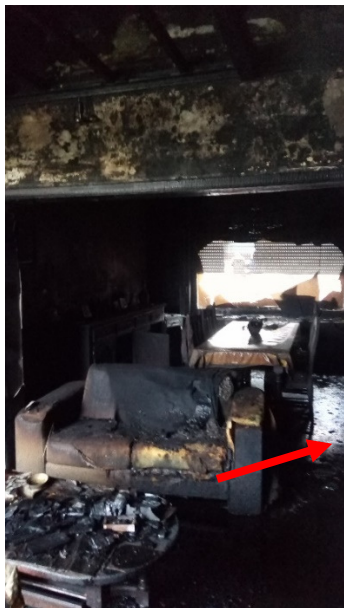
Fig.2

Aan de hand van het patroon en de plaats van verbranding op de sofa (fig.2) kunnen we duidelijk de locatie aanduiden (zie pijl naar eerste object).

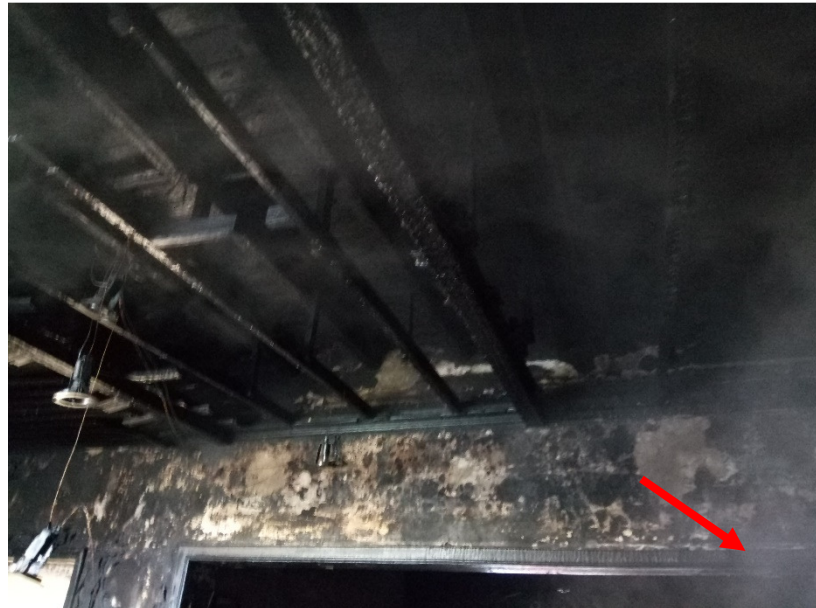
Fig.3

De kamer was voorzien van een verlaagd plafond bestaande uit houtlamellen (fig.4), de metaalprofielen zijn nog zichtbaar op de muur (fig.3), de foto is genomen vanaf de toegangsdeur richting voorzijde. De pijl wijst naar de plaats van het ontstaan van de vuurhaard.

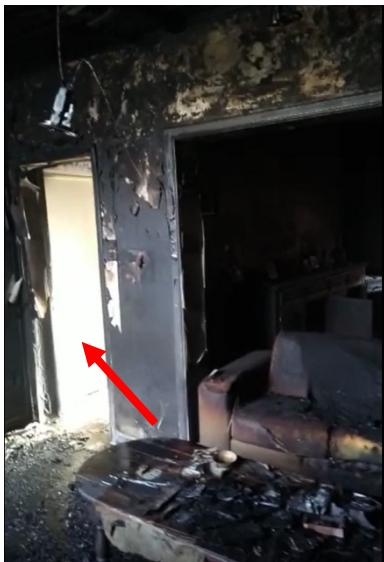
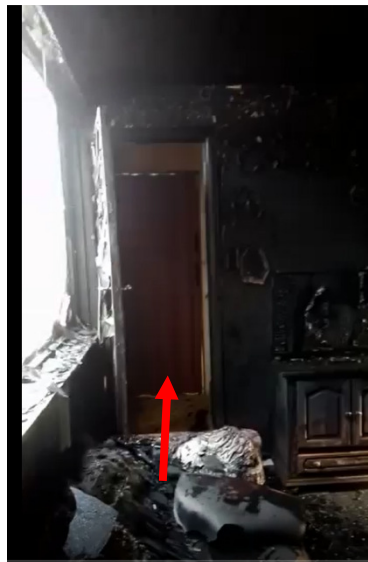
De deuren naar de slaapkamer beneden en de inkomhal waren dicht (fig. 5 en 6), de deur naar de keuken stond open, gezien het slachtoffer gevonden werd achter deze deur kunnen we vermoeden dat het slachtoffer een poging ondernam om te vluchten.

De schade in de inkomhal en slaappleatsen is te verwaarlozen wat wijst op de gesloten deuren.

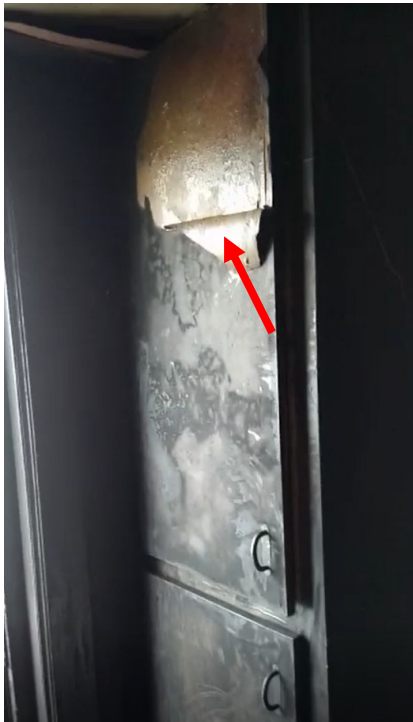
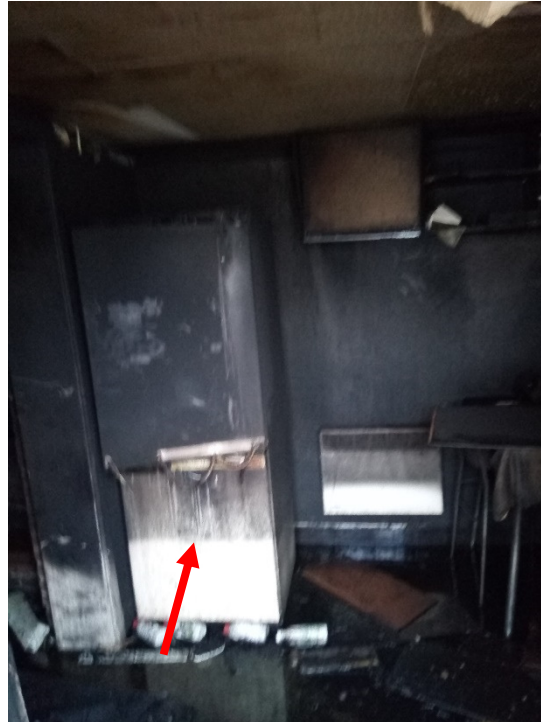
Op de foto's genomen aan de toegangsdeur in de keuken kunnen we aftekening zien van de rooklaag en het afblakeren van verf aan de kasten in de keuken (fig.7 en 8), de oorzaak hiervan is de geopende deur tussen de woonkamer en de keuken.
