Ein Feuer kann auch in Atemnot geraten

5. Der Brand im Super Sofa Store in Charleston (US)

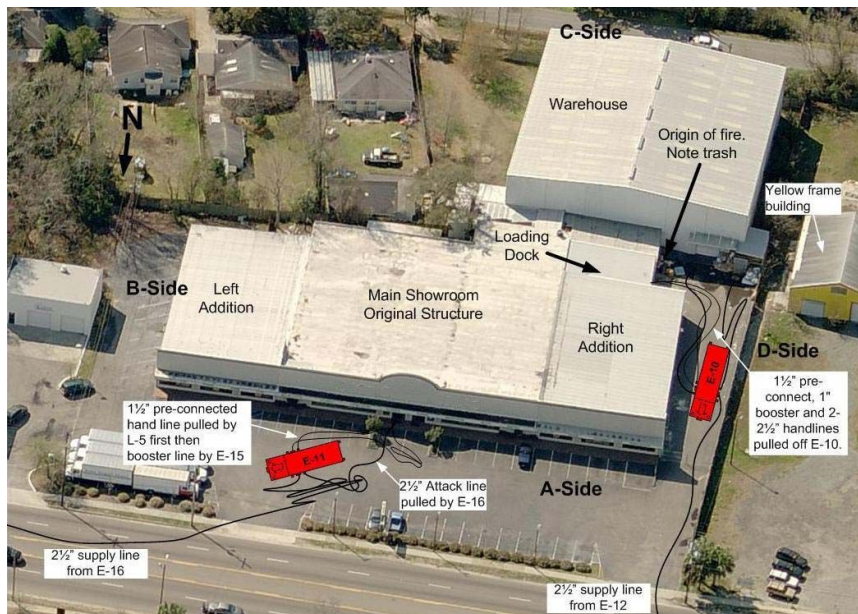
Der Super Sofa Store war ein Möbelgeschäft in Charleston im US-Bundesstaat South Carolina. Es handelte sich um ein weitläufiges Gebäude mit verschiedenen Unterteilungen und Anbauten. Es gab die ursprünglichen Geschäfts- und Ausstellungsräume mit einer Oberfläche von 1625 m², an die man auf der linken und auf der rechten Seite jeweils einen Flügel von 650 m² angebaut hatte. Hinter dem Komplex war ein Lagerhaus (1500 m²) errichtet worden, dass durch eine überdachte Laderampe mit den ursprünglichen Geschäftsräumen verbunden war (siehe Bild 5.1).

Da es sich um ein Möbelhaus handelte, war eine hohe Brandlast vorhanden. Durch die große Geschäftsfläche und die hohe Brandlast, kann man per Definition davon ausgehen, dass bei einem großen Feuer die Frischluftzufuhr nicht in hinreichendem Maße gegeben war. Es gab zwar mehrere Zugangstüren, die als Belüftungsöffnungen genutzt werden konnten, doch deren Gesamtfläche war bei weitem nicht ausreichend um die enorme Frischluftmenge zu liefern, die das Feuer benötigte um sich zu entwickeln. In einem solchen Gebäude wechselt der Brand bereits in einem sehr frühen Stadium in den unterbelüfteten Verbrennungsmodus. Die Brandausbreitung verlangsamt sich und kann sogar zum Stillstand kommen, sodass das Feuer auf einen Raum begrenzt bleibt. Die Rauchgase breiten sich allerdings im gesamten Gebäude aus.

Bild 5.1 Luftaufnahme des Super Sofa Store (Foto: NIOSH)

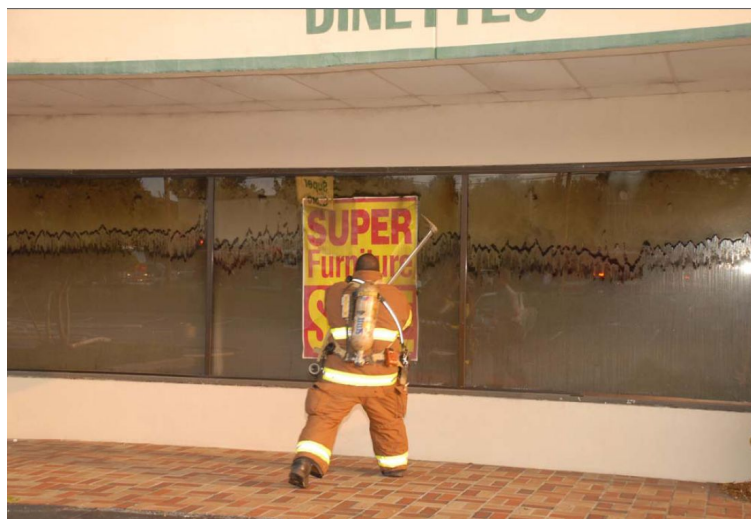
Der Einsatzleiter entschloss sich schließlich, die Fensterscheiben der Geschäfts- und Ausstellungsräume einschlagen zu lassen (siehe Bild 5.2). Er erhoffte sich von dieser Maßnahme, bessere Sichtverhältnisse im Inneren des Gebäudes zu erzeugen und somit seinen im Rauch eingeschlossenen Leuten die Gelegenheit zu verschaffen das Gebäude lebend zu verlassen.

Diese Taktik hatte jedoch fatale Folgen. Das Feuer, das sich trotz aller Anstrengungen bis in den Geschäftsraum ausgebreitet hatte, befand sich zu diesem Zeitraum in einer stark unterbelüfteten Phase. Die auf Bild 5.2 deutlich zu erkennenden Rußablagerungen sind ein klares Indiz dafür. Die Fensterscheiben der Geschäfts- und Ausstellungsräume bildeten zusammen eine sehr große Oberfläche und durch das Einschlagen aller Scheiben verfügte das Feuer plötzlich über ein enormes Frischluftvolumen. Es kam zu einer schnellen Brandausbreitung und das Feuer entwickelte sich fast unmittelbar danach zu einem Vollbrand, eine Flammenfront raste durch die Räume und die Temperatur stieg enorm an. Im Inneren des Geschäftes entstand ein wahres Inferno (siehe Bilder 5.3 und 5.4). Die Bilanz wog sehr schwer. Neun Feuerwehrleute schafften es nicht mehr, das Gebäude zu verlassen und kamen in der Flammenhöhle ums Leben.

Bild 5.2 Die Fensterscheiben werden eingeschlagen (Foto: Bill Murton)

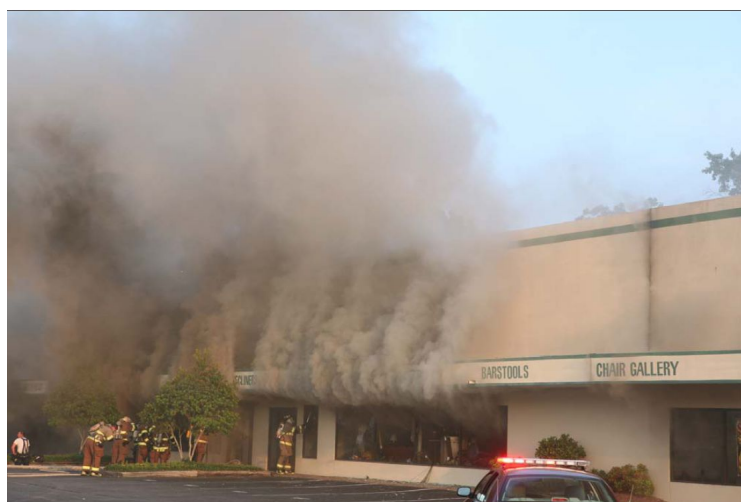
Bild 5.3 Nach dem Einschlagen der Fenster entsteht augenblicklich ein starker Ausstrom von heißen Brandgasen und gleichzeitig werden Massen Frischluft in den Raum eingesaugt (Foto: Alexander Fox)

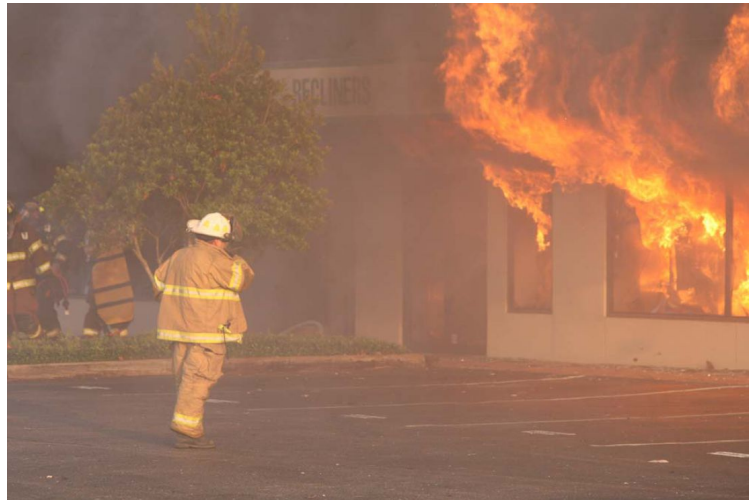
Bild 5.4 Nachdem der Brand über ausreichend Sauerstoff verfügt entwickelt er sich rasend schnell zum Vollbrand (Foto: *Charleston post*)
