“The building is your enemy”

1 Einleitung

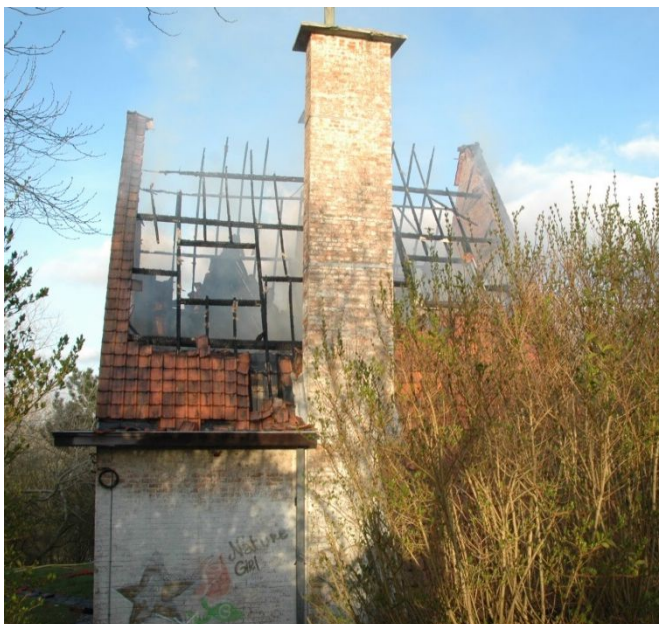
Bild 1 Die Befestigung der Giebelspitzen ist größtenteils durchgebrannt. Bei starkem Wind können diese folglich einstürzen. Womöglich gab es auch eine Verankerung des Kamins an die Dachstruktur, diese könnte auch beschädigt sein. (Foto: Unbekannt)

Im Brandfall können zwei Effekte auftreten, die zum Einsturz führen. Der erste Effekt besteht im Abbrennen der hölzernen Dachstruktur. Das Feuer benötigt allerdings einige Zeit, um sich zum offenen Dachstuhlbrand zu entwickeln. Danach wird die hölzerne Dachstruktur allmählich durchbrennen, einstürzen und endgültig verbrannt werden. An einem bestimmten Zeitpunkt steht die Giebelspitze frei. Steht in diesem Moment ein starker Wind auf den freistehenden Giebel, wird dieser zu einem gefährlichen Risiko. Abhängig von der Windrichtung kann die Wand nach innen oder nach außen kippen. Der Einsturz kann sich während der Brandbekämpfung, während der Nachlöscharbeiten und sogar noch längere Zeit nach dem Ablöschen des Brandes ereignen. Solange die Mauer nicht abgestützt wird, kann sie umgeweht werden.

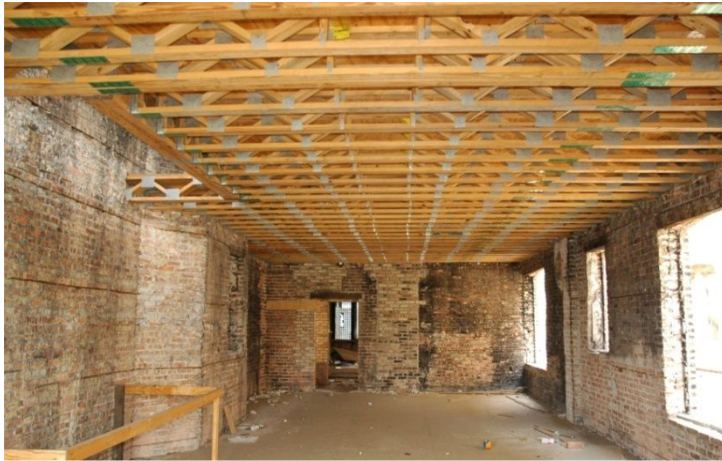
Bild 2 Hölzerne Fachwerkträger (Foto: NIST)

In Nordamerika geht man sogar noch einen Schritt weiter. Dort arbeitet man jetzt mit hölzernen Fachwerkträgern (sh. Bild 2). Die Stärke dieser Balkenkonstruktion wird zum Teil durch die Schrägstücke, welche den oberen und den unteren Balken verbinden, festgelegt. Es ist jedoch deutlich erkennbar, dass diese Schrägstücke bei einem Brand sehr schnell abbrennen werden. Eine kanadische Studie belegt, dass der Feuerwiderstand einer solchen Tragkonstruktion weniger als zehn Minuten beträgt.

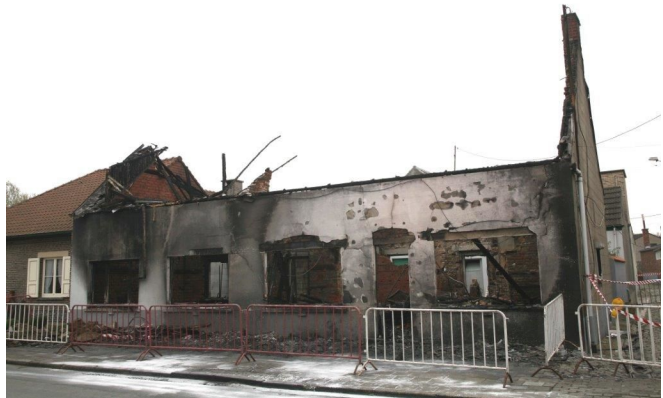
Bild 3 Nach einem Brand stehen nur noch die Grundmauern. Mit Absperrgitter und Signalband wird der Trümmerschatten gesichert.
(Foto: Herman De Wit)

Jeder Feuerwehrmann muss mit dem Begriff ‚Trümmerschatten‘ vertraut sein. Als Trümmerschatten wird der Bereich bezeichnet, in den bei einem Mauerfall oder Gebäudeeinsturz die Trümmerteile einschlagen können. Als Faustregel für die Länge des Trümmerschattens gilt die anderthalbfache Höhe der Mauer.

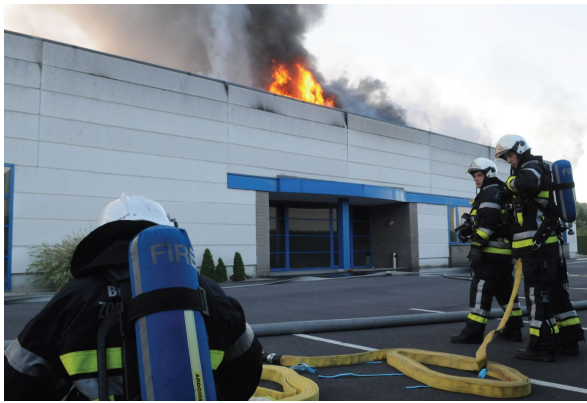
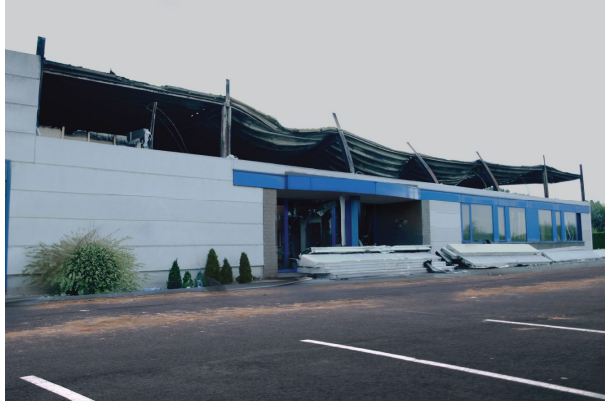
Bild 4 Brand in einem Industriegebäude, das aus vorgefertigten Betonelementen gebaut wurde. Wegen der Einsturzgefahr halten die Einsatzkräfte großen Abstand zu den Mauern. Danach werden die losen Teile der Fassade beseitigt, um die Einsturzgefahr auszuschließen.
(Fotos: Peter Vangierdegom)

Bei der Errichtung von Industriegebäuden werden oftmals vorgefertigte Betonteile eingesetzt (sh. **Bild 4**). Hierbei werden Fassadenelemente an einer Stahlstruktur befestigt. Während eines Brandes werden die Verbindungsstücke zwischen den Fassadenelementen und der stählernen Stützstruktur durch die hohen Temperaturen unter Spannung gesetzt. Es liegt im Bereich des Möglichen, dass diese Verbindungen versagen und alles nach unten stürzt. Immer dann, wenn es Fassadenteile mit großen vertikalen Abmessungen betrifft, ist es höchstwahrscheinlich, dass Bruchstücke teilweise noch weit von der Fassade entfernt zu Boden stürzen.

Ein gut durchdachter Personaleinsatz (siehe **Bild 4**) ist wichtig und kann viele Probleme vermeiden. Feuerwehrleute, die außerhalb des Trümmerschattens positioniert werden, bleiben bei einem Einsturz sehr wahrscheinlich unverletzt. Wenn eine Mannschaft in einem sicheren Abstand, also weit weg von einem Gebäude stationiert wird, ist es sehr wichtig, ihnen den Grund für diese Maßnahme zu erklären, damit sie den Sinn verstehen und nicht nach einiger Zeit wieder näher heranrücken. Im Übrigen macht es immer Sinn, allen am Einsatz beteiligten Personen mitzuteilen, warum eine bestimmte
