Murphy en visite à Anderlecht

1 Introduction

Le 20 août 2020, Murphy était invité au Victor Olivierlaan à Anderlecht, Bruxelles. La loi de Murphy dit que si quelque chose peut mal tourner, cela tournera mal. Ce jour-là, plusieurs choses ont mal tourné en même temps. Cela a donné lieu à un incendie très difficile pour les pompiers de Bruxelles.

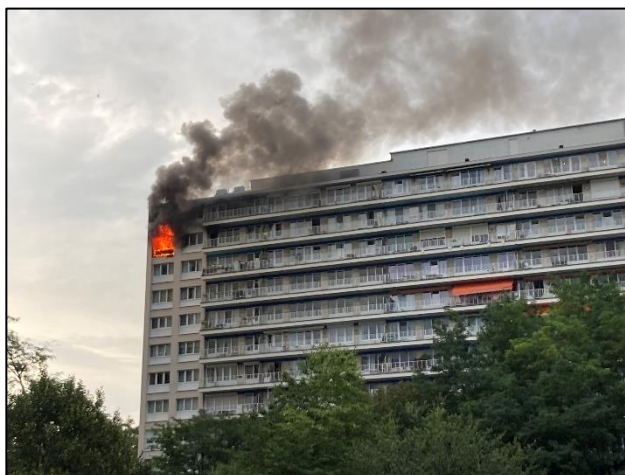
Image 1 L'incendie fait rage juste après l'arrivée des pompiers. (Photo : Marc Baert)

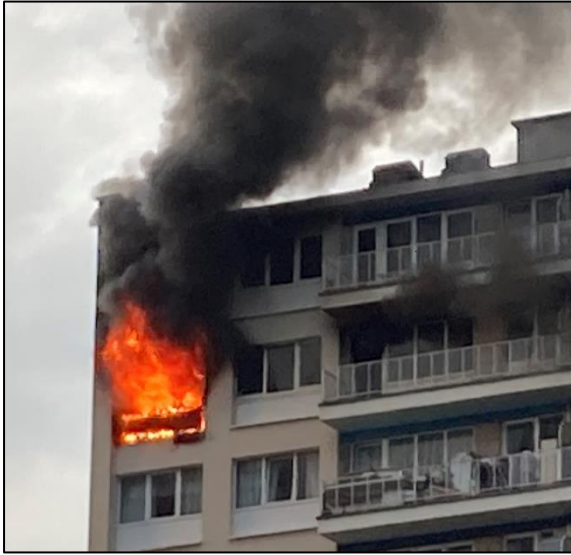
Image 3 L'incendie prend de l'ampleur. Remarquez la fumée qui s'échappe des autres fenêtres. (Photo : Marc Baert)

Le chef d'agrès commandant le premier camion-pompe, l'adj. Schmit, a donc été confronté à une situation très difficile à son arrivée. La situation a atteint son paroxysme lorsque, au cours de la reconnaissance, la fenêtre de la pièce en feu s'est brisée et s'est effondrée. Les débris sont tombés juste à côté de son équipe. En conséquence, le feu lui-même a créé une grande ouverture de ventilation et s'est déchaîné.

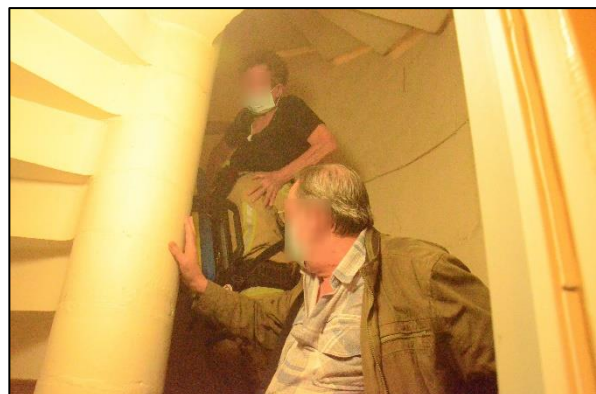
Image 4 Un pompier met une dame âgée en sécurité. Remarquez l'espace restreint dû à l'escalier en colimaçon. (Photo : Luc Van Ussel)

Alors que son équipe se déplaçait pour installer la colonne mobile, elle a été confrontée à de nombreux résidents qui se sont enfuis par les escaliers. Ils étaient si nombreux que l'équipe ne pouvait plus avancer. Se croiser dans un escalier étroit est très difficile surtout avec un appareil respiratoire sur le dos.

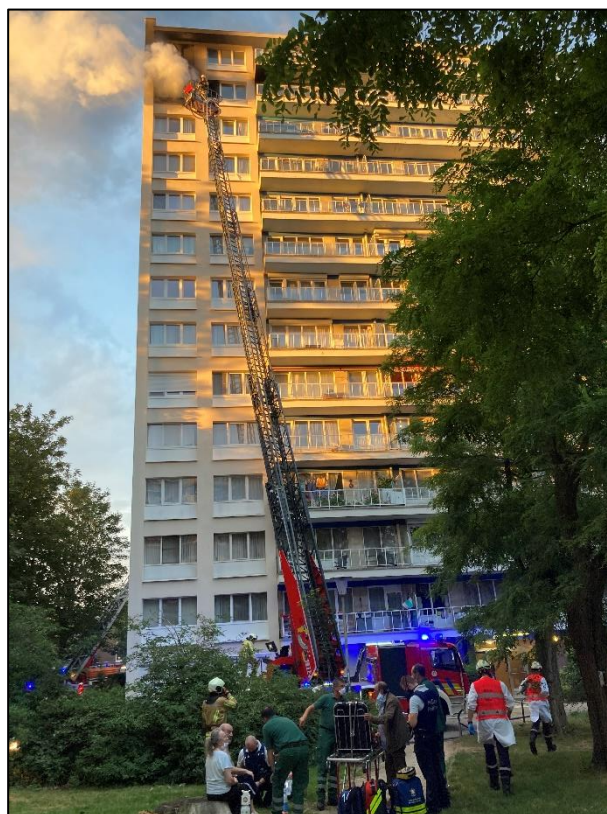
Image 5 L'échelle pivotante exécute une attaque extérieure sur la chambre à coucher en feu (Photo : Marc Baert).

L'incendie fait toujours rage à ce moment-là. Le chef d'agrès demande au chef d'agrès intérieur si une attaque extérieure peut être lancée depuis l'échelle. Le chef d'agrès intérieur confirme. L'échelle pivotante lance alors une attaque extérieure. Elle parvient à éteindre l'incendie en quelques secondes. Le risque de propagation du feu vers le haut est ainsi éliminé, de même que le risque de propagation du feu de la chambre à coucher vers le salon.

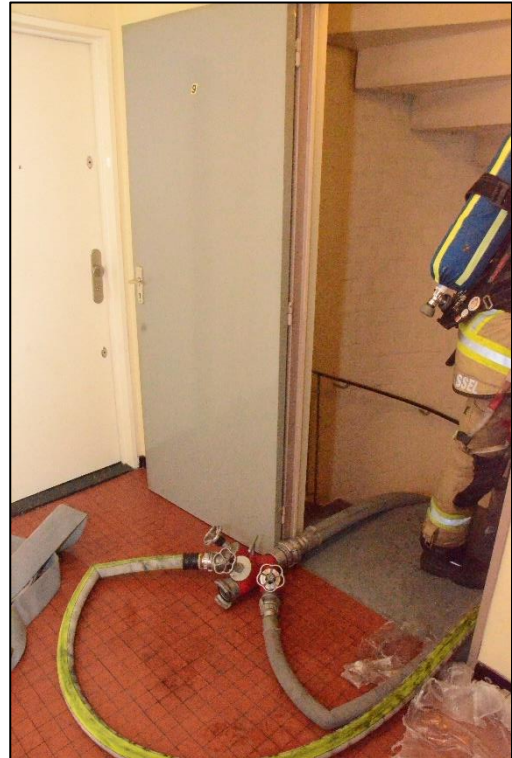
Image 6 La division à trois voies à l'extrémité du tuyau de la colonne montante mobile. Un tuyau de 70mm y alimente, tandis que deux tuyaux de 45mm partent à l'étage supérieur (photo : Luc Van Ussel).

jusqu'en dessous du plancher de l'incendie. Une division à trois voies est placée à cet endroit. Les tuyaux en « O » (Cleveland hoselay) sont alors connectés et les pompiers progressent avec un tuyau en charge pour attaquer le feu. L'Adj. Schmit a décidé de déployer son équipe pour cette tâche.

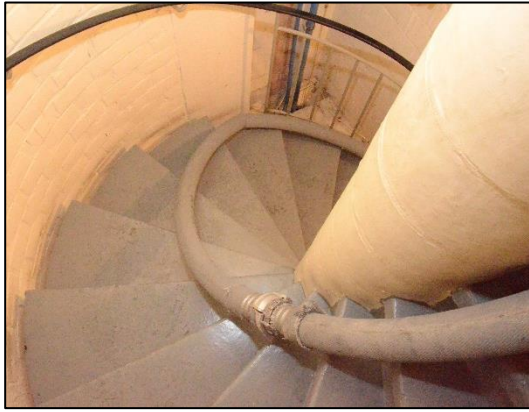
Image 7 Vue de l'escalier en colimaçon avec le tuyau de la colonne montante mobile. (Photo : Luc Van Ussel)

L'escalier en colimaçon limitait considérablement l'espace disponible pour travailler. Comme décrit ci-dessus, les résidents qui descendaient et les pompiers qui montaient ne pouvaient pas se croiser. Il était donc plus facile de "parquer" temporairement les personnes en fuite dans des halls situés quelques étages en dessous de l'incendie. Cependant, il n'y avait pas de pictogramme indiquant le numéro de l'étage dans ces paliers. Seule une petite plaque portant le numéro de l'étage était fixée en hauteur sur la porte,

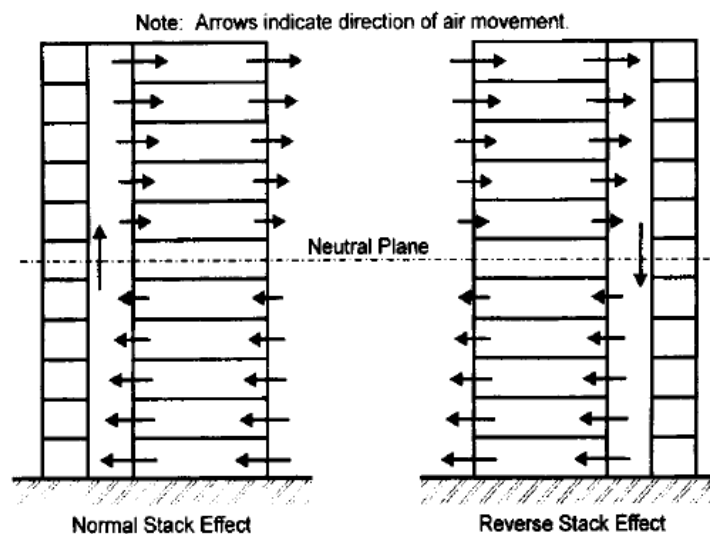
gaines techniques verticales : l'effet de cheminée ou, selon un nom anglais, « the stack effect ». Cet effet est visible à gauche de l'image 8. L'intensité de cet effet est proportionnelle à la hauteur du bâtiment et à la différence de température entre l'intérieur et l'extérieur.

Il existe également un effet cheminée inversée ou d'empilage inversé. Si la température extérieure est plus élevée que la température intérieure, le sens du flux s'inverse. Soudain, il y a un flux d'air vers le bas dans le bâtiment. C'est ce que l'on peut voir à droite de l'image 8. Cette situation n'est pas très courante en Belgique. Elle peut se produire dans des bâtiments entièrement climatisés. Cependant, le jour de l'incendie de l'avenue Victor Olivier est tombé en pleine vague de chaleur. Il faisait incroyablement chaud à l'extérieur et il faisait donc plus frais à l'intérieur qu'à l'extérieur. Dans le cas de cet incendie, cela a entraîné un flux d'air important du haut vers le bas. Ce flux était suffisamment puissant pour envoyer beaucoup de fumée vers le bas. La fumée est descendue au moins jusqu'au 6^{ème} étage. Les appareils respiratoires isolants (ARI) étaient déjà en place à ce moment-là.

Image 8 Les mouvements lors de l'effet cheminée et de l'effet de pile inversé.

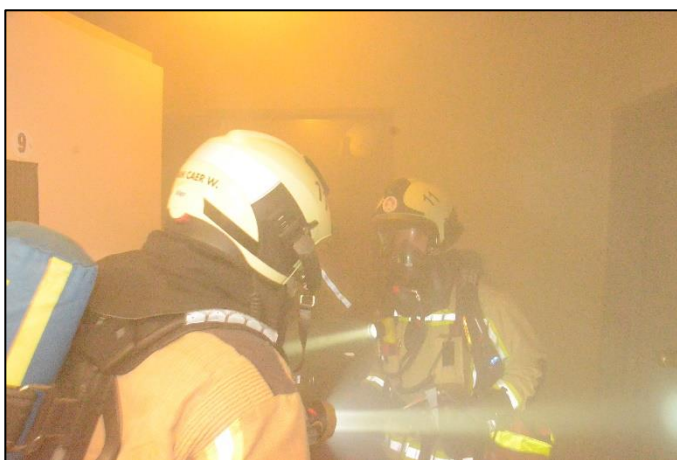
Image 9 Cette photo a été prise après que l'incendie ait été maîtrisé. Il y a encore suffisamment de fumée au 9^{ème} étage pour rendre l'ARI indispensable. Au fond de l'image, on peut voir qu'il y a encore plus de fumée dans la cage d'escalier. (Photo : Luc Van Ussel)

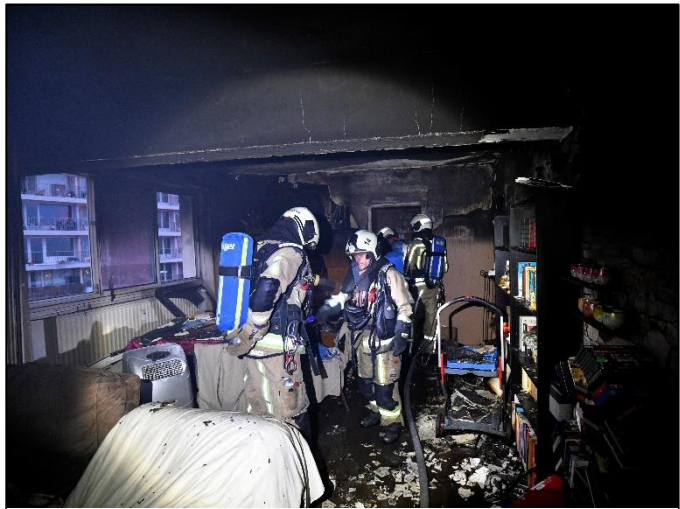
Image 11 Vue du salon de l'appartement. Il y a beaucoup de dégâts dus à la fumée dans cette pièce, mais rien n'a vraiment brûlé. Le feu s'est déclaré dans la chambre à coucher, où deux pompiers se dirigent à l'arrière de l'image. (Photo : Robert Decock)
