Ukkel

1 Inleiding

3 Hypothese: Smoke explosion

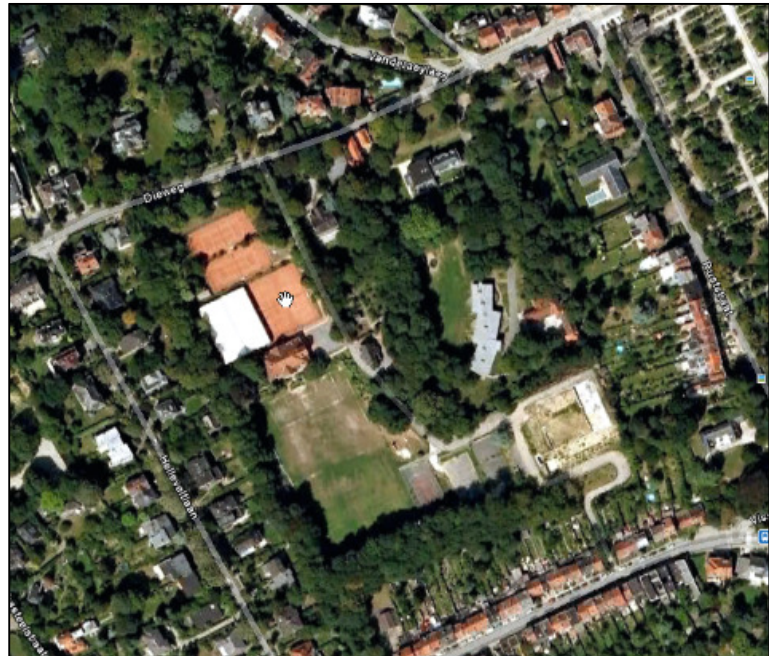
Figuur 2 Luchtfoto van na de brand. De bovenste straat is Dieweg. De onderste is de St-Jobsesteenweg. Het braakliggend terrein met de haarspeldbocht eronder is duidelijk te zien op de foto onderaan rechts. (Foto: Google maps)
