Brand Noord-Zuid Verbinding & station Brussel-Centraal

15 april 2017

Opgesteld door: Kapt. Karel Lambert
Olt. Wim De Vos

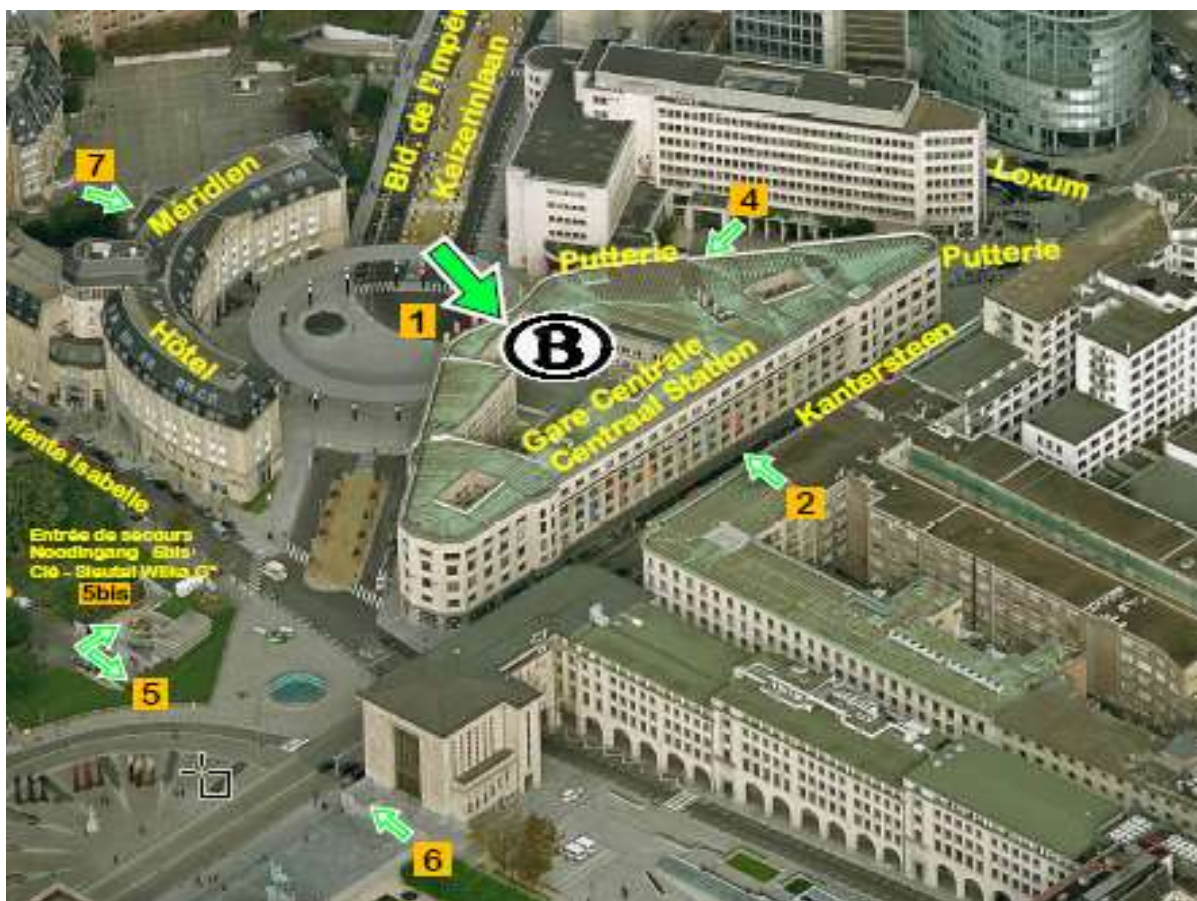
figuur 3 Overzichtsfoto van het station Brussel-Centraal en de omgeving. De interventie werd uitgevoerd via ingang nummer 4.

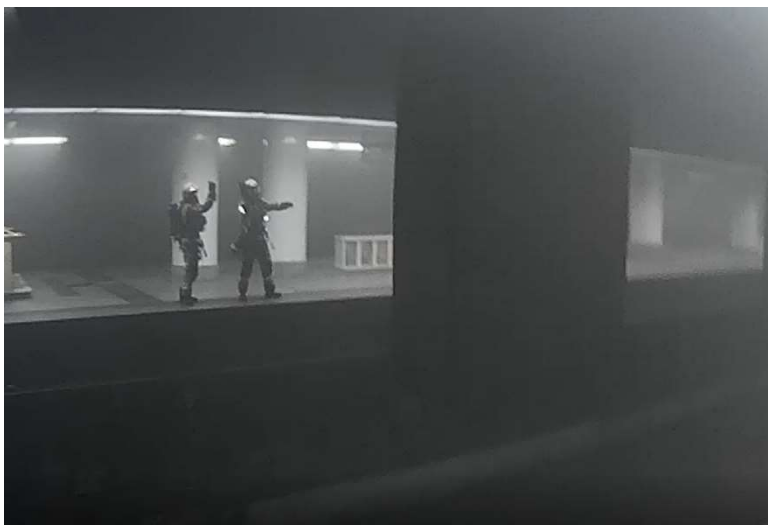
figuur 6 Omstreeks 05u11 maken de twee verkenningsploegen contact met elkaar. De ploeg van cité geeft aan dat de brandende trein op spoor 5 staat.

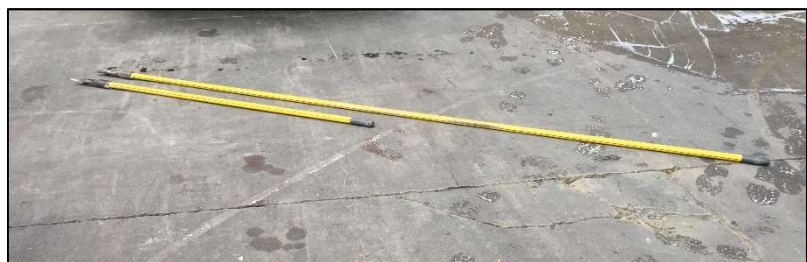
De sterkte van het net boven de openingen was een onbekende. De draagkracht van het net is echter waarschijnlijk van dezelfde grote orde als het gewicht van het cementpleisterwerk dat er in beland was of erin kon vallen. Het passeren van een trein zorgt namelijk voor trillingen. Dit kon voldoende zijn om nog stukken pleisterwerk van het plafond te laten vallen. Het risico bestond dat een net zou scheuren door de overlast of zou worden doorgesneden door scherpe delen van vallend pleisterwerk.

figuur 11 De twee "démolisseurs" waarover brandweer Brussel beschikt. Deze laten toe om boven het hoofd van de brandweertuig afbraakwerken te doen. Tijdens de interventie in de Noord-Zuidverbinding werden ze gebruikt om te verifiëren of er nog stukken cementpleister konden naar beneden vallen.

Er werd in overleg met de ingenieurs van infrabel beslist om de sporen pas te heropenen nadat de netten leeg gemaakt waren en de plafond erboven gecontroleerd waren. Er werd een ploeg brandweertuig verzameld die met *démolisseurs* (een soort van enterhaken) de plafonds moesten verifiëren. Infrabel mobiliseerde op zijn beurt een aannemer om hierbij te assisteren. Er werd eveneens een meettoestel meegenomen om zeker te zijn dat de ploeg veilig kon werken zonder adembescherming.

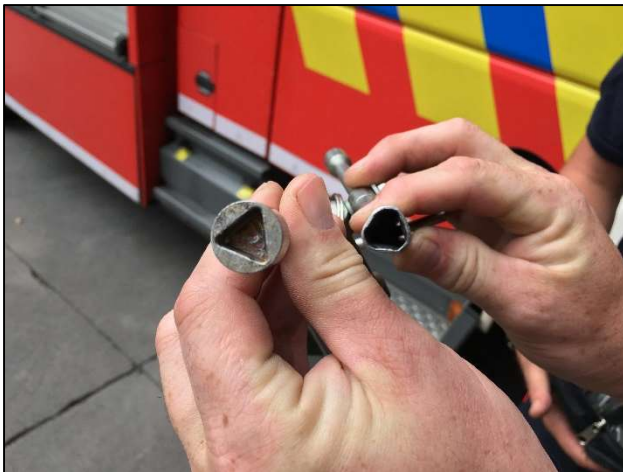
figuur 14 Links op de foto is de driekantsleutel te zien die gebruikt wordt om paaltjes te openen. Rechts is de liftsleutel te zien. De opening van beide is dezelfde maar aan de buitenkant heeft de driekantsleutel meer plaats nodig.
