# Opleiding MO1

## Voorstelling CASE brandbestrijding

CleanLease - Hoogstraten

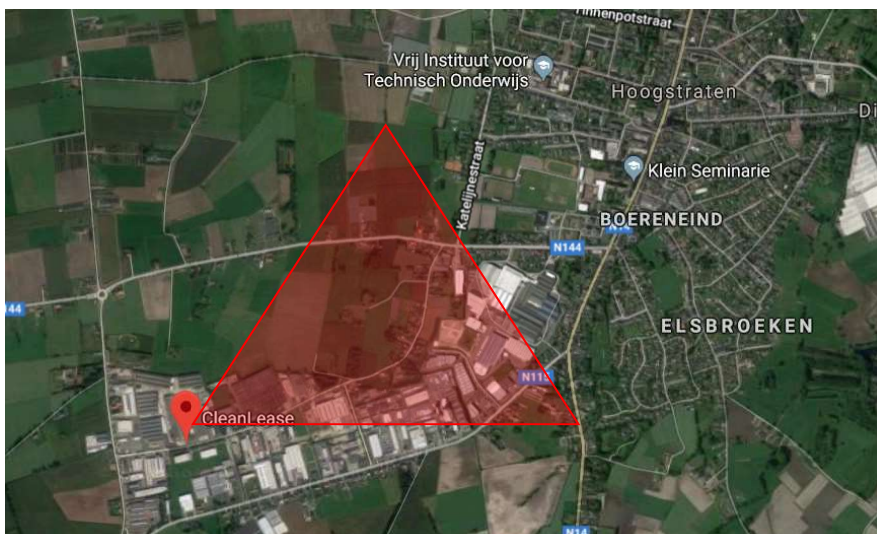
*Figuur 1 Locatie incident met rookrichting naar stadscentrum*

Het was een werkdag waardoor er minder brandweermensen en bevelvoerders overdag beschikbaar stonden. De brand ontstond in de namiddag op een zonnige nazomerdag (20°C) met een strakke wind van 20km/h uit het Noordwesten. Het gebouw omvat zowat de volledige oppervlakte van de bouwkaavel. Het gebouw bevond zich in een industrie omgeving die grenst aan het centrum van de stad Hoogstraten. Er was weinig ruimte rondom het gebouw om voertuigen op te stellen. Enkel aan de A-zijde had men in eerste instantie voldoende ruimte. Aan beide zijkanten staan bomen op de scheidingslijnen. Afstanden tot naastgelegen gebouwen waren beperkt (9,5m). De brandweerkazerne is vlakbij en de plaats van incident kan langs twee windrichtingen bereikt worden.

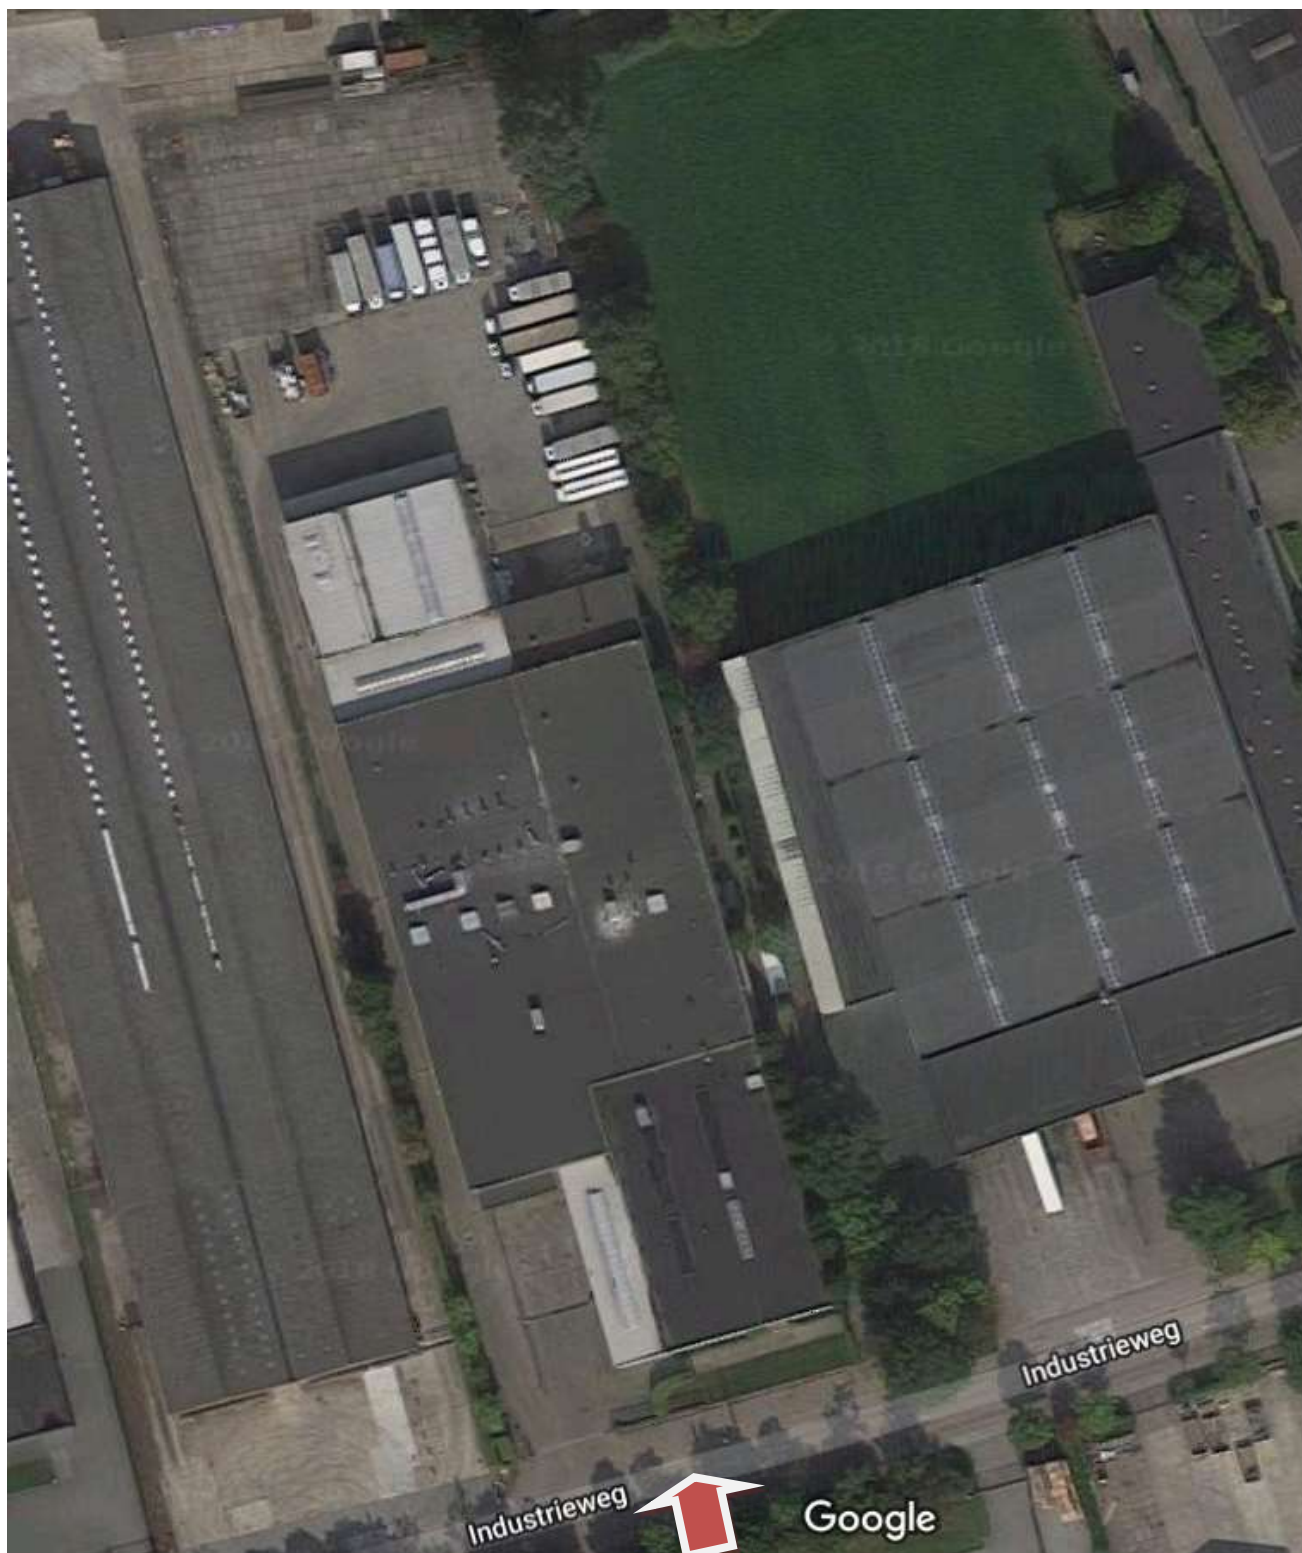
*Figuur 2 Gebouw incident met focus op nabijheid andere industriegebouwen en begroeiing rondom*

De vele begroeiing en de nabijheid van het naburig bedrijf maakte dat er in eerste instantie hier een vrees was voor overslag. Vooral door de strakke wind en de vele rook die langs deze zijde het gebouw verliet.

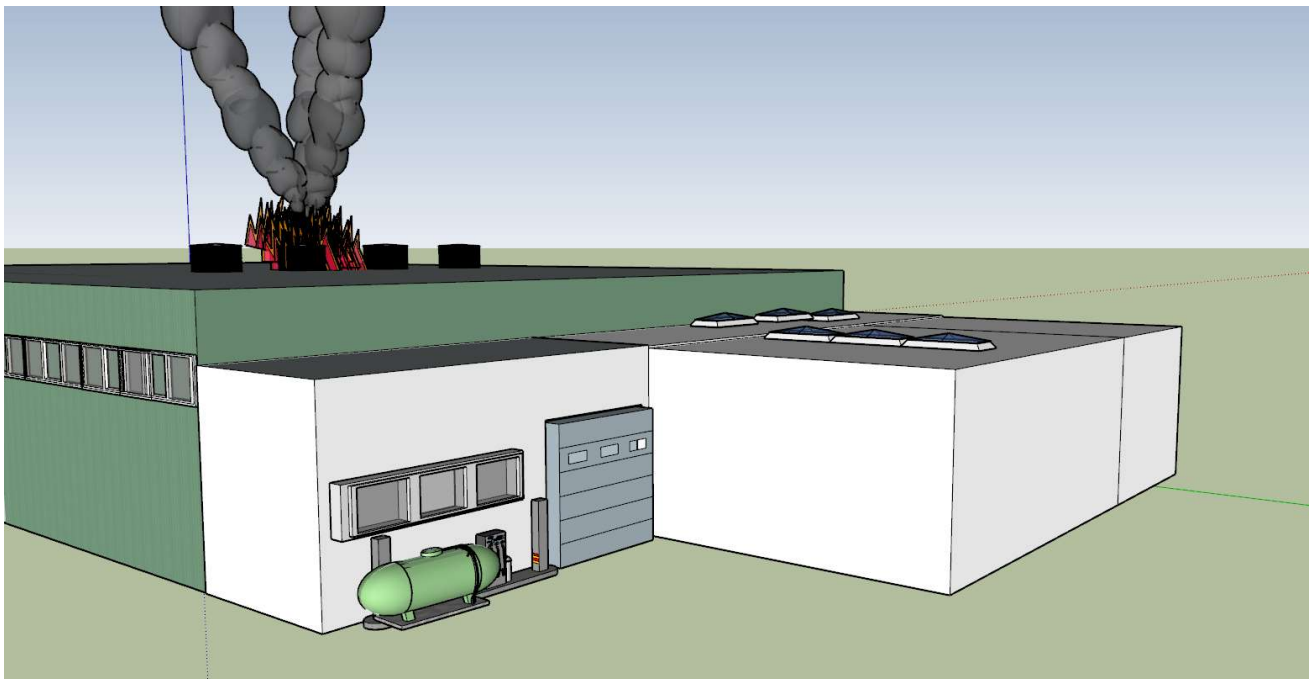
*Figuur 5 C zijde*

Ook de poorten van de loskade stonden open alsook de vele ramen in het gebouw, wat een stroming veroorzaakt door de sterke wind. De stroming of het flowpath startte vanaf deze poort en gaf druk richting de ramen en deuren aan C en vooral D zijde.

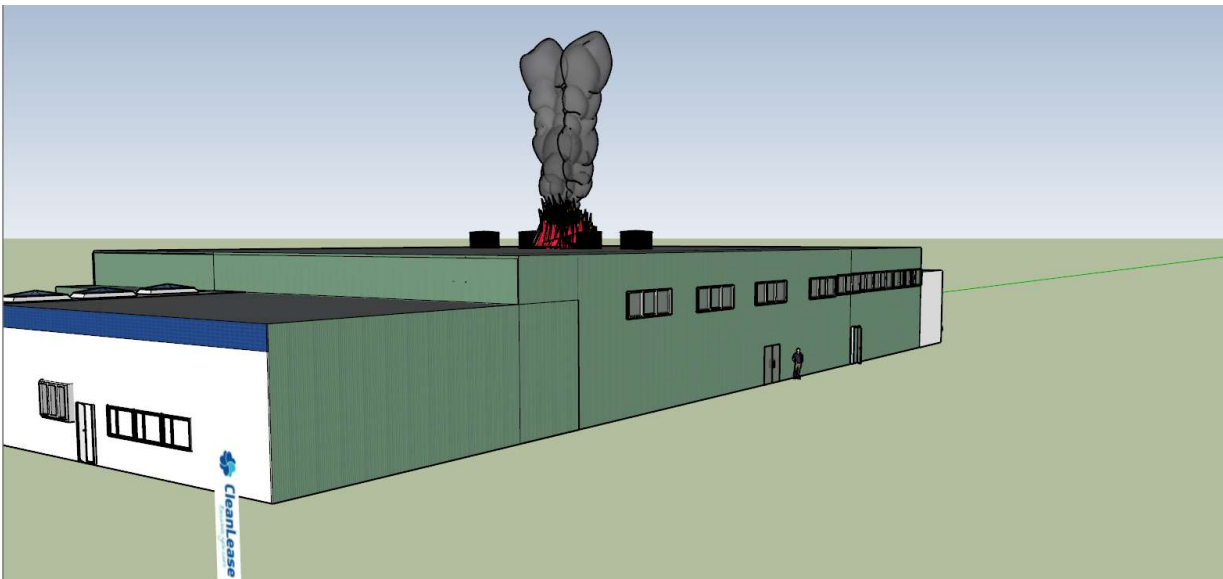
*Figuur 7 D zijde*

Aan de rechterzijde van de productiehal werden er kledkamers ingericht, met daarboven de refter en productiekantoren. De afscherming tussen de productiehal en deze ruimtes was opgebouwd met enkelwandige damwandplaten.

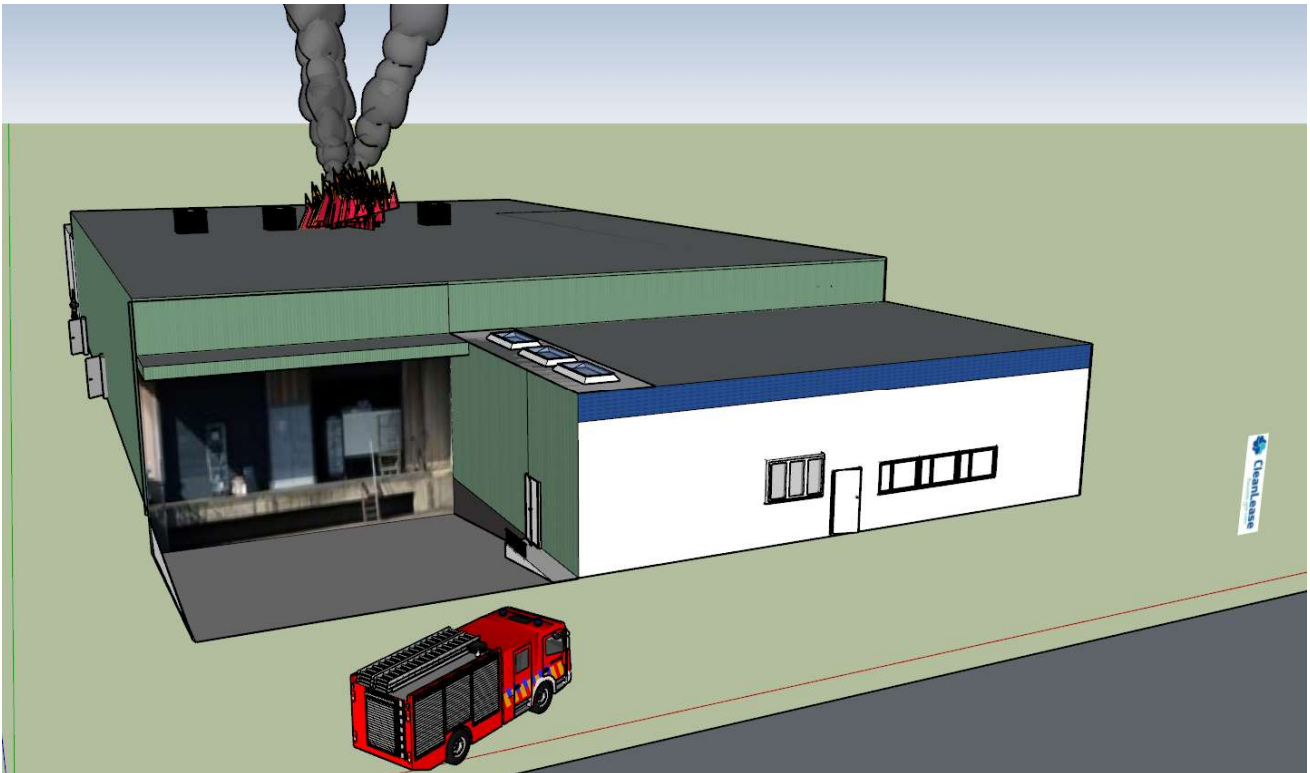
*Figuur 9 1ste autopomp*

19/09/2018 15u31 eerste autopomp komt ter plaatse en probeert inschatting te maken van interventie. Melding wordt bijgestuurd door bevelvoerder naar uitslaande industriebrand en als eerste opschaling vraagt men nog een derde autopomp ter plaatse.

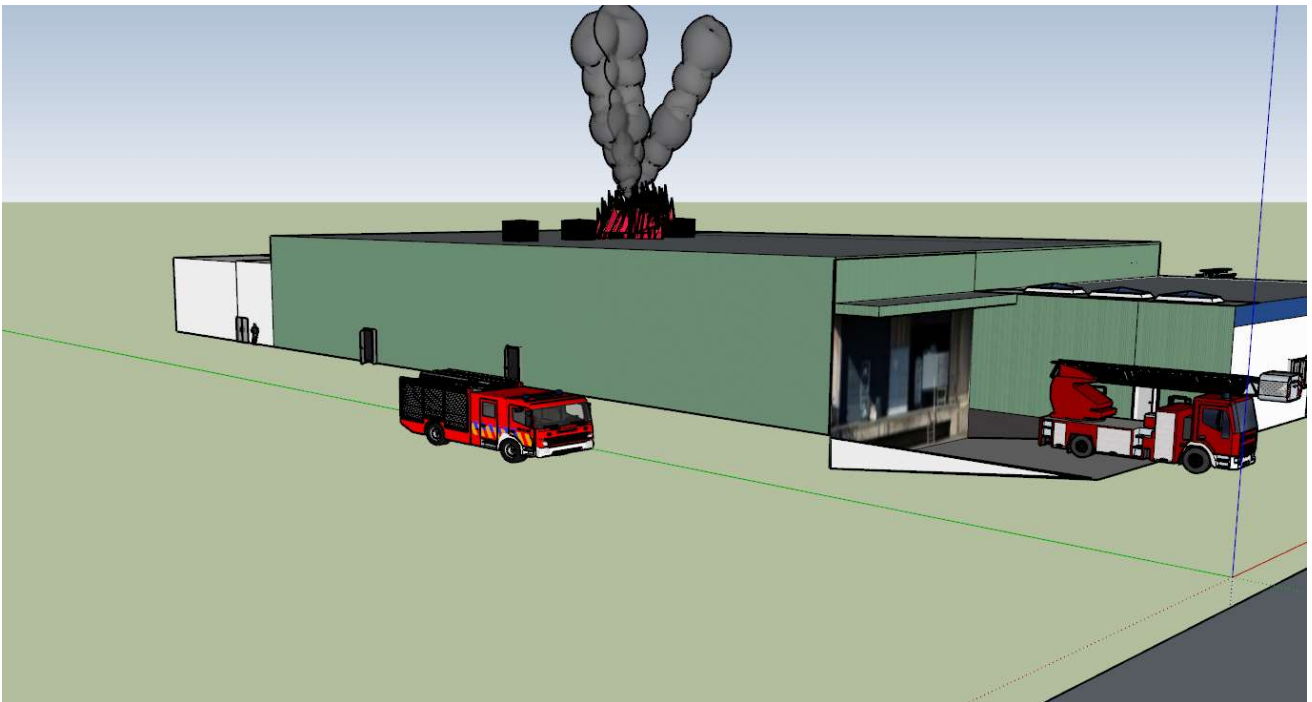
*Figuur 14 Industriële autopomp B-zijde*

Ook de vierde autopomp is ondertussen ter plaatse gekomen. Dit was een industriële autopomp uit Turnhout met een grote hoeveelheid schuimvormend middel en een krachtige pomp. Deze stelt zich na wat manoeuvreerwerk op aan de B-zijde van het gebouw. Deze autopomp en de manschappen zullen vervolgens de schuimopstelling maken en ook de laatste brandhaarden aflussen via de B-zijde.
