Brand Bisschoppenhoflaan

Zaterdag 21/10/2017

Sgt. Gielen B 2017

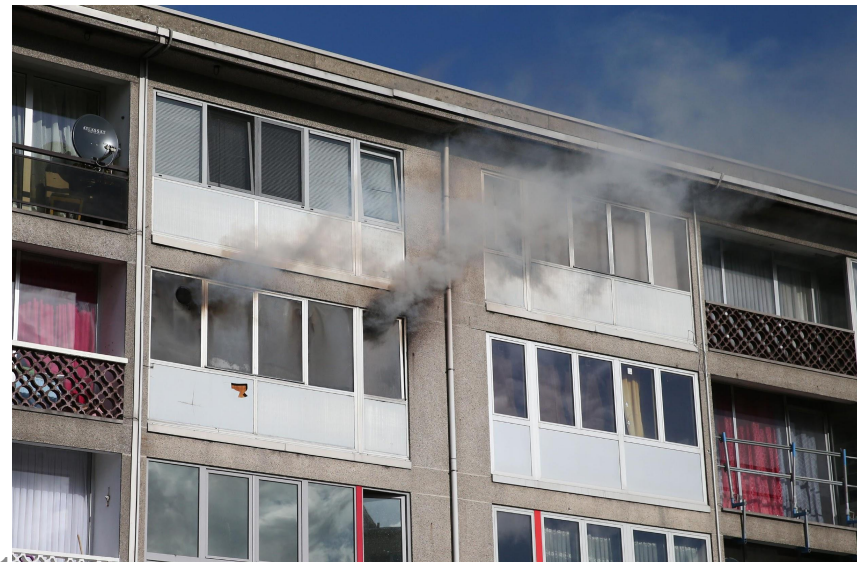
Beeldvorming SGT ter plaatse:

- hevige rook 3^e, tegen wind in over gevelvlak
- wapperende vlaggen
- gesloten bebouwing met 5 verdiepingen
- geen uitslaande brand – zwartgeblakerde ramen
- wegenwerken (afleg + AL)
- 1 toegangsdeur met 1 traphal
- 20 appartementen in blok.

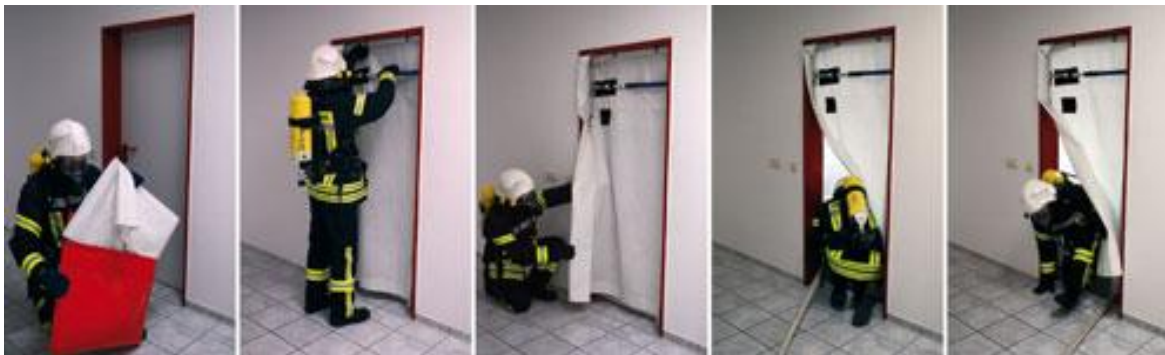
Bespreking beelden:

stroom uitgeschakeld

- geen personen op dak / hevige rook (melding AL)
- ventilator klaar (moet wachten)
- hevige wind op “Alfa” zijde
- plaatsing smokestopper (had sneller gekund)

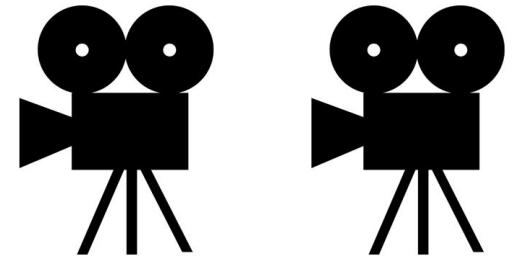
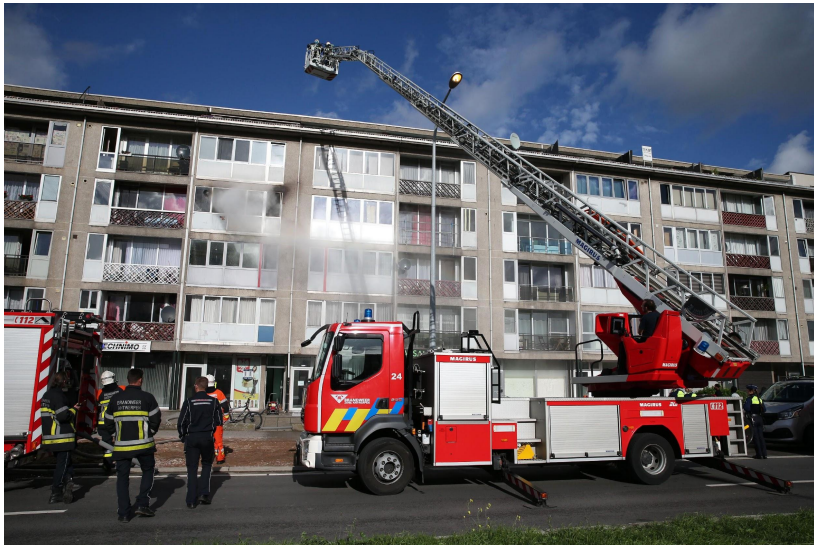
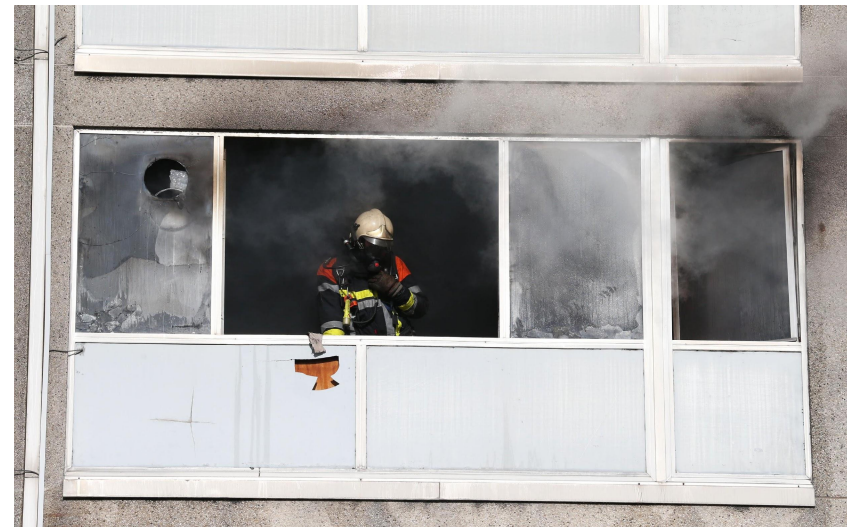
Bespreking beelden :

- vuurhaard onder controle
- Ramen open zorgt voor meer zichtbaarheid
- afblussing en controle
