I.I.L.E
Intercommunale d'Incendie de Liège et Environs

Retex incendie FN

Le 6 décembre 2014, les pompiers de l'IILE ont été requis à Herstal pour un important feu d'entrepôt dans les anciens bâtiments de la Fabrique Nationale (FN).

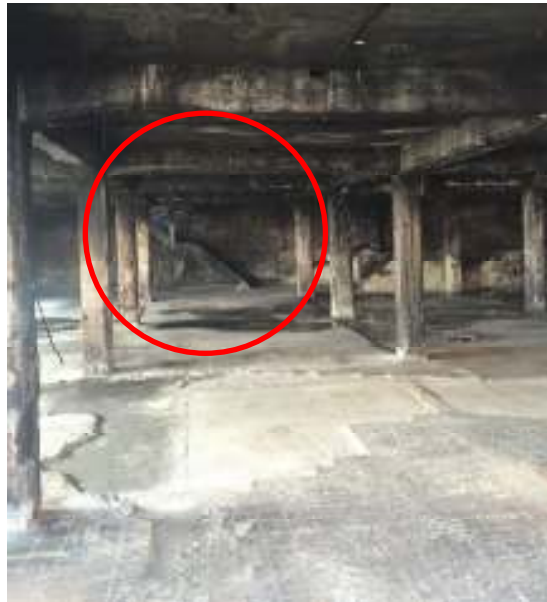
Il ne nous a pas été possible d'accéder en delta (propriété privée et fermée). Cependant, de par les témoignages et le récit des intervenants nous savons que les intervenants en delta ont été confrontés à une dalle en béton percée seulement de quelques orifices. Cette dalle est bien la dalle visible au plafond du hall en feu et l'un des orifices principaux concernés est le puits de la cage d'escalier visible sur la photo ci-dessous :

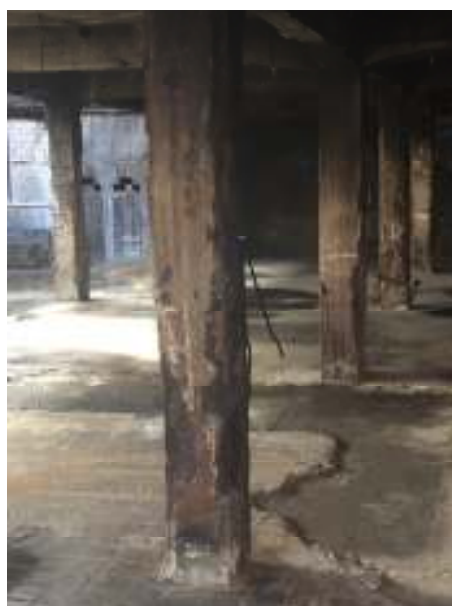
Sur cette photo prise depuis alpha à la gauche du bâtiment, on constate que malgré la chaleur importante, la structure en béton a bien tenu. Cela est dû au fait que les structures anciennes comme celle considérée ici étaient calculées de manière empirique et donc souvent largement surdimensionnées. On remarque notamment que le plafond ne présente pas de barres à nu et que les colonnes, même si elles ont perdu un peu de matière, sont relativement intactes.

On remarque, par ailleurs, à l'extrême gauche, la cheminée qui s'est créée en bravo avec l'éclatement des plaques de couverture.

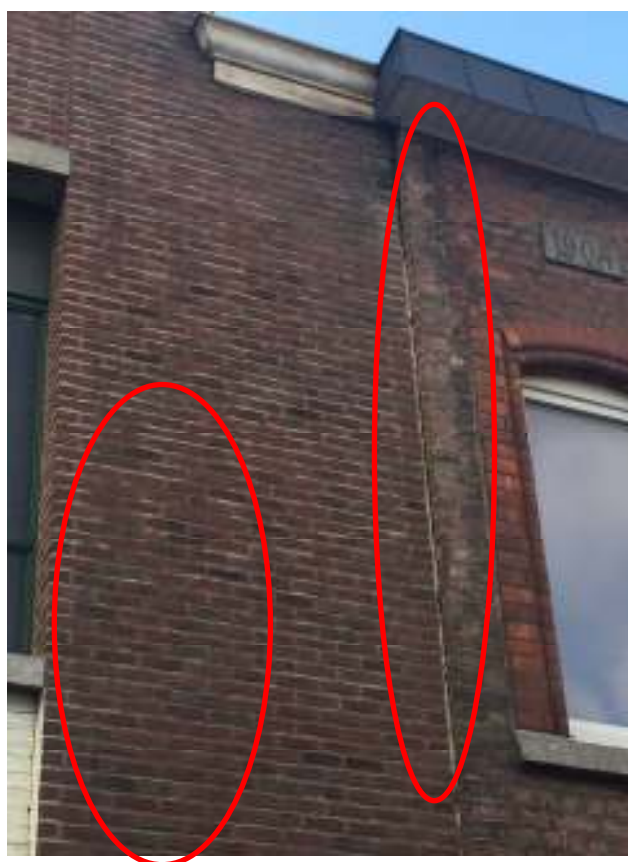
Sur cette photo, on constate que la façade alpha, bien que menaçant ruine au plus fort de l'incendie, a repris en refroidissant sa position d'origine
Quelques stigmates sont néanmoins encore visibles à la jonction avec la maison mitoyenne

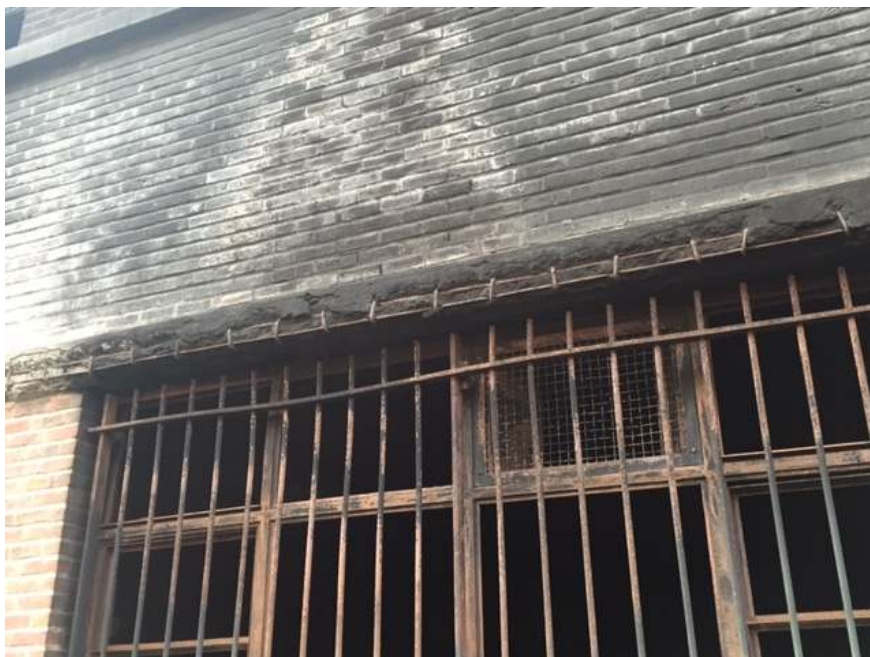
Bel exemple de dilatation des métaux, les grilles se sont pliées vers l'intérieur. Ceci est dû probablement au fait que les lances installées par les pompiers arrosaient par ces orifices. Le métal était donc dilaté par la chaleur côté incendie et refroidi côté lance, ce qui explique cette déformation particulière.

On remarque également que le flux thermique a bien endommagé les linteaux en béton des fenêtres
