RETEX Intervention rue du congo, Charleroi 28/08/2016

1. Introduction

Le présent retex vise à analyser cet accident et à déterminer si la brûlure peut être imputée ou non au non port d'un vêtement long sous la tenue de feu.

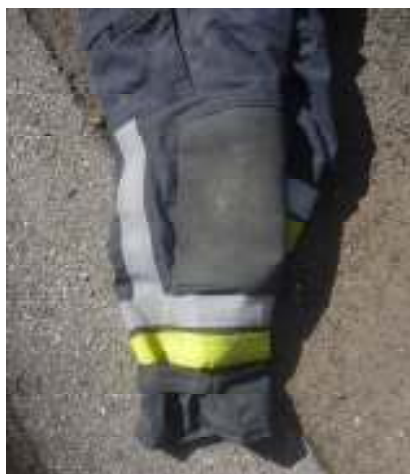
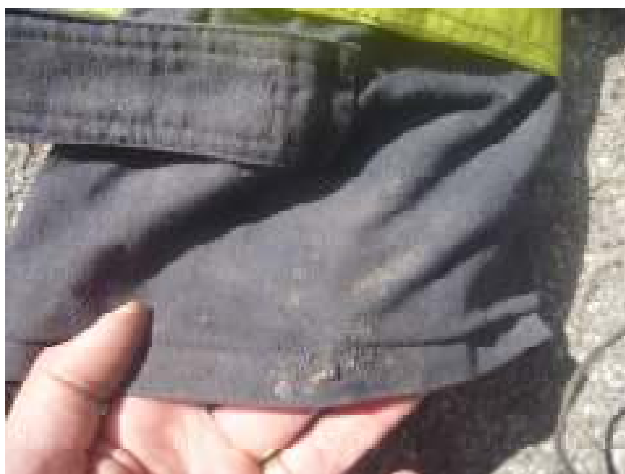
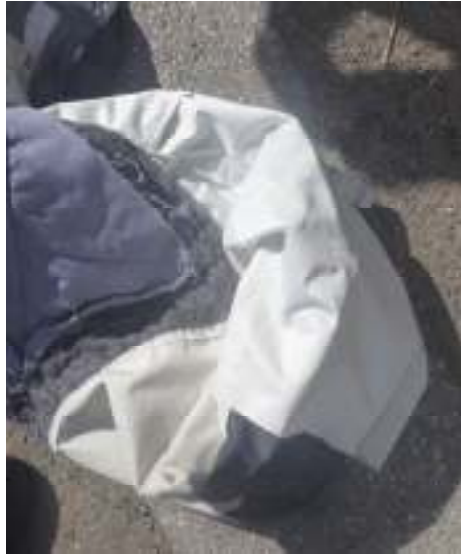
- D'une part, l'incendie a eu lieu au mois d'août, c'est-à-dire en période de forte chaleur. Vu la volatilité des produits « accélération » utilisés lors d'un incendie criminel, il est peu probable qu'une quantité significative se retrouve au milieu de décombres brûlants et présentant une température élevée. De plus, le bâtiment étant complètement embrasé à l'arrivée des secours, les éventuels « accélération » étaient consommés depuis longtemps.
- D'autre part, un accélération étant un combustible puissant et les brûlures étant présentes malgré la tenue de feu, celle-ci aurait dû être endommagée. Or il n'en est rien comme on peut le constater sur la photo ci-dessous. Toutes les couches ont été examinées et n'ont révélé aucune dégradation

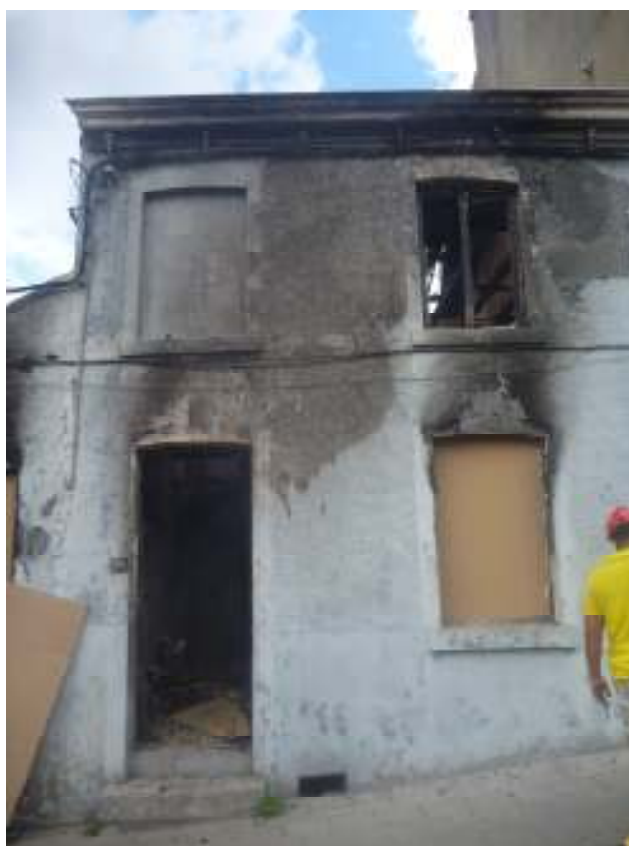
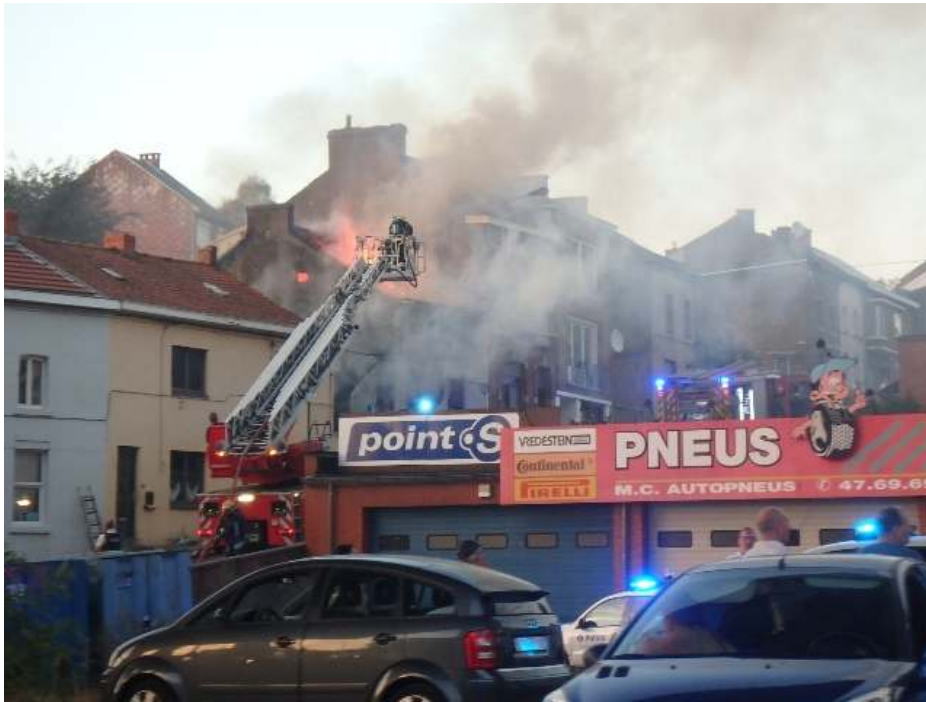
Si les deux dernières conditions étaient bien remplies dans le cas présent, à savoir que le foyer était très important et en plein développement et que l'attaque était réalisée à la lance de 45, le compte-rendu des intervenants nous renseigne que la toiture était percée. Les images de l'intervention montrent également que l'environnement était suffisamment ouvert que pour laisser échapper la vapeur. Par ailleurs, pourquoi cette vapeur aurait-elle pénétré seulement au droit de la jambe droite, qui plus est à hauteur du mollet lui-même recouvert par la tige de botte.

Il convient donc de chercher ailleurs
