RETEX Intervention rue Emile Vandervelde, 23/11/2015

1. Introduction

Le 23 novembre 2015, les pompiers de l'IILE ont été requis à Fléron pour un important feu de caravanes dans un hangar situé rue Emile Vandervelde au n° 20.

Durant la lutte contre cet incendie, le sapeur Harze Jean-Claude a été brûlé au second degré sur l'avant bras droit et au premier degré à l'épaule droite.

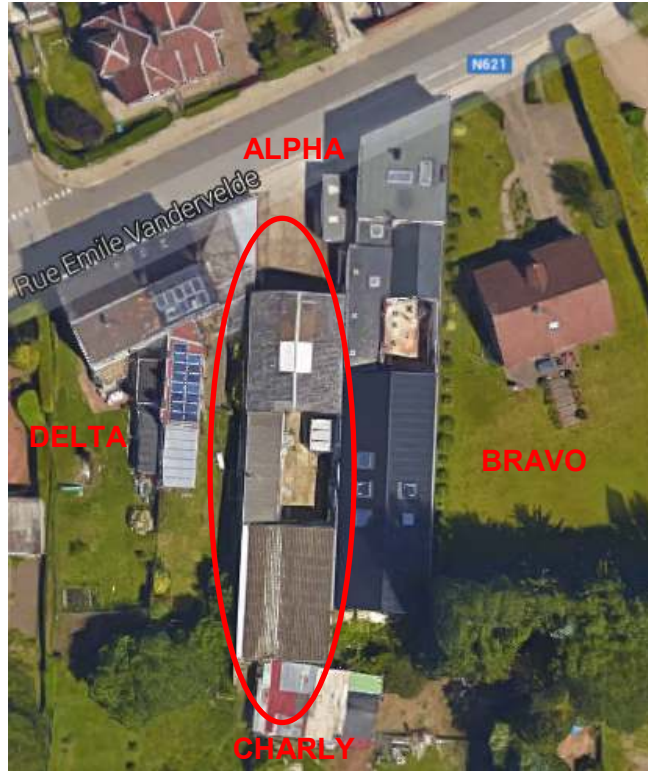
2.2. Environnement

On le voit sur cette photo, on est clairement dans un environnement rural et, hormis pour le hangar situé sur la droite de l'image, les possibilités d'extension sont assez limitées.

On remarque également que le bâtiment est en retrait par rapport à la voirie.

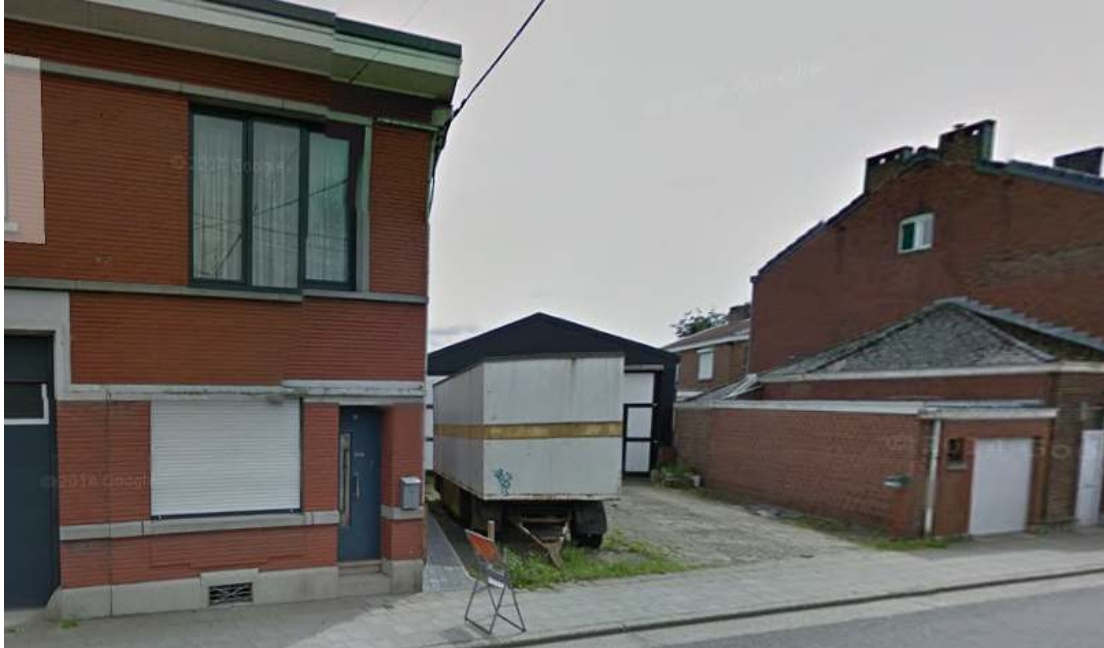
2.3. Vue suivant alpha

L'immeuble concerné est une structure industrielle.

Les bâtiments mitoyens sont, quant à eux, des maisons unifamiliales classiques des années 60 - 70. La structure de celles-ci est traditionnelle avec de la maçonnerie pour les éléments porteurs et des structures bois pour les planchers et les toitures.

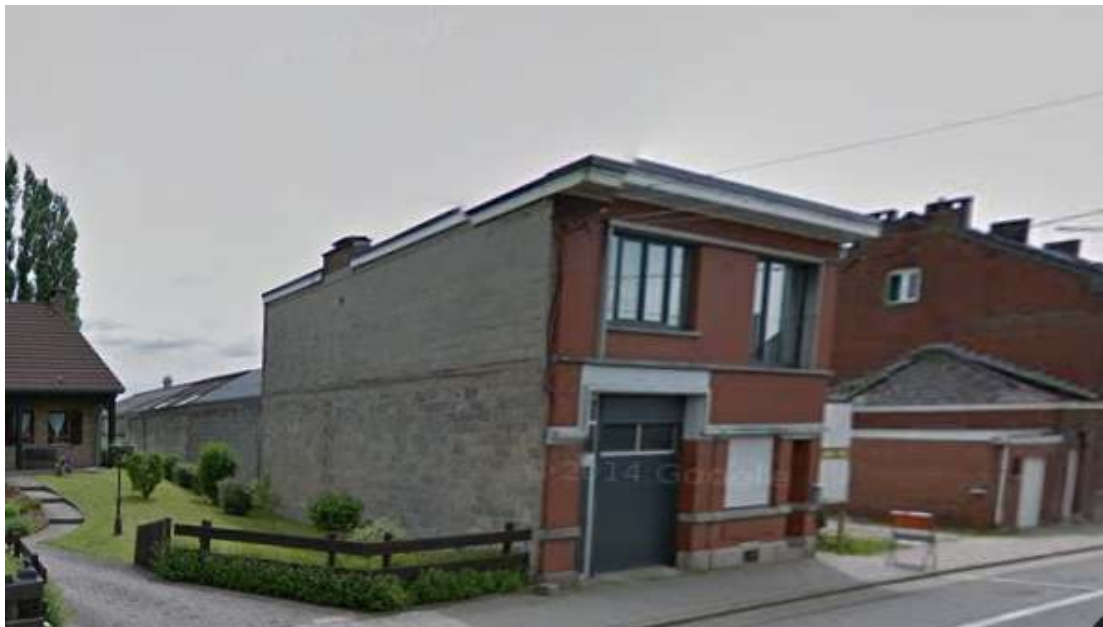
2.4. Vue suivant bravo

Sur cette photo, on aperçoit le hangar mitoyen des hangars impliqués.

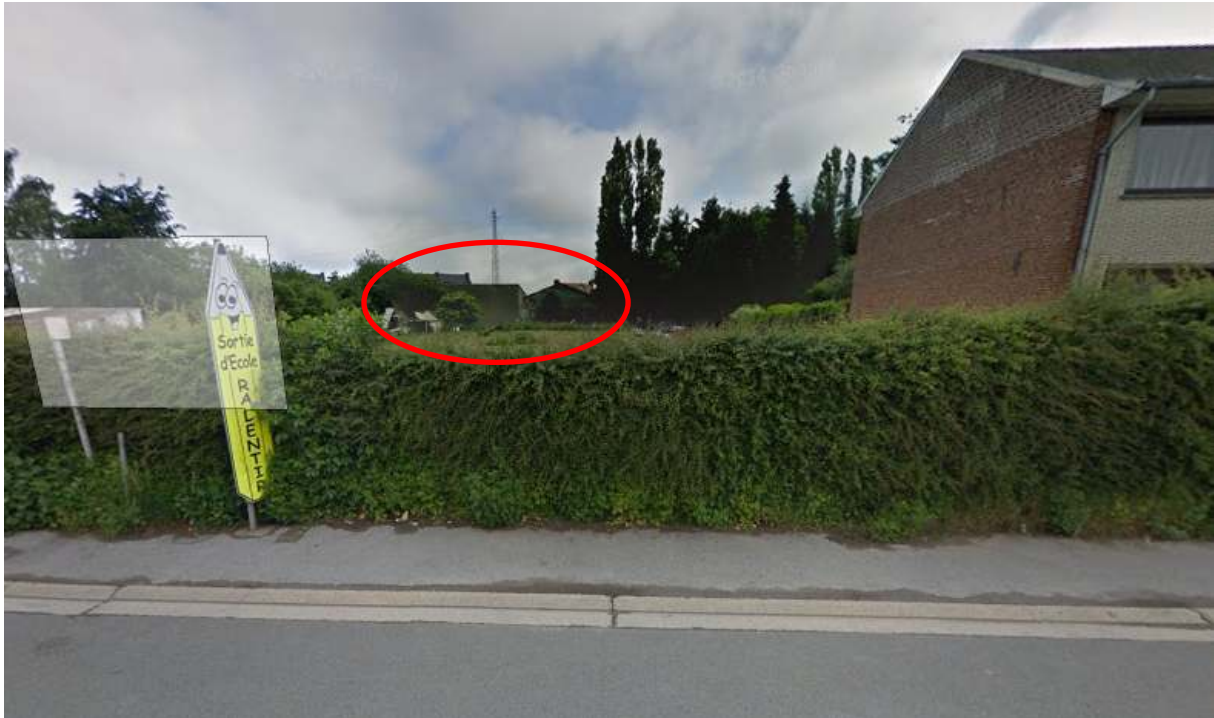
2.5. Vue suivant charly

La vue suivant charly est prise depuis la rue colonel Piron. On remarque bien sur celle-ci que l'arrière des bâtiments concernés par le sinistre donne sur un terrain vague.

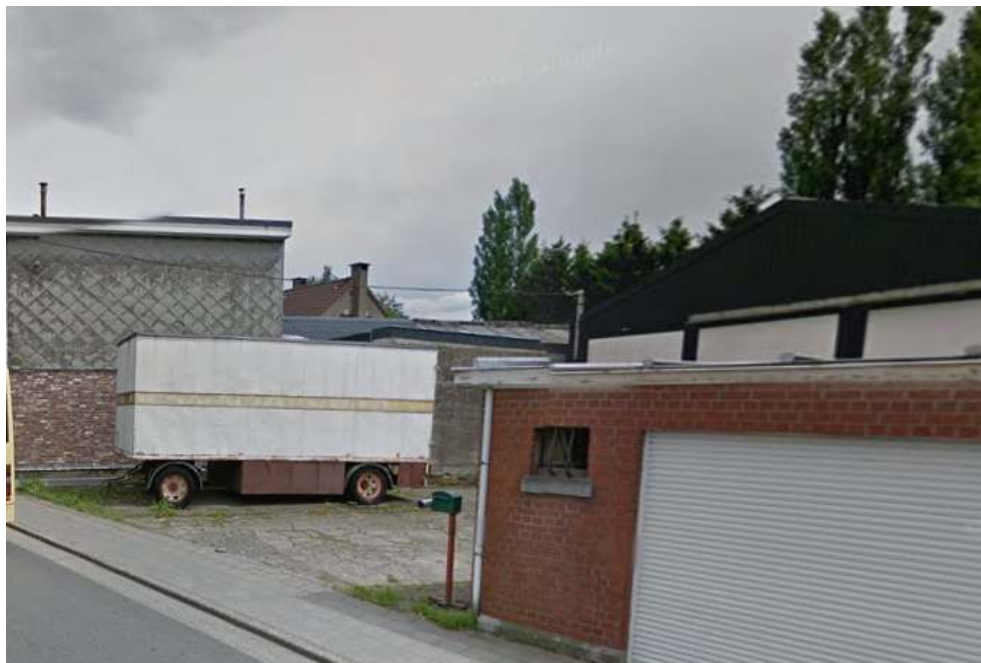
2.6. Vue suivant delta

Sur cette vue, on aperçoit bien le hangar concerné et sa structure industrielle.

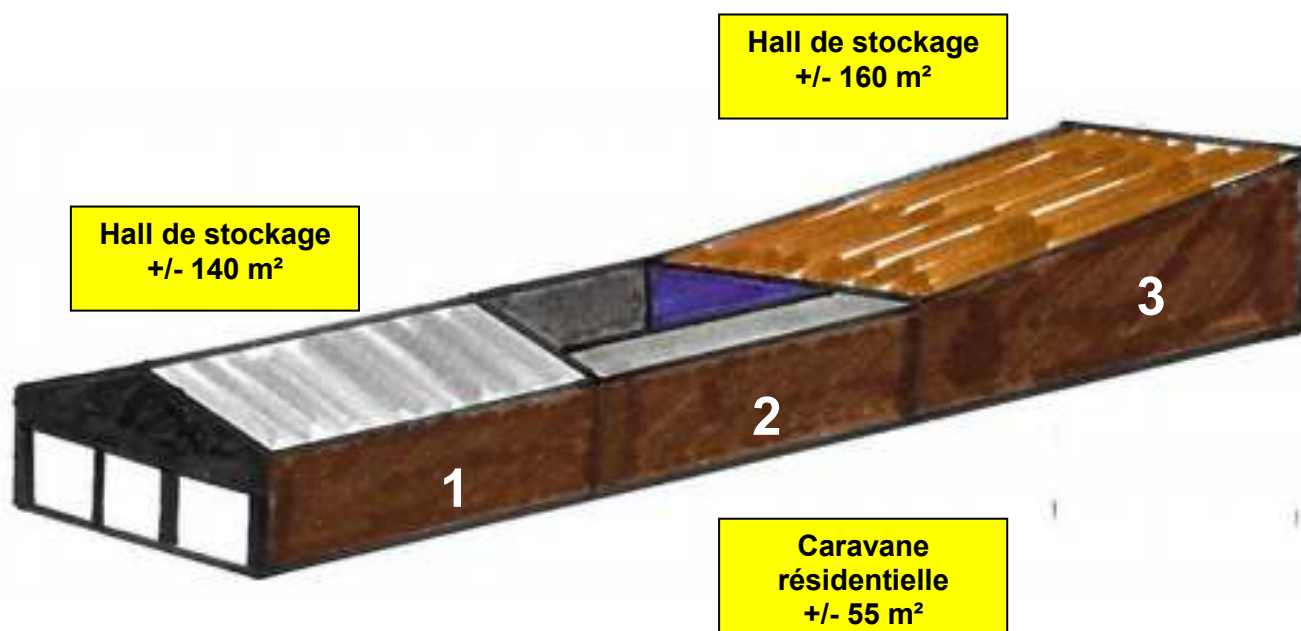
La structure du bâtiment est une structure multiple. En fait, le bâtiment se compose de trois parties successives ayant chacune une structure différente.

Le hall à rue est constitué d'une structure bois habillée de bardages métalliques sur ses flancs, de bardages bois sur ses façades avant et arrière et d'une couverture en fibrociment pour la toiture.

La liaison entre les deux halls est une structure métallique habillée de panneau de plastique et aluminium. Il s'agit en fait d'une caravane résidentielle.

Le hall en partie arrière est composé de murs en maçonnerie de parpaings en béton et d'une toiture en panneaux de plastique ondulés sur une charpente en bois.

- Le premier hall (1 sur le schéma) contient :
 - Une caravane résidentielle reliée à celle se trouvant entre les deux halls (2 sur le schéma)
 - Deux caravanes « simples »
 - Une voiture
- La caravane résidentielle (2 sur le schéma) constitue le logement de l'habitant des lieux
- Le deuxième hall (3 sur le schéma) contient :
 - Divers éléments de décors
 - Des meubles
 - Du stockage divers et hétéroclites d'objets textiles et en bois

Le point d'origine du foyer est localisé dans la caravane résidentielle située entre les deux halls (2 sur le schéma).

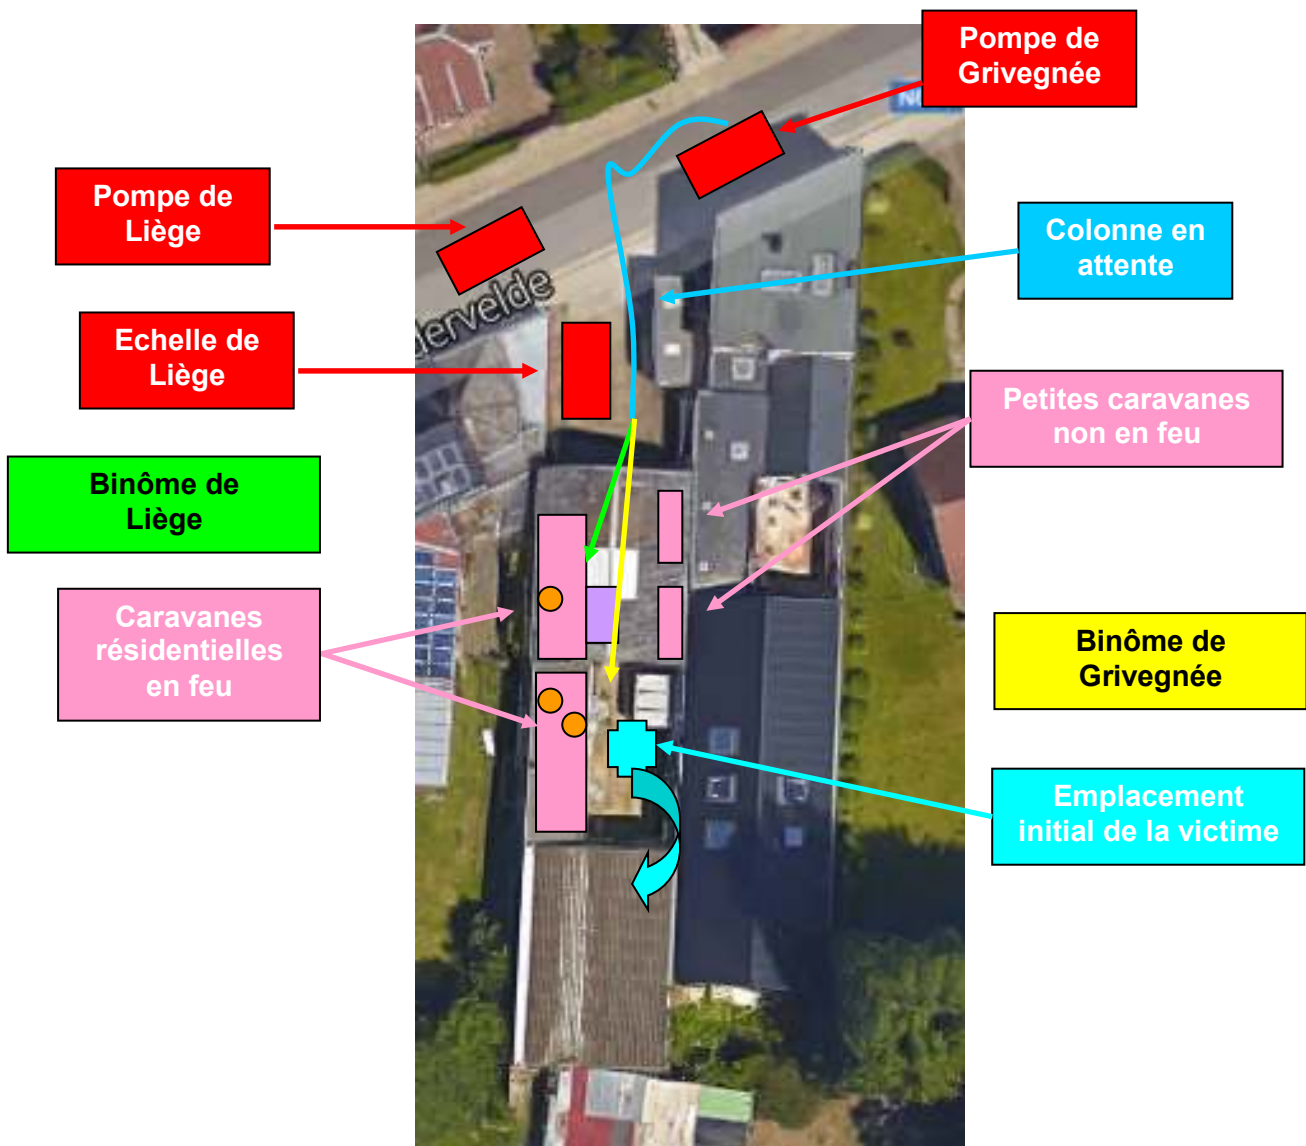
Pour bien comprendre ce qui s'est passé, examinons donc l'emplacement des différents intervenants, des différents véhicules ainsi que l'emplacement du sinistre et de la victime.
