RETEX Intervention Euro Gentec, Seraing 14/04/2018

1. Introduction

Le 14 avril 2018, les pompiers de l'IILE ont été requis à Seraing (Ougrée) pour un incendie impliquant des produits de combustion particuliers chez la firme Eurogentec, rue Bois saint jean.

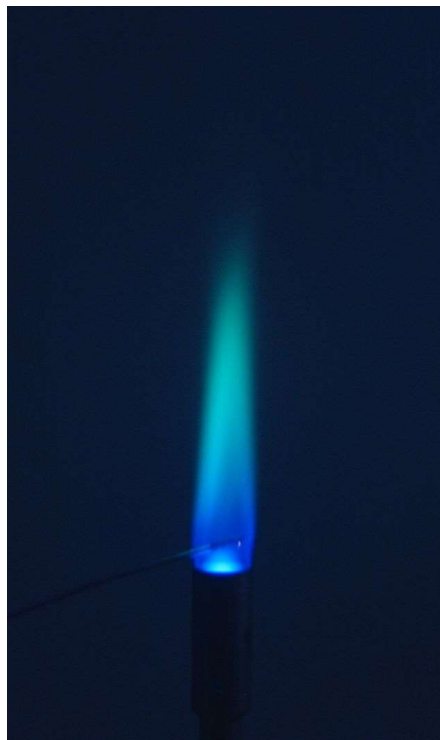
Si nous examinons la définition d'une flamme de prémélange, nous constatons que pour celle-ci, le combustible est toujours un gaz, parfaitement mélangé au comburant.

Même si le mélange n'est pas parfait, le mélange intime des réactants fait que la combustion est plus efficace, la flamme est plus chaude et produit peu de particules imbrûlées, elle est donc bleue.

Or, la coupure des énergies (le gaz entre autres) n'a pas permis d'éteindre le foyer.

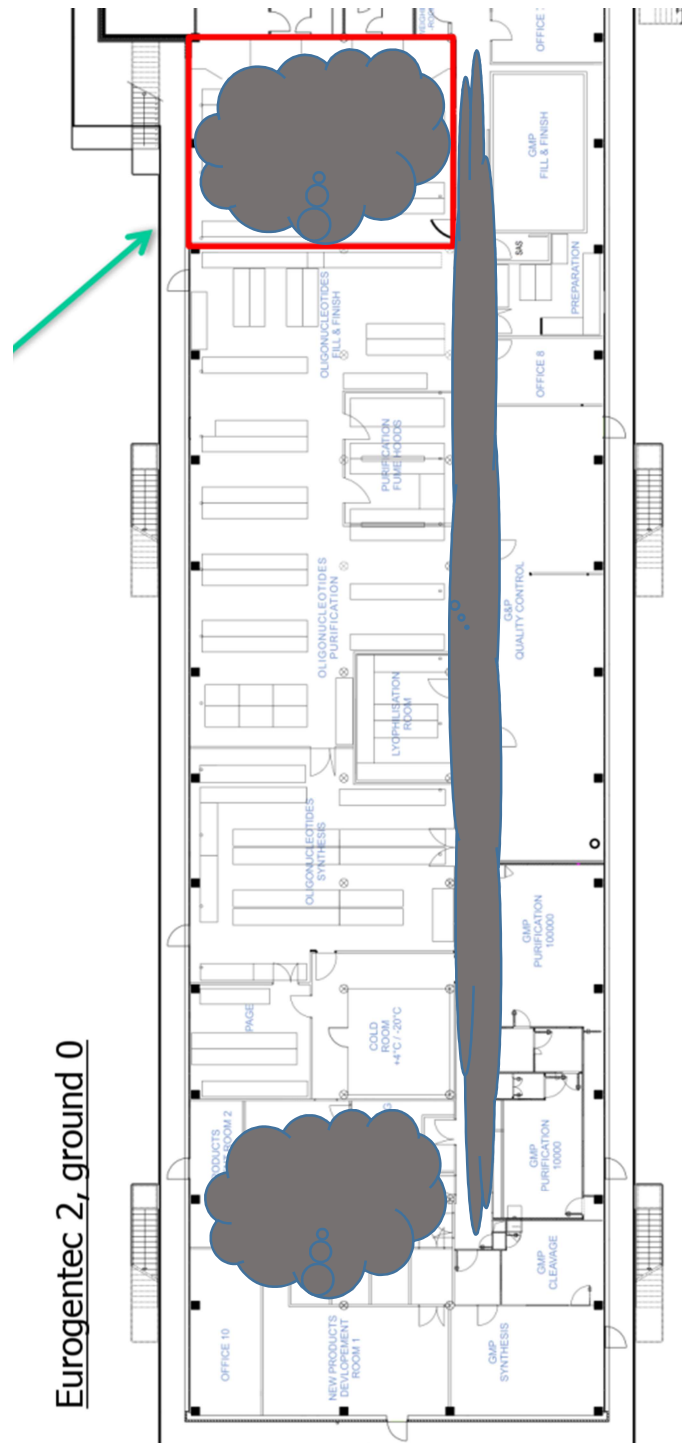
Des éléments récoltés sur place, il s'avère que les fumées ont relativement peu (voire pas) impacté les autres locaux de production situés au même niveau.

Examinons donc la répartition des fumées dans ces locaux et tentons d'expliquer celle-ci.

Tout d'abord, du fait de la ventilation forcée très « énergique » (voir chapitre sur le comburant), une grosse partie des fumées à été extraite directement.

Une partie des fumées a pu se répandre dans le couloir car les vitres de la porte du laboratoire en feu se sont brisées à cause de la chaleur.

A noter également que la propagation de fumée à des niveaux supérieurs à l'incendie, notamment le niveau technique situé juste à l'étage au-dessus, s'explique par la fusion de certaines gaines de l'installation d'extraction. La fumée a alors pu se répandre sans aucun contrôle dans tout le niveau. Ceci explique notamment le fait qu'un local serveurs informatiques situé à cette étage a vu son installation d'extinction automatique, pilotée par détecteurs de fumée, se déclenché alors que le feu n'a jamais atteint ce niveau.

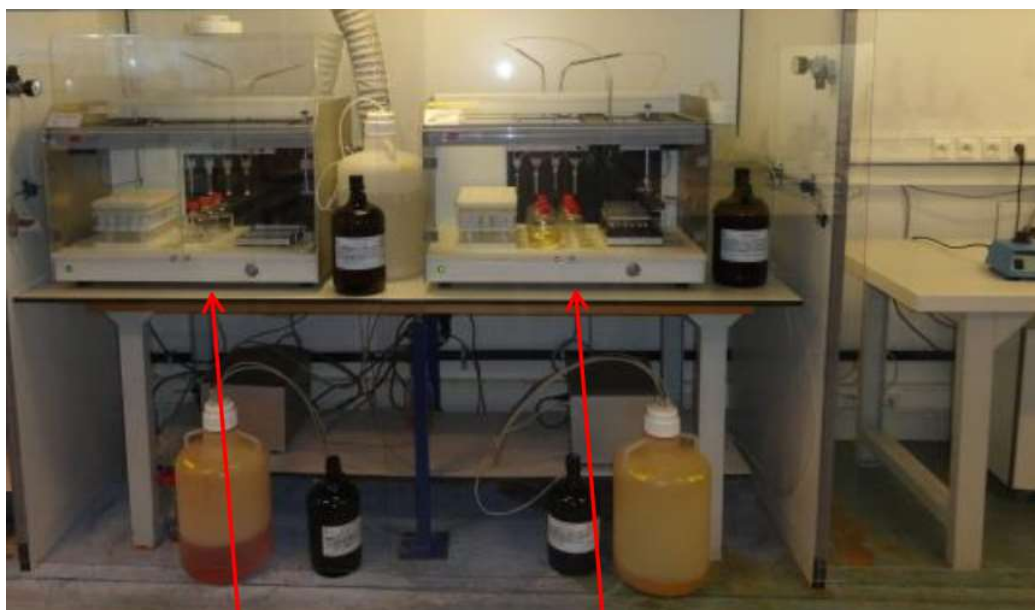
Enfin, les bulletins relatifs des intervenants font état d'un nuage blanchâtre qui surnageait au niveau du sol tant pendant les opérations d'extinction que de déblai. Ce nuage pourrait être des vapeurs de réactifs présents en petite quantité dans le labo et stockés au niveau du sol

Parmi les réactifs possibles, on retrouve notamment de l'acide trifluoroacétique. Celui-ci a une température d'ébullition de +/- 72 °C qui a pu être atteinte rapidement. Ses vapeurs sont beaucoup plus lourdes que l'air, ce qui expliquerait qu'elles aient surnagé au niveau du sol, surtout après la coupure de la ventilation forcée. Il n'est pas inflammable ce qui explique que ses vapeurs n'aient pas été consommées par l'incendie.

Il est, par contre, irritant et corrosif.

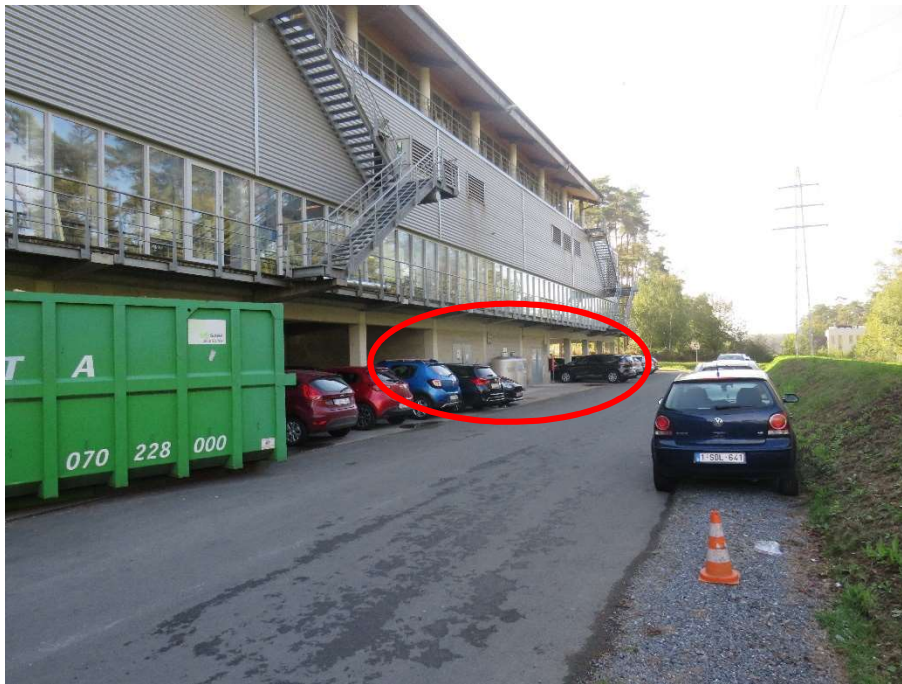
Vue sur le local des énergies depuis la façade delta

Dans le cas présent, l'officier de garde est un des responsables du département prévention et connaît quelque peu le bâtiment (ce qui se remarque dans les informations qu'il donne à la radio). C'est donc ainsi qu'il s'oriente assez rapidement vers les locaux du sous-sol pour couper tout d'abord les énergies puis la source de combustible.

En termes de prévention, au vu des risques présentés par l'activité, pourquoi des mesures de protection spécifiques n'ont-elles pas été prévues au niveau des labos ?
