## RETEX Intervention quai des ardennes 17/06/2015

Le 17 juin 2015, les pompiers de l'IILE ont été requis à Liège pour un important feu de détritrus dans un immeuble à l'abandon quai des Ardennes n° 4.

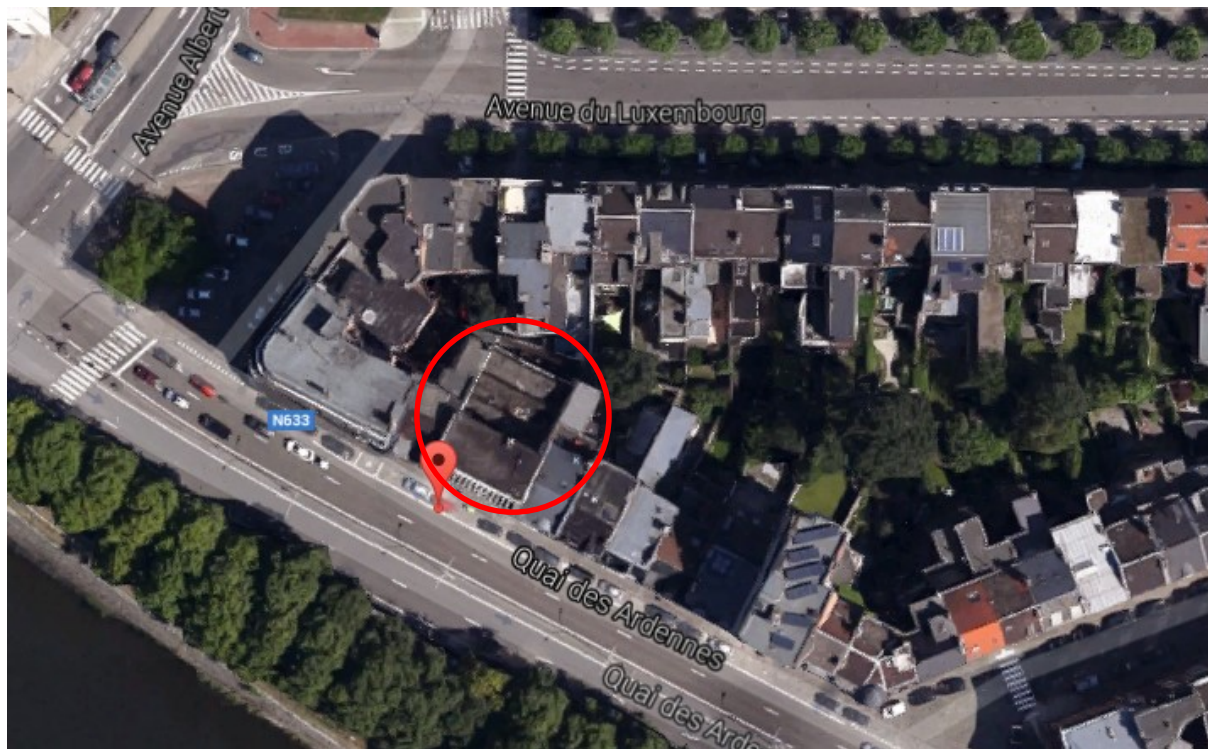
## 2.2. Environnement

On le voit sur cette photo, on est clairement dans un environnement urbain relativement dense. Les possibilités d'extension sont nombreuses dans toutes les directions.

On remarque également que le bâtiment est prolongé en façade charly par un hangar à toiture « shed ».

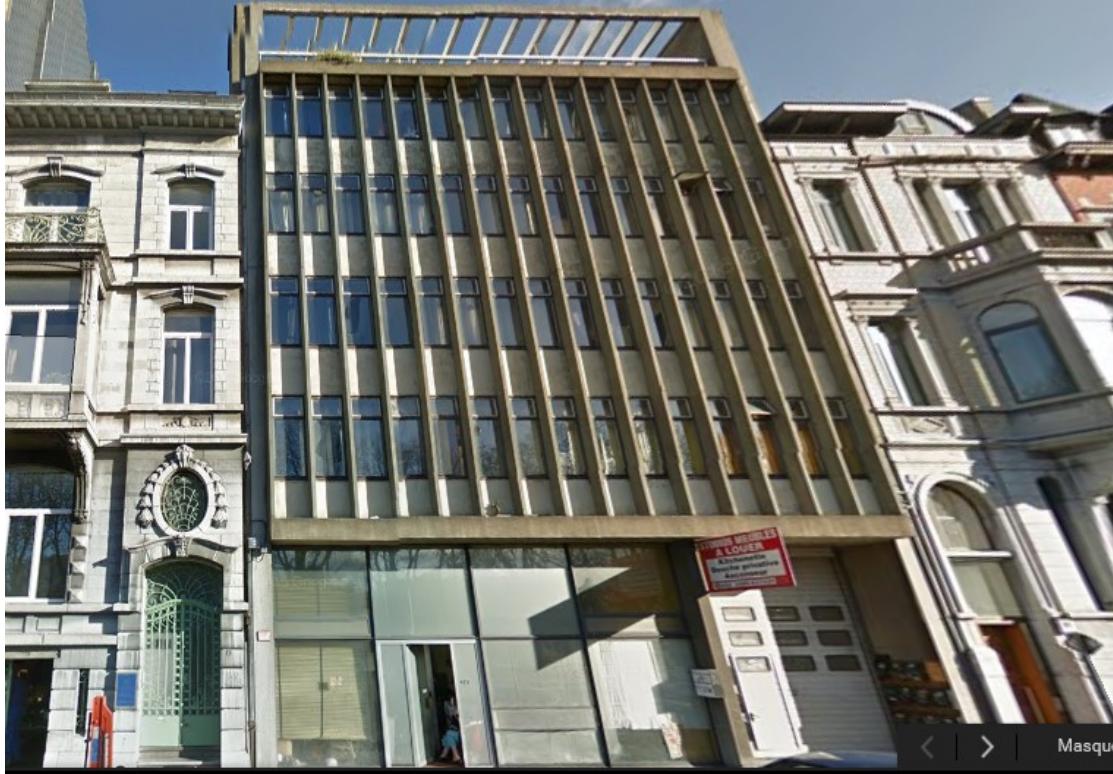
### 2.3. Vue suivant alpha

L'immeuble concerné est une structure typique des années 60/70 avec ossature béton et remplissage en verre et matériaux synthétiques.

Les bâtiments mitoyens sont, quant à eux, des « maisons de maîtres » classiques du début du XX<sup>ème</sup> siècle. La structure est dans ce cas plus traditionnelle avec de la maçonnerie pour les éléments porteurs et des structures bois pour les planchers et les toitures.

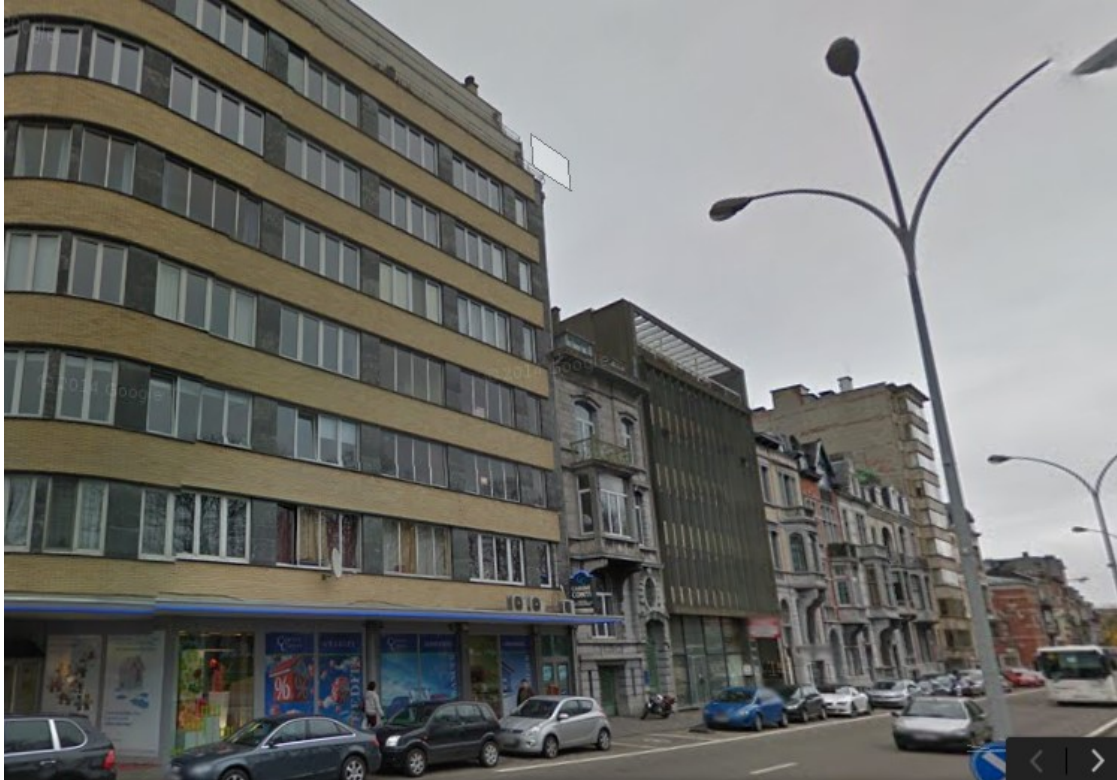
## 2.4. Vue suivant bravo

Sur cette photo, on se rend mieux compte de la densité de l'habitat. On note également que la voirie sise devant l'immeuble est une voie rapide à grande densité de trafic.

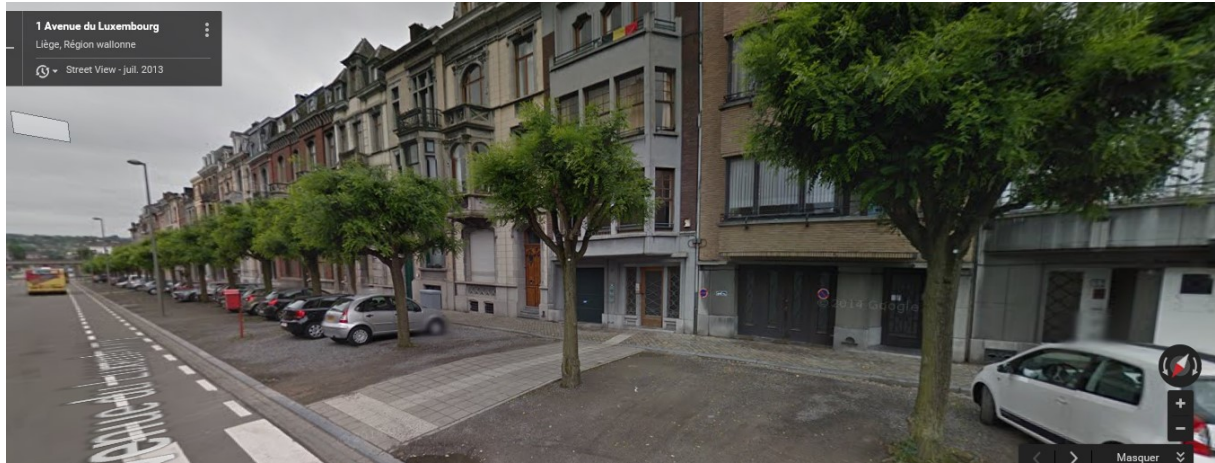
## 2.5. Vue suivant charly

La vue suivant charly est prise depuis l'avenue du Luxembourg. Celle-ci, avec le quai des ardennes, délimite l'îlot concerné par l'extension potentielle du sinistre. Notamment, sur la vue aérienne au point 2.2., on remarque que l'arrière du hangar attenant au bâtiment en feu est quasi accolé au bâtiment de l'avenue du Luxembourg lui faisant face.

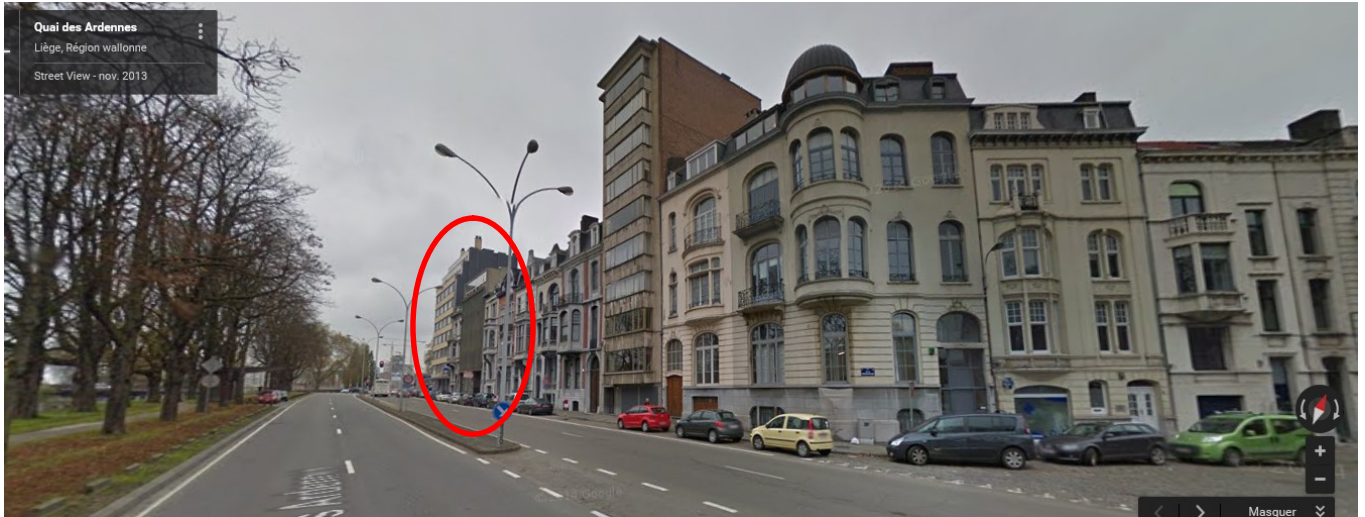
## 2.6. Vue suivant delta

La vue suivant delta permet à nouveau de se rendre compte du tissu urbain dense dans lequel l'immeuble concerné est inséré.

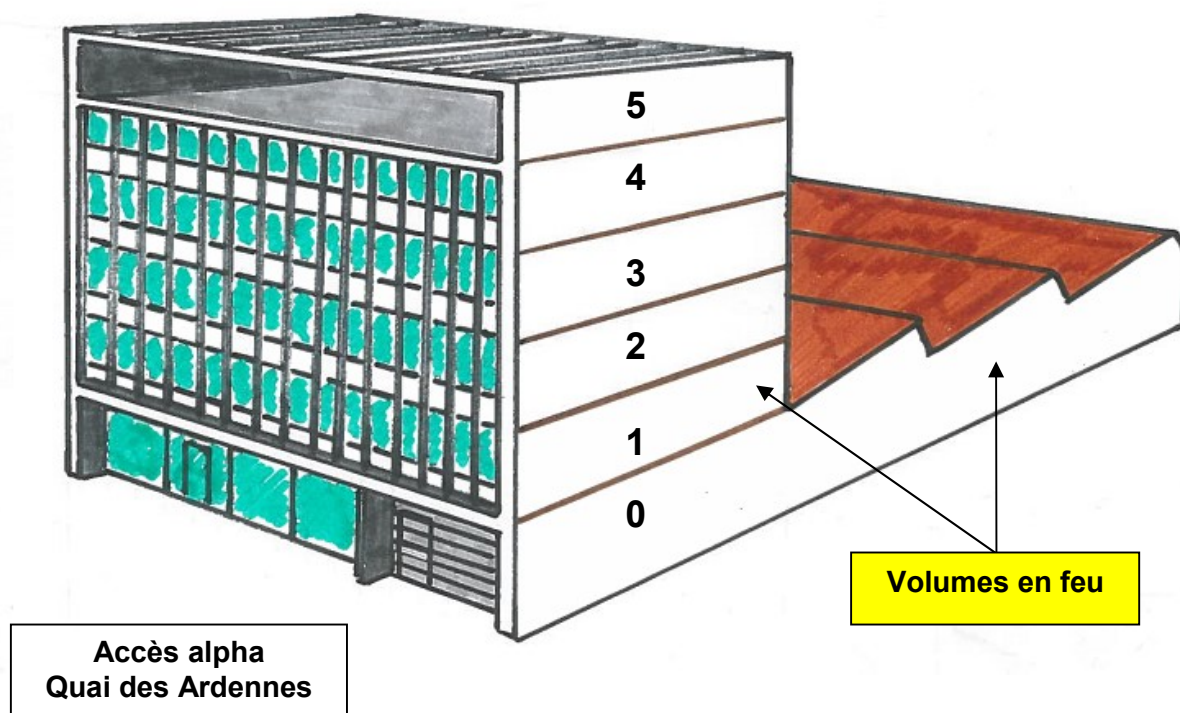
En ce qui concerne le hangar situé sur l'arrière de l'immeuble, la couverture est réalisée en panneaux de fibro-ciment sur charpente à ossature métallique. Vu la vétusté, on peut supposer que la fibre utilisée est de l'amiante.

La façade arrière présente une structure béton avec remplissage en maçonnerie

Le bâtiment comporte 6 niveaux en superstructure pour la partie immeuble. La partie hangar occupe toute la largeur du bâtiment et se prolonge sur l'arrière de celui-ci sur une profondeur d'environ 15 m. La superficie totale du hangar, qui ne s'étend que sur un niveau, est de +/- 250 m<sup>2</sup>.

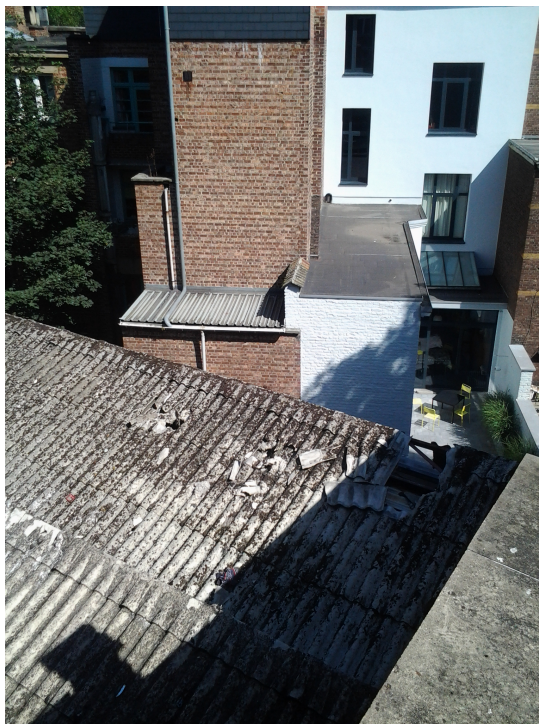
Sur cette vue, on distingue le bâtiment par où a eu lieu l'attaque en charly (pompe du Sarttilman)
