RETEX Intervention rue de la banque, Seraing 12/08/2015

1. Introduction

Le 12 août 2015, les pompiers de l'IILE ont été requis à Seraing pour un important feu de bâtiments situé rue de la banque n°23.

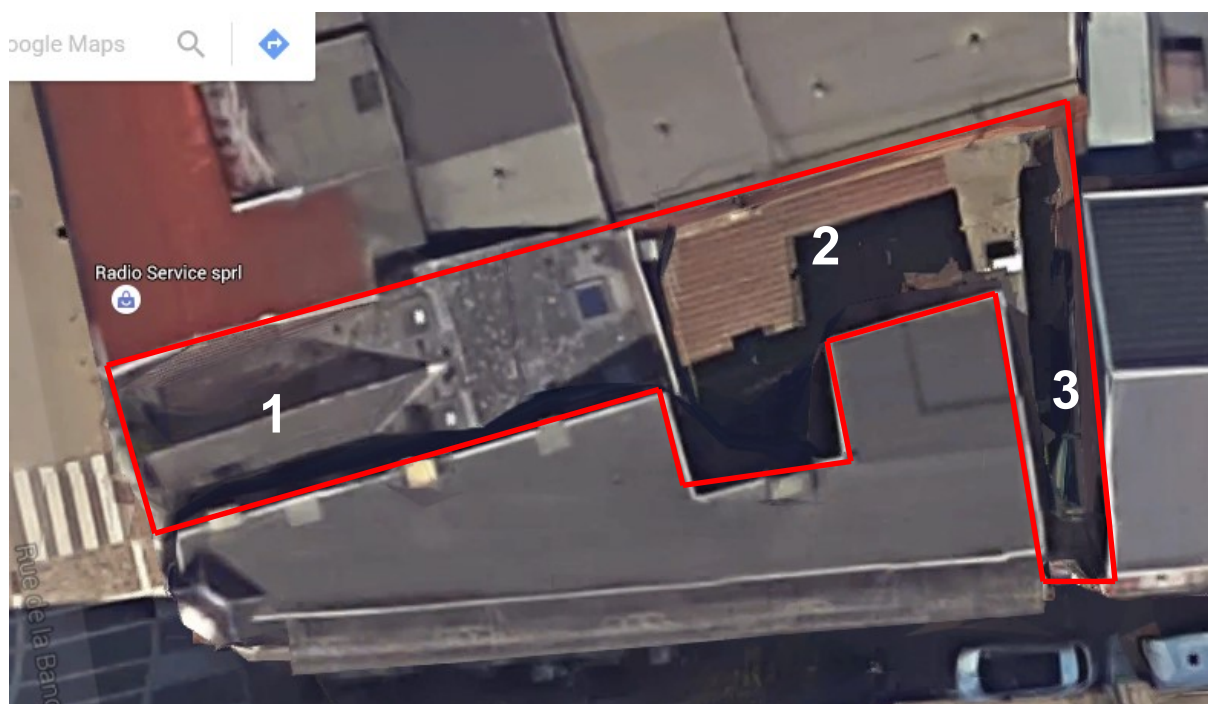
On le voit, le bâtiment en question est constitué d'une habitation classique (1) suivie d'une cour couverte (2), elle-même débouchant sur un passage à l'air libre enchâssé entre deux habitations (3).

L'imbrication des bâtiments mitoyens va grandement compliquer la tâche des secours.

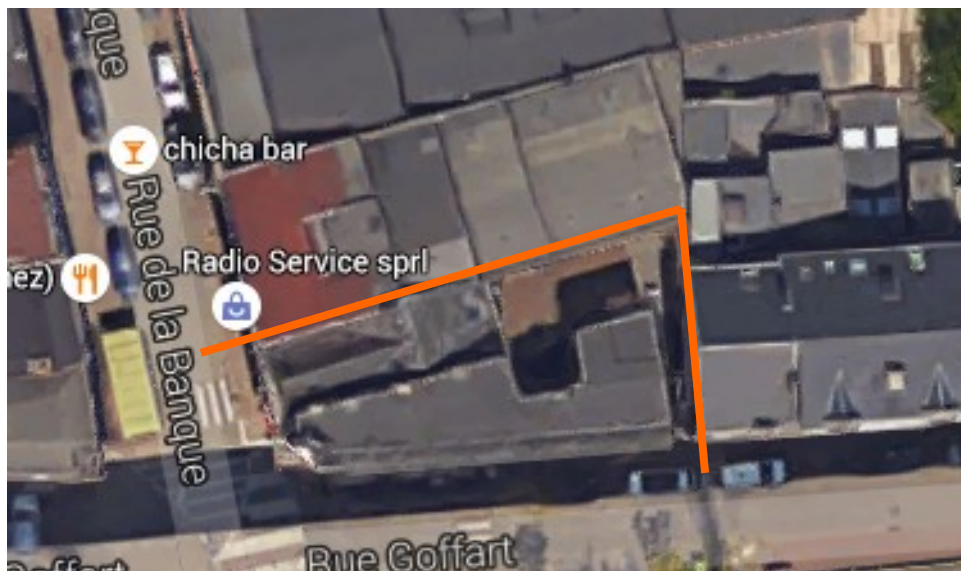
Le dispositif mis en place vise donc à atteindre ces objectifs et va consister à arrêter le feu sur les deux lignes de front matérialisée sur la photo ci-dessous :

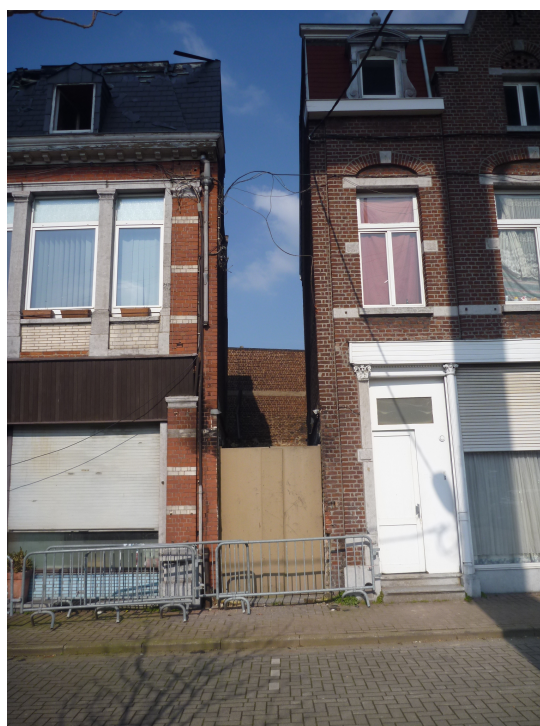
Vue du passage delta

Malgré la stratégie adoptée par les intervenants, le feu ne se développera jamais pleinement. Par contre, les fumées se propageront dans les bâtiments de la rue Goffart encerclés par l'incendie. Elles dégèneront en feu de toiture de l'ensemble des bâtiments concernés. L'étage sous-toiture sera grandement endommagé et un effondrement partiel sera même observé
