## RETEX Intervention Zeeman, Flémalle 26/04/2018

## 1. Introduction

Le 26 avril 2018, les pompiers de l'IILE ont été requis à Flémalle, rue de la fabrique, pour un incendie d'un magasin textile de la chaîne Zeeman complètement embrasé.

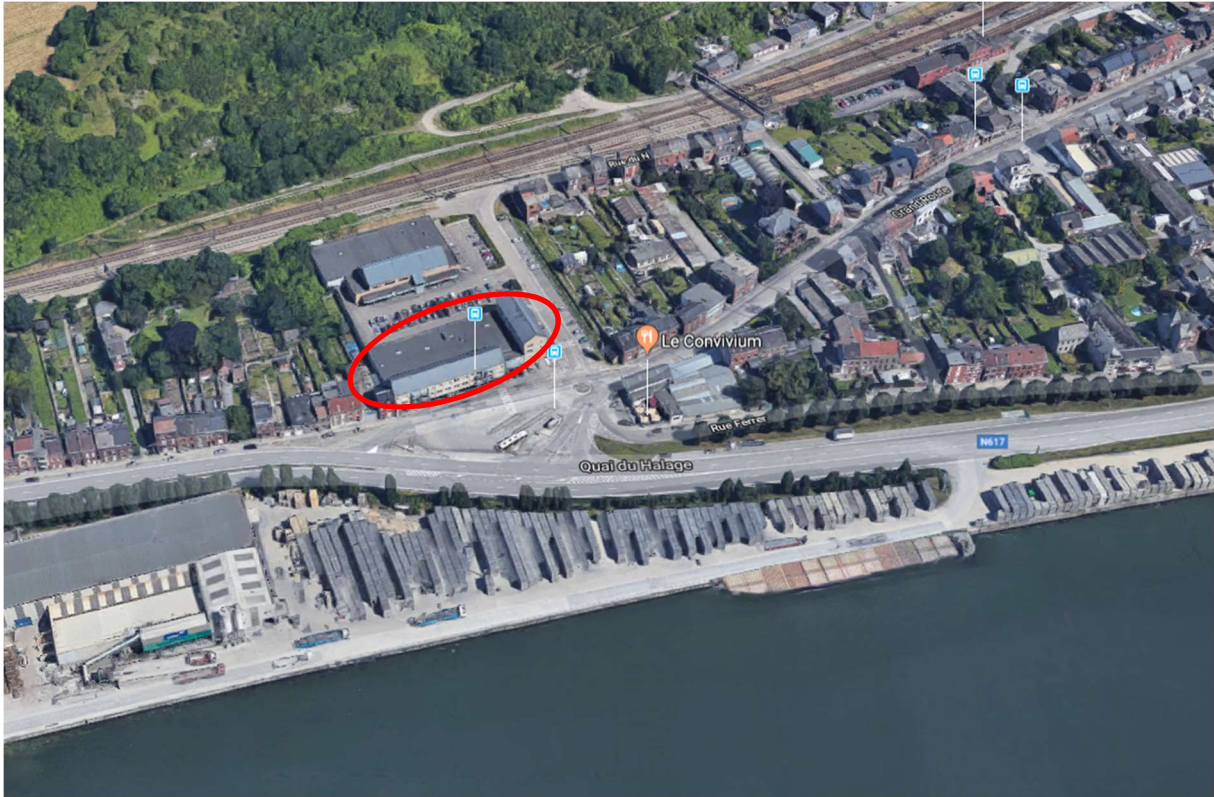
Le bâtiment en question est un bâtiment mixte comprenant des surfaces commerciales de plein pied et des résidences rez+2, le tout groupé en un seul complexe

On le voit sur cette photo, des risques d'extension existent tout d'abord entre les différents bâtiments du complexe lui-même, mais également entre le complexe et les maisons riveraines sises sur le quai du halage.

On remarque également la proximité des lignes de chemin de fer.

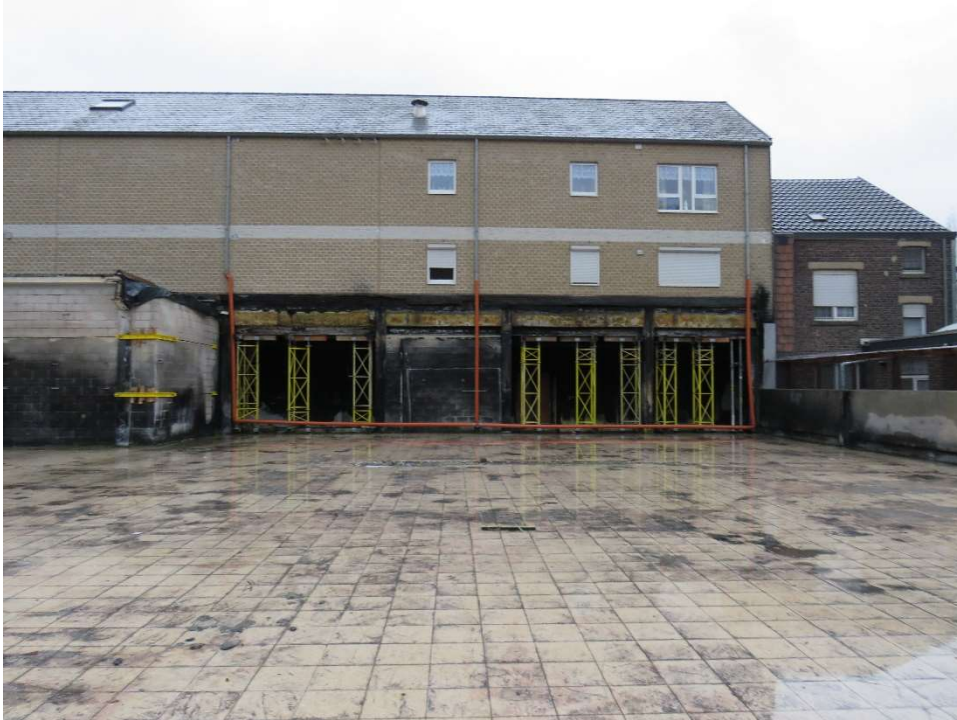
La structure du Zeeman a évidemment rapidement perdu de son intégrité face au flux thermique dont elle faisait l'objet.

Le bâtiment a donc dû être rasé.

*Vue de l'emplacement du Zeeman après démolition*

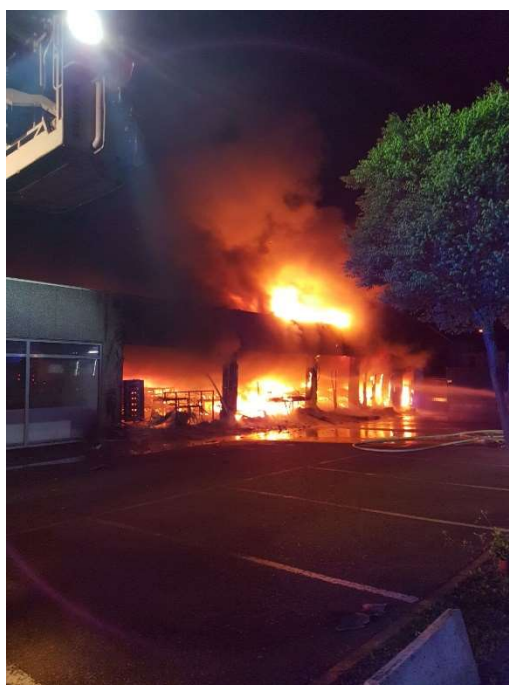
L'auto-échelle du poste d'Ans, qui est le deuxième véhicule à arriver sur les lieux, se place sur la même façade à 00h43

*Vue de la situation à l'arrivée des deux premiers véhicules. On distingue à la droite de l'image les tuyaux de l'autopompe de Flémalle et dans le coin supérieur gauche, la nacelle de l'auto-échelle d'Ans*

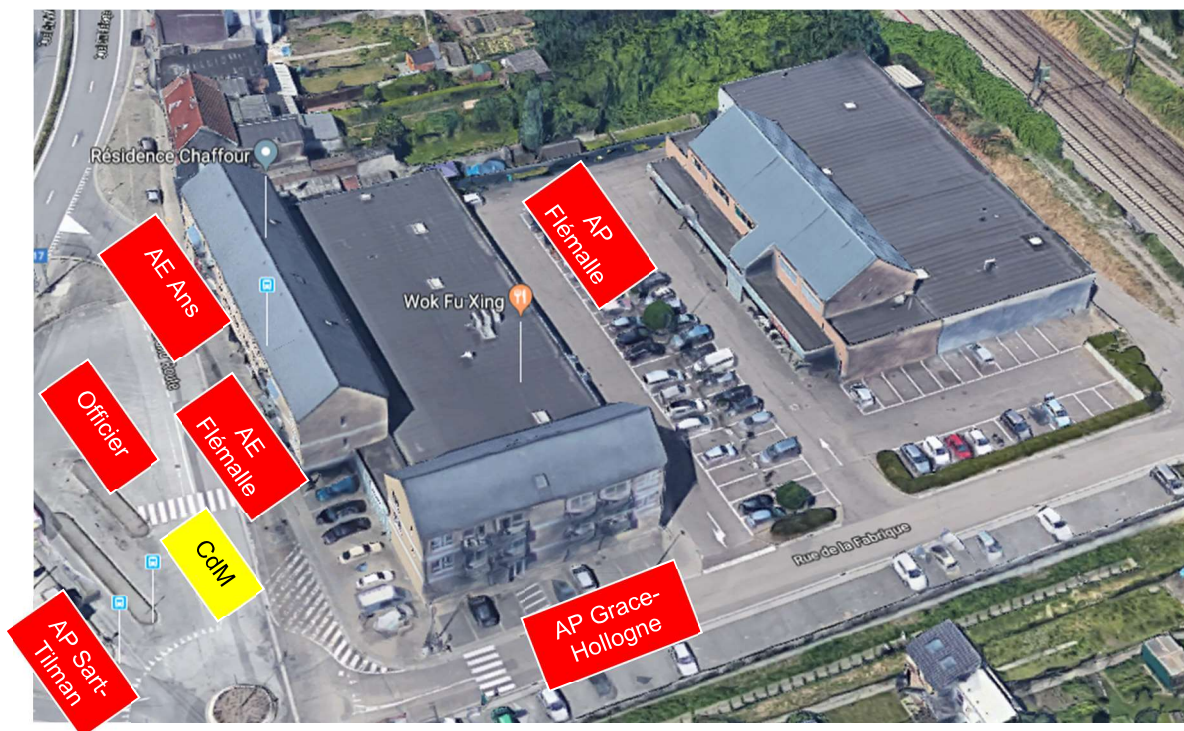
On le voit sur ce schéma, la façade alpha est maintenant clairement pour le chef de manœuvre la façade des immeubles à appartement côté « grand route ».

Sur tous les échanges radio qui précèdent, on constate bien l'absence d'un référentiel correct qui induit de la confusion et des ordres contradictoires, parfois au sein d'un même message.
