Woningbrand 24.12.2018
Deerlijkseweg 146 te Waregem

Analyse woningbrand Deerlijkseweg 146, Waregem

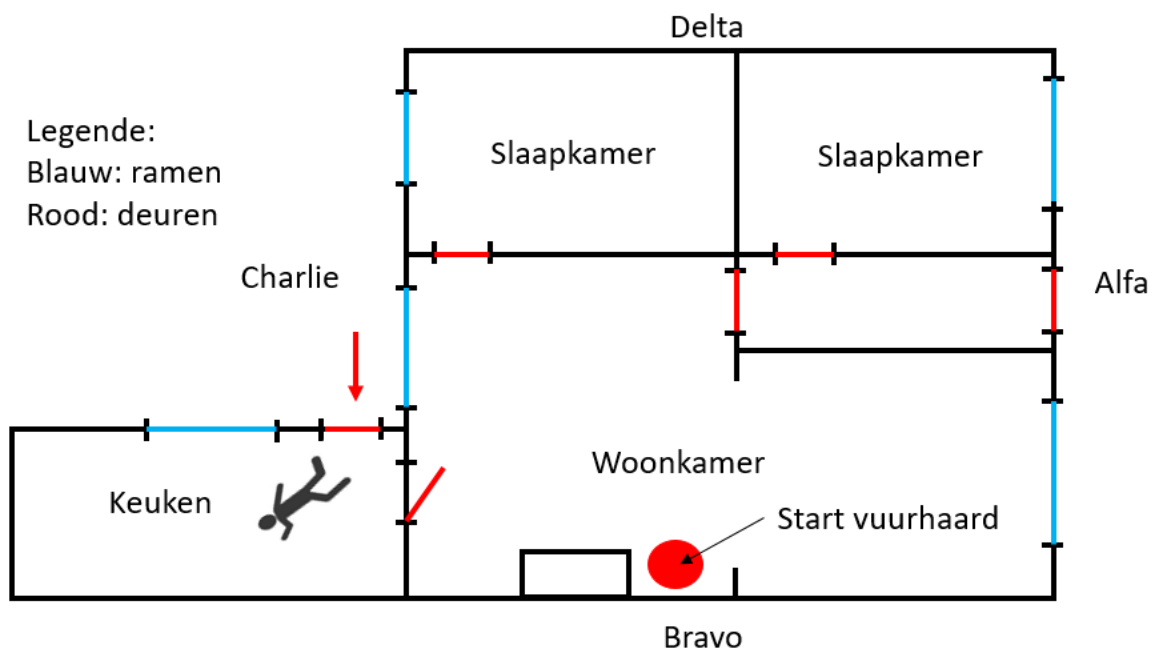
7 Grondplan van het gelijkvloers:

Om alles beter te kunnen plaatsen wordt een grondplan van het gelijkvloers bijgevoegd.
